**Υποστήριξη αποτίμησης κατάστασης μνημείων
Περιφερειακής Ενότητας Γρεβενών**

Κοζάνη, ΝΟΕΜΒΡΙΟΣ 2017

ομάδα εργασίας ΤΕΕ / ΤΔΜ με αντικείμενο την υποστήριξη αποτίμησης της κατάστασης των μνημείων της Περιφερειακής Ενότητας Γρεβενών

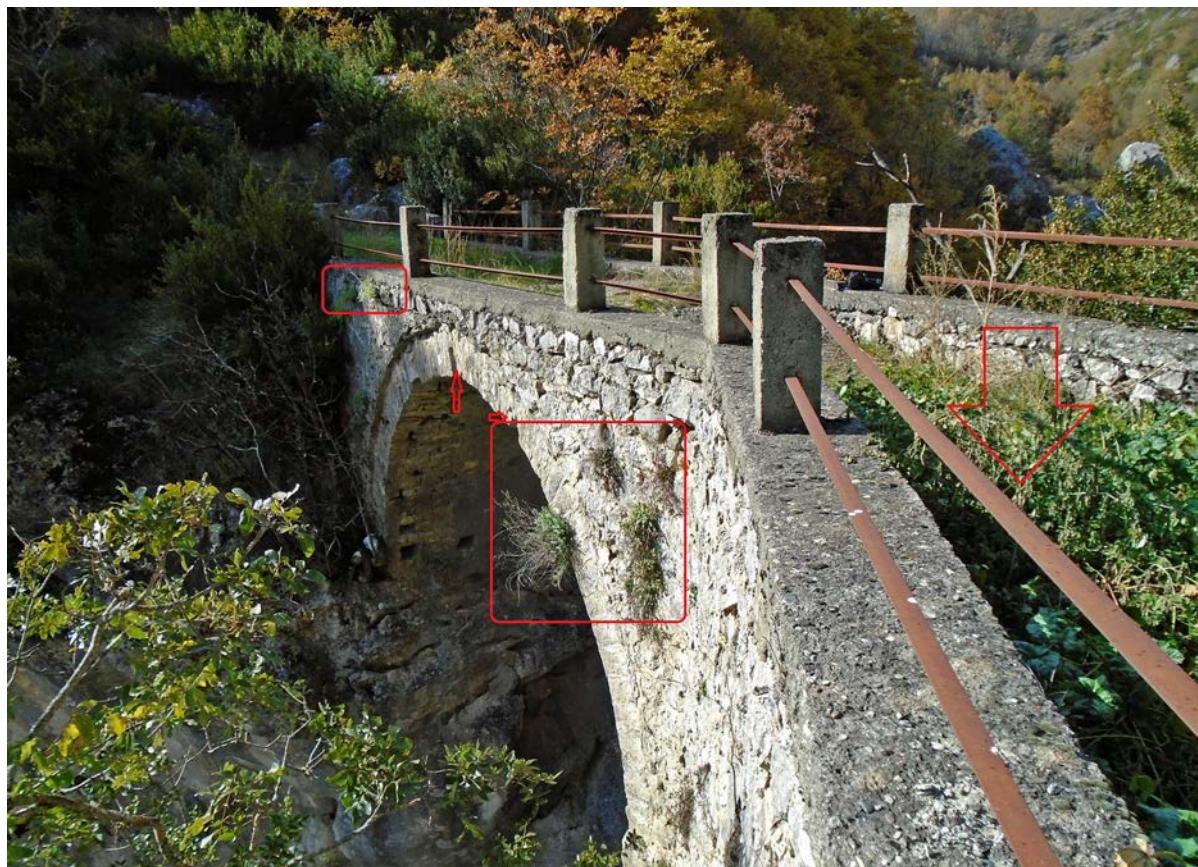
Γ.01.05. Σημεία ενδιαφέροντος

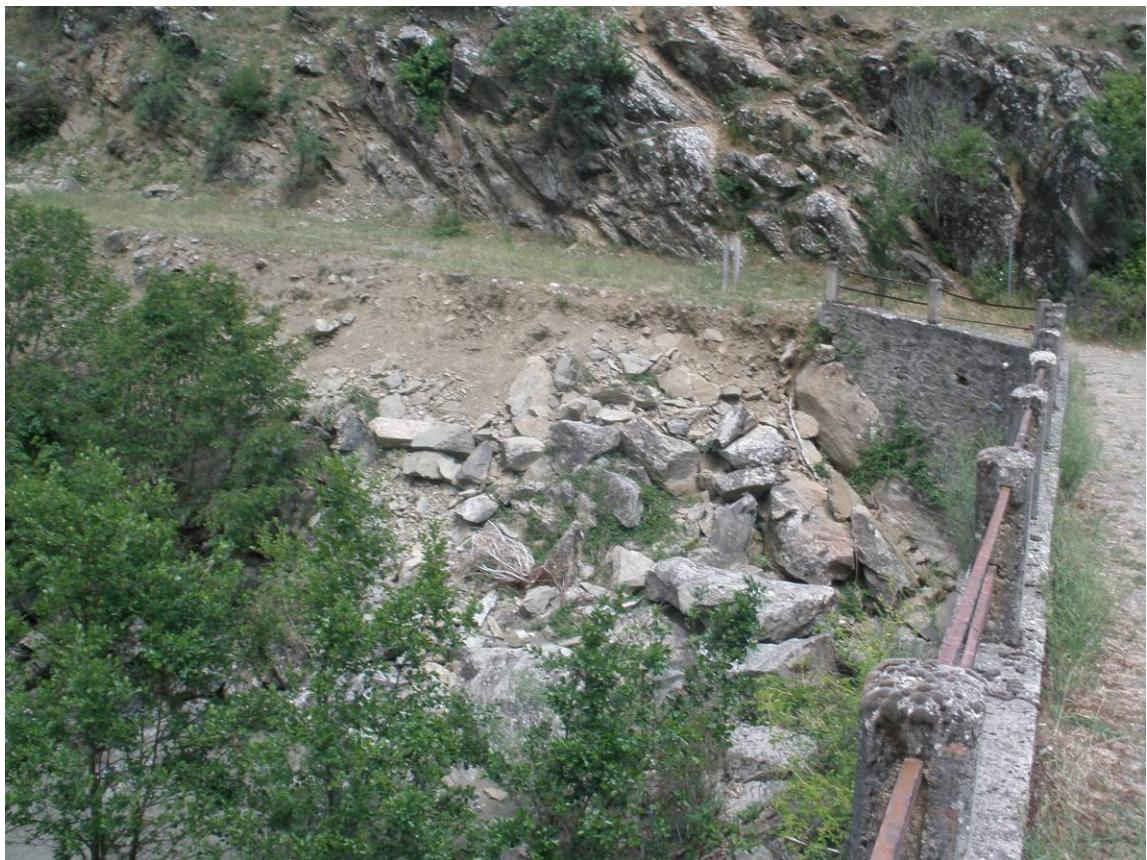
Στο βόρειο πρανές στα ανάντη όπου εμφανίζεται ολίσθηση, έχουν τοποθετηθεί τμήματα συμπαγούς βράχου για την προστασία του πρανούς (Γ.02.02). Εξαιτίας της ύπαρξης βράχων στα ανάντη, η ροή είναι στροβιλώδης σε αντίθεση με κατάντη όπου η ροή είναι αρκετά πιο στρωτή. Η εμφάνιση άμμου στην κοίτη του ποταμού, υποδηλώνει τη γρήγορη εναλλαγή της στάθμης των υδάτων και έχει ως αποτέλεσμα τη μετατόπιση της κοίτης απορροής προς το νότιο τόξο (Γ.02.03).

Γ.02.02. Άποψη πρανούς που ολισθαίνει

- Απομάκρυνση της βλάστησης του καταστρώματος και αποκατάσταση αυτού με στόχο την ανάσχεση εισροής υδάτων,
- καθαρισμός - εκρίζωση δένδρων και φυτών από όλες τις επιφάνειες, της ανωδομής όπως επίσης και στο μεσόβαθρο,
- ανάκτηση των λιθοσωμάτων που έχουν καταρρεύσει,
- αρμολόγηση στις θέσεις όπου εντοπίζεται απόπλυση του συνδετικού κονιάματος,
- καθαρισμός και σταθεροποίηση πρανούς στο βορρά του γεφυριού.

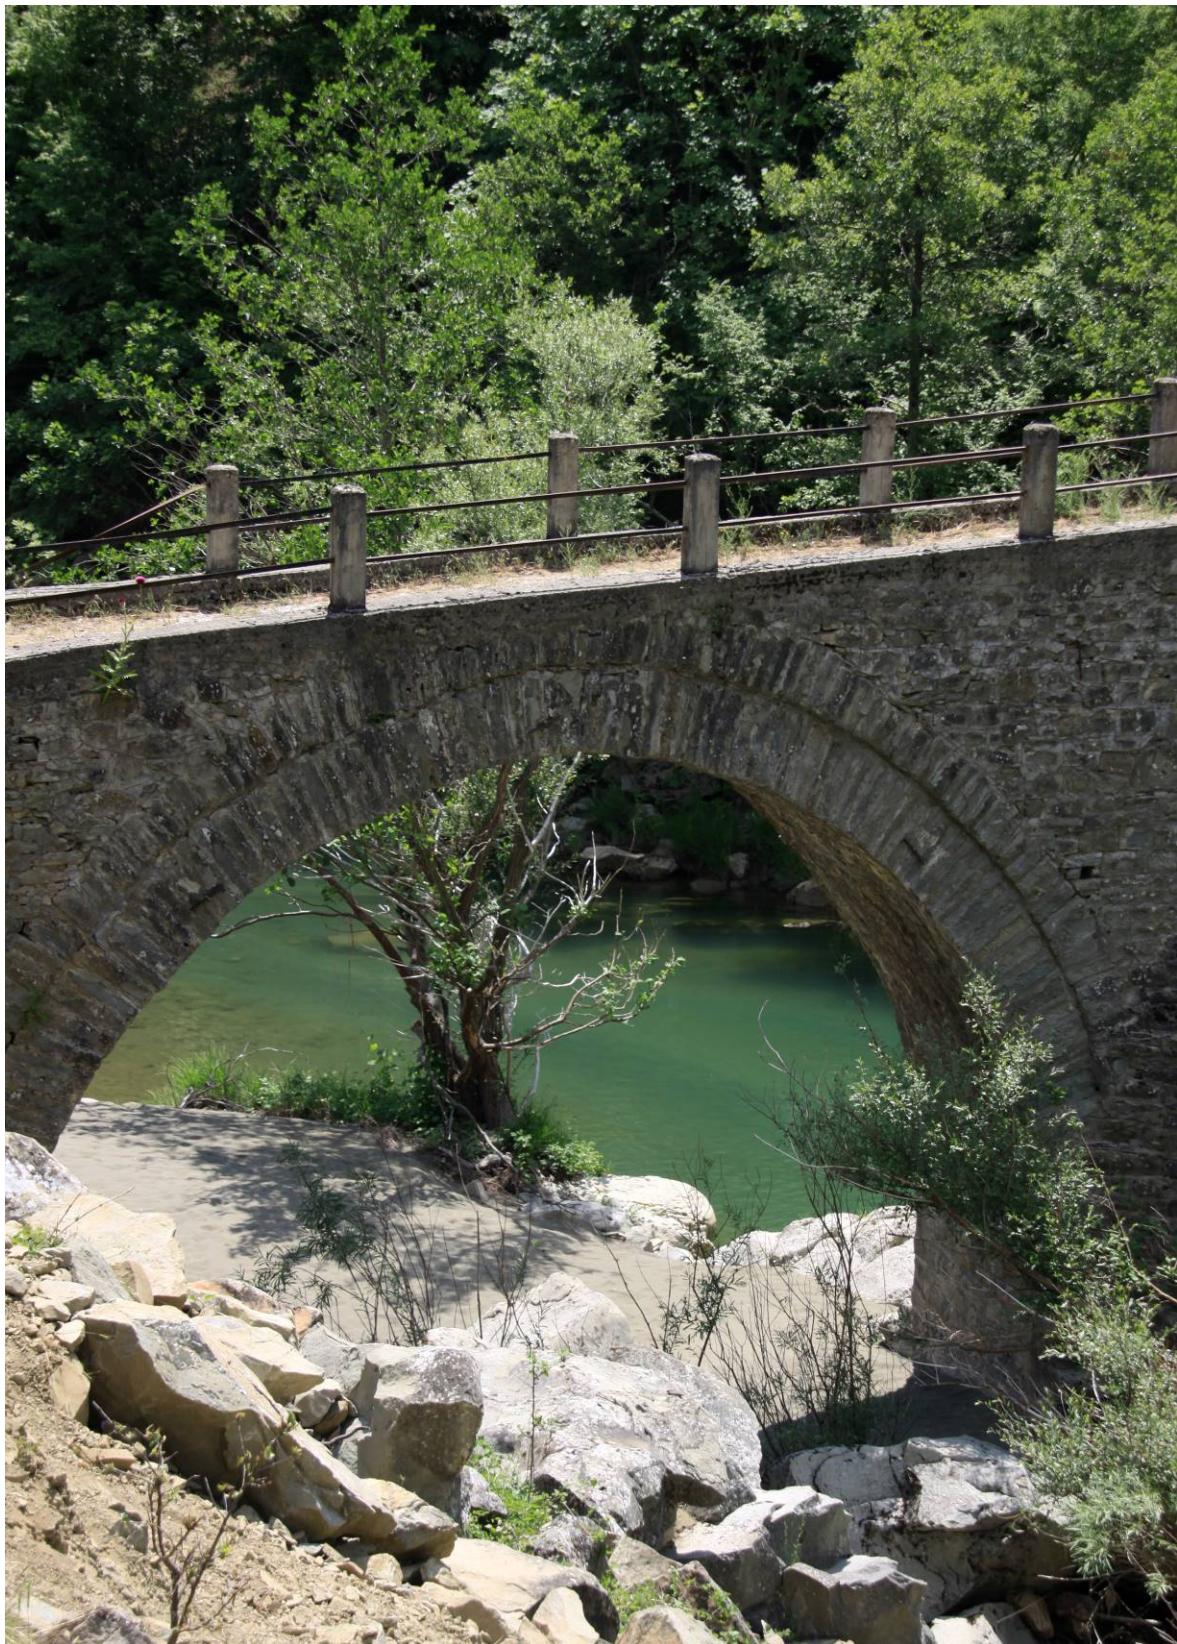
Γ.02.03. Βορινό τόξο – δυτική όψη

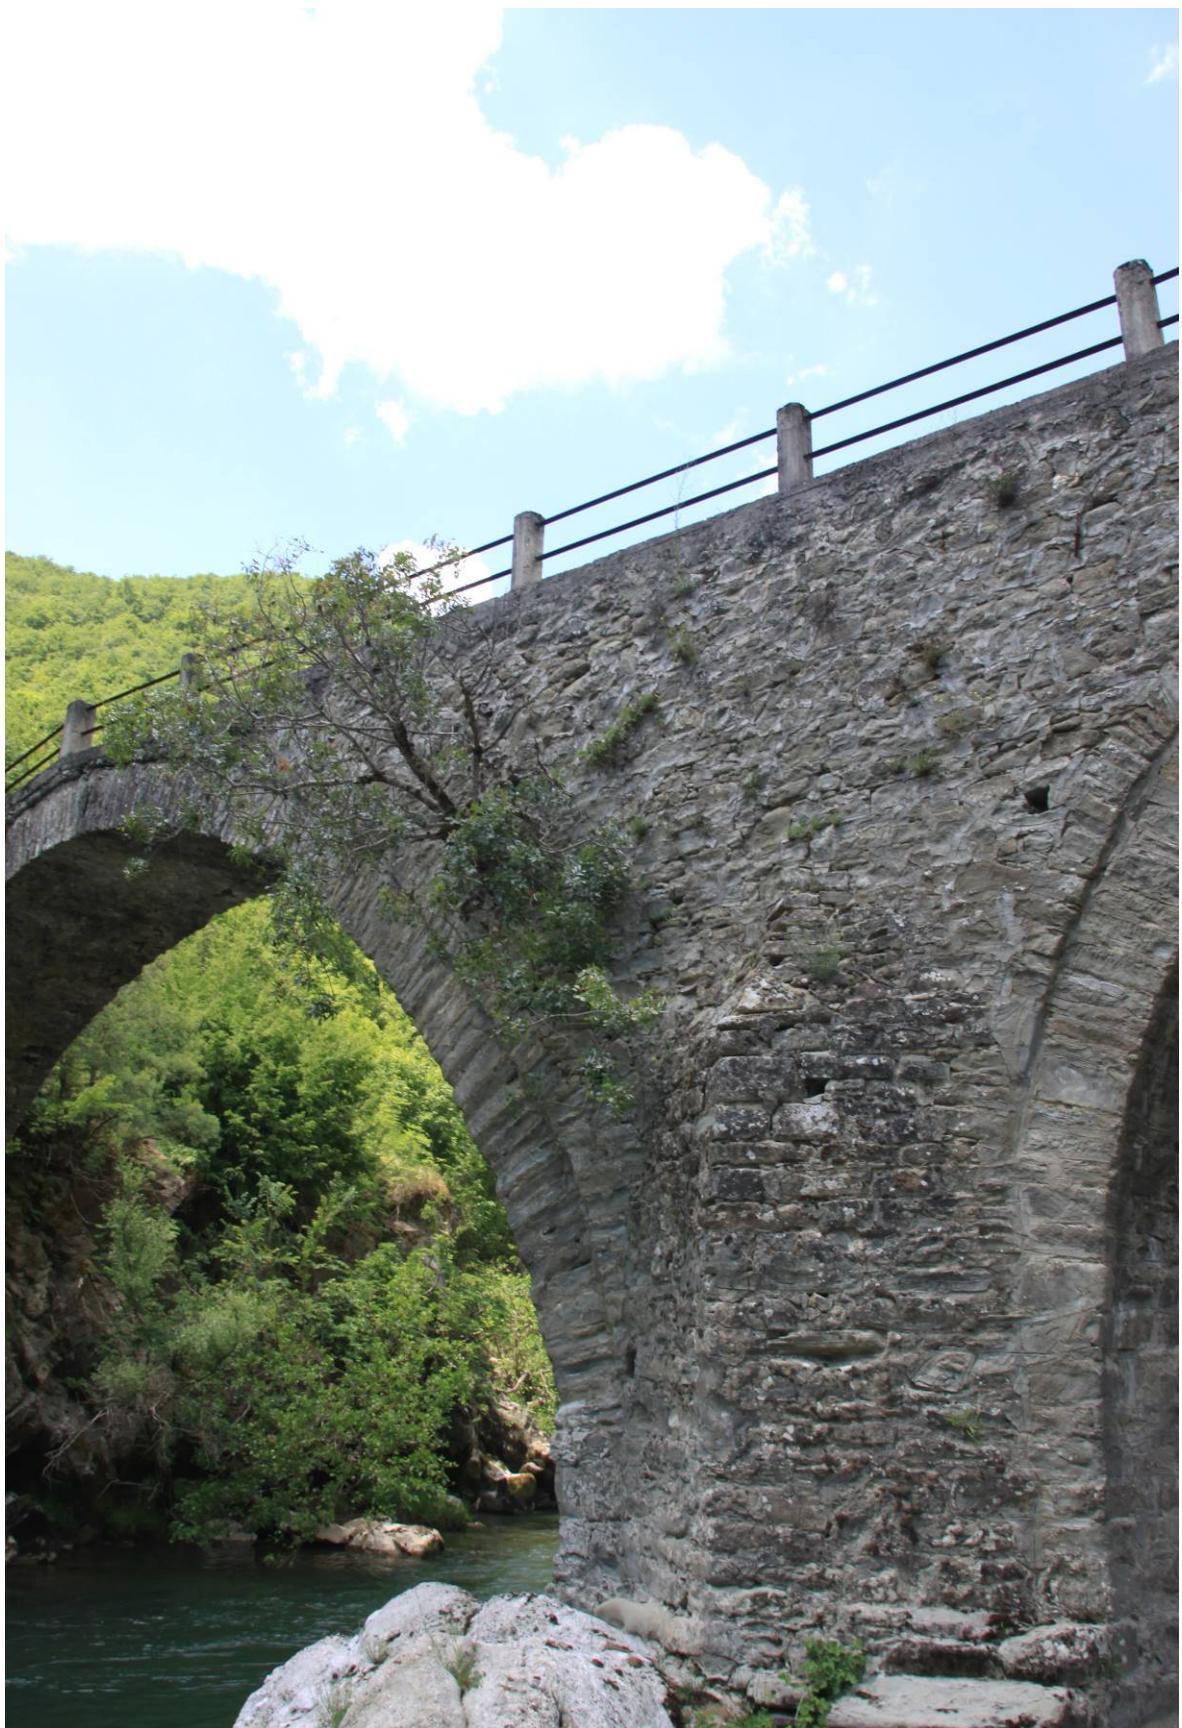
Το μεσόβαθρο βρίσκεται σε σχετικά καλή κατάσταση, παρά την εκταταμένη εισχώρηση φυτικών ριζών όπως και του μεσαίου μεγέθους δένδρου που φύεται στα κατάντη αυτού (Γ.02.04). Προστατεύεται από τα ύδατα, τόσο ανάντη όσο και κατάντη μέσω τριγωνικών εμβόλων.

Γ.02.04. Ανατολική όψη (κατάντη) του μεσοβάθρου όπου εντοπίζεται η ύπαρξη δέντρου και βλάστησης στην ανωδομή

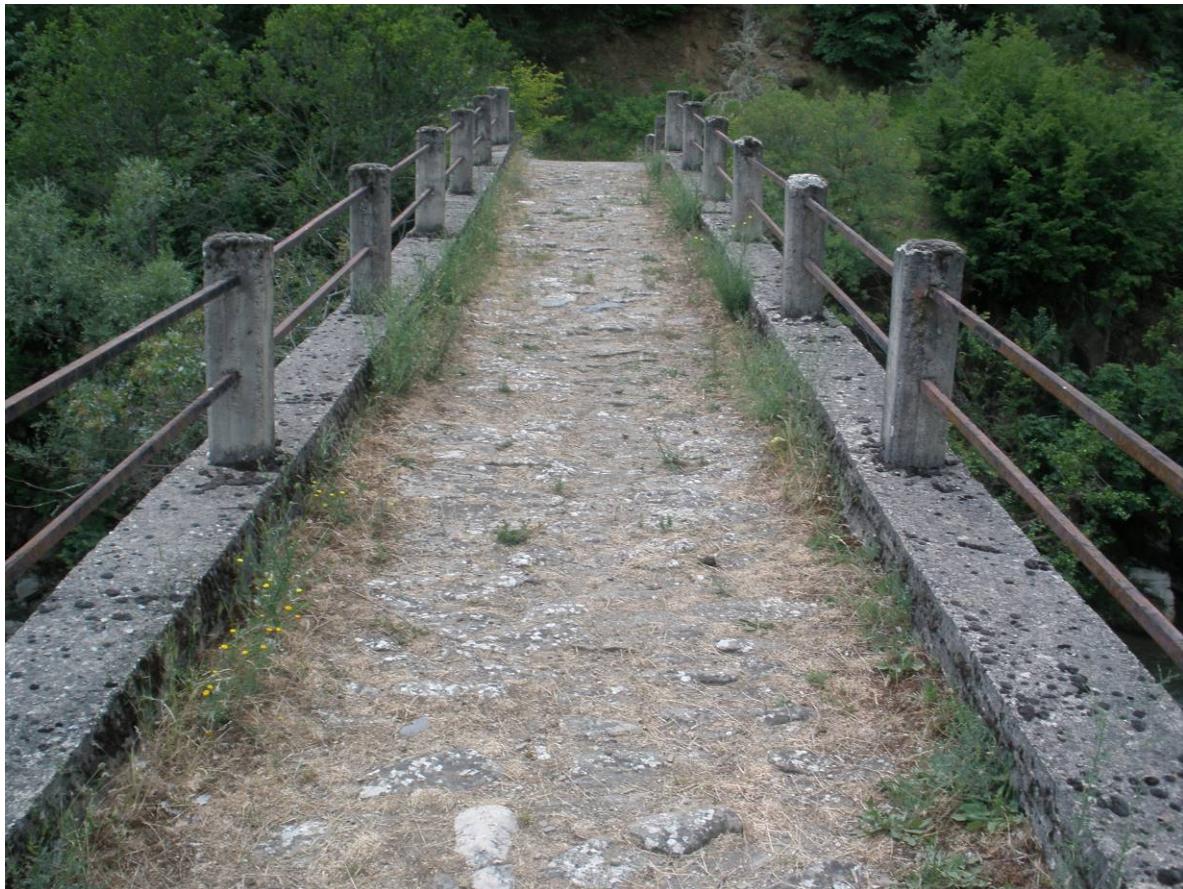
Γ.02.06. Άποψη καταστρώματος

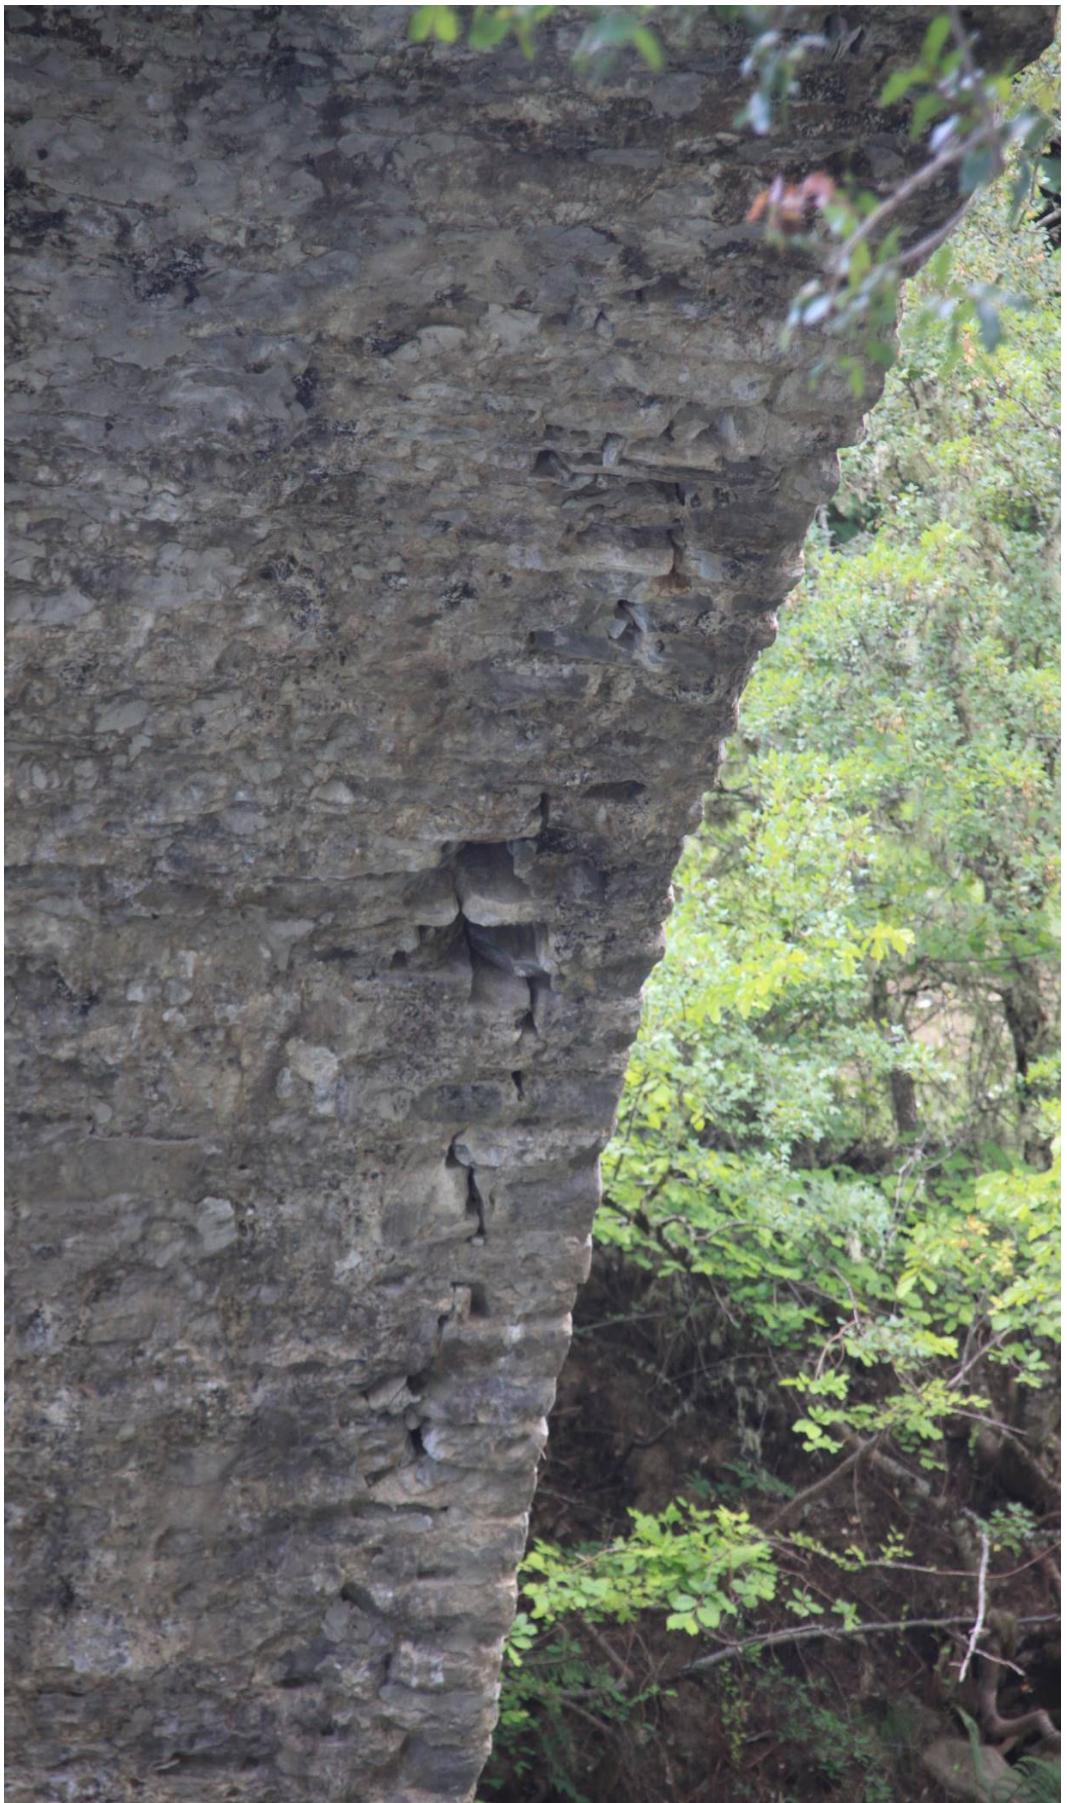
Η ανωδομή και το κατάστρωμα του πετρογέφυρου διακρίνονται στο λίθινο τμήμα της αρχικής κτήσης και στην νεότερη προσθήκη στηθαίων από οπλισμένο σκυρόδεμα. Αμφότερα εμφανίζουν εικόνα μερικής αποσάθρωσης. Επιτρέπουν την εισροή ομβρίων στα υποκείμενα λιθοσώματα με αποτέλεσμα τη διάβρωση, την απόπλυση του συνδετικού κονιάματος δόμησης και την μερική κατάρρευση τμημάτων του λιθοσώματος (Γ.02.05, Γ.02.06, Γ.02.07, Γ.02.08) Τα παραπάνω εμφανίζονται έντονα στο μεσορράχειο, όπου επίπλεον εντοπίζονται ρηγματώσεις λίθων.

Γ.02.07. Ρηγμάτωση μεσοράχειου

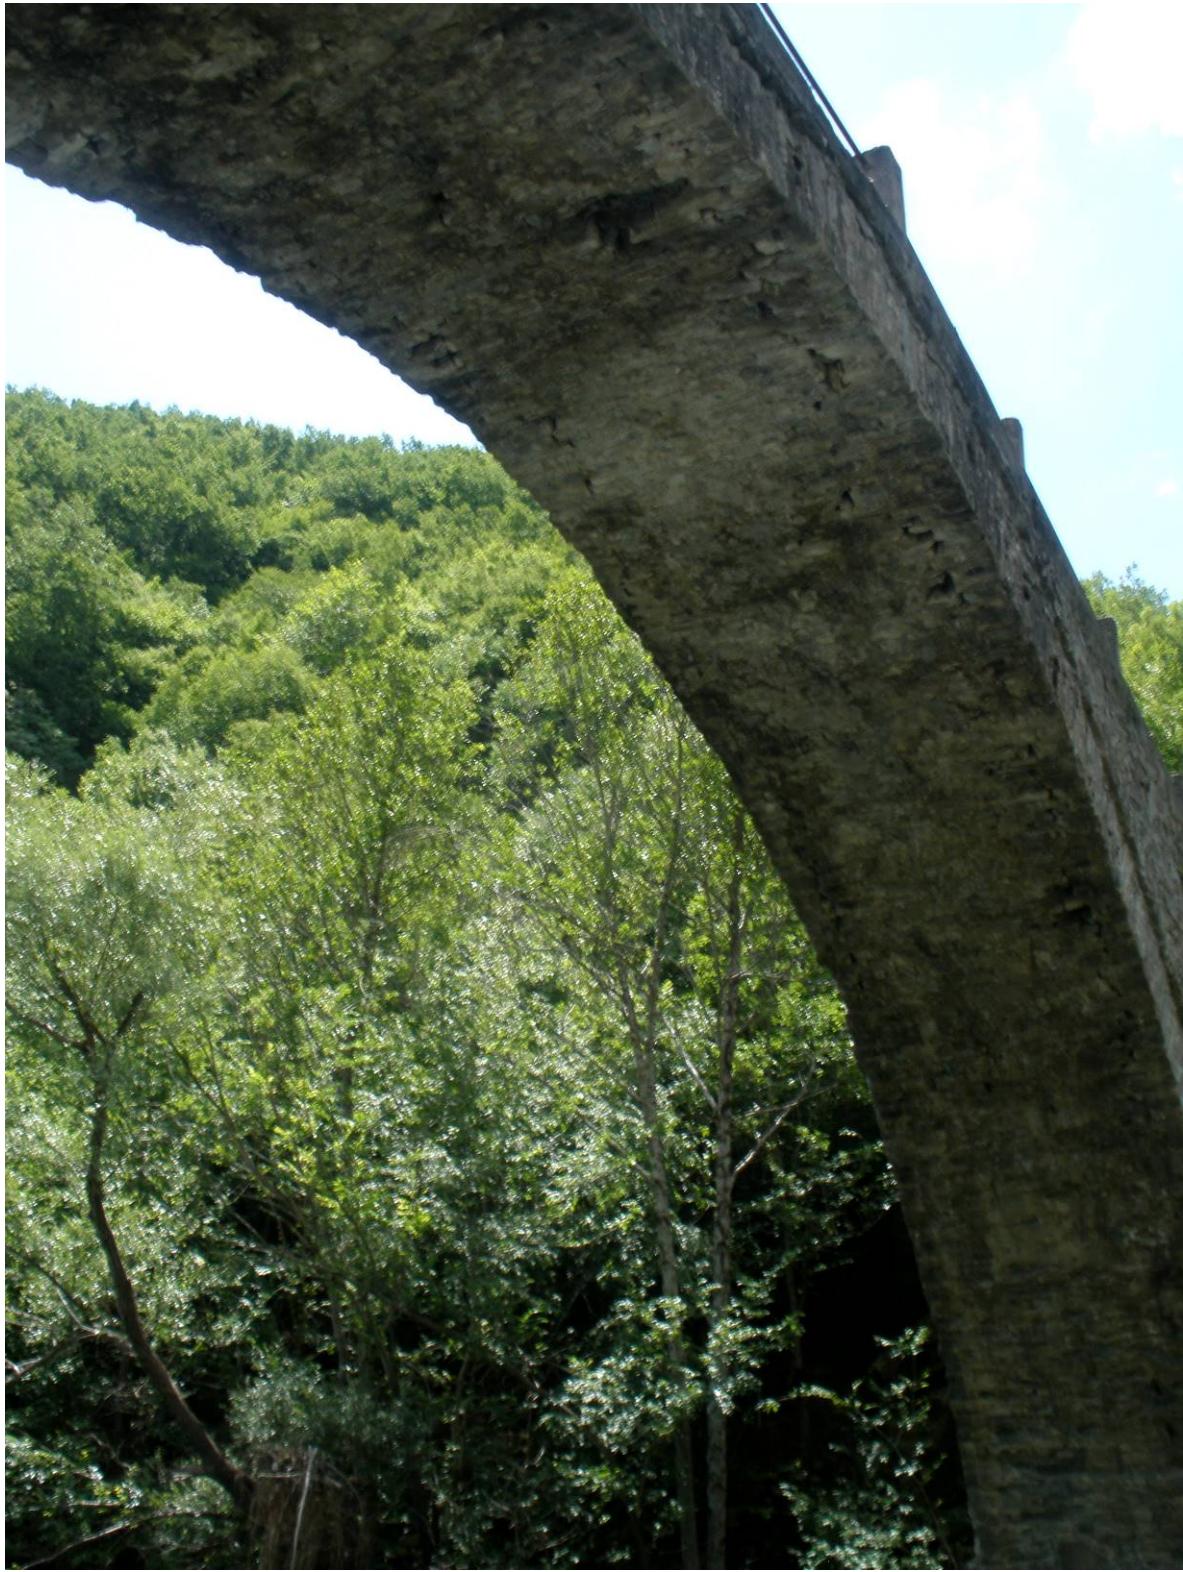
Γ.02.08. Ρηγμάτωση και απώλεια λίθων μεσορράχειου

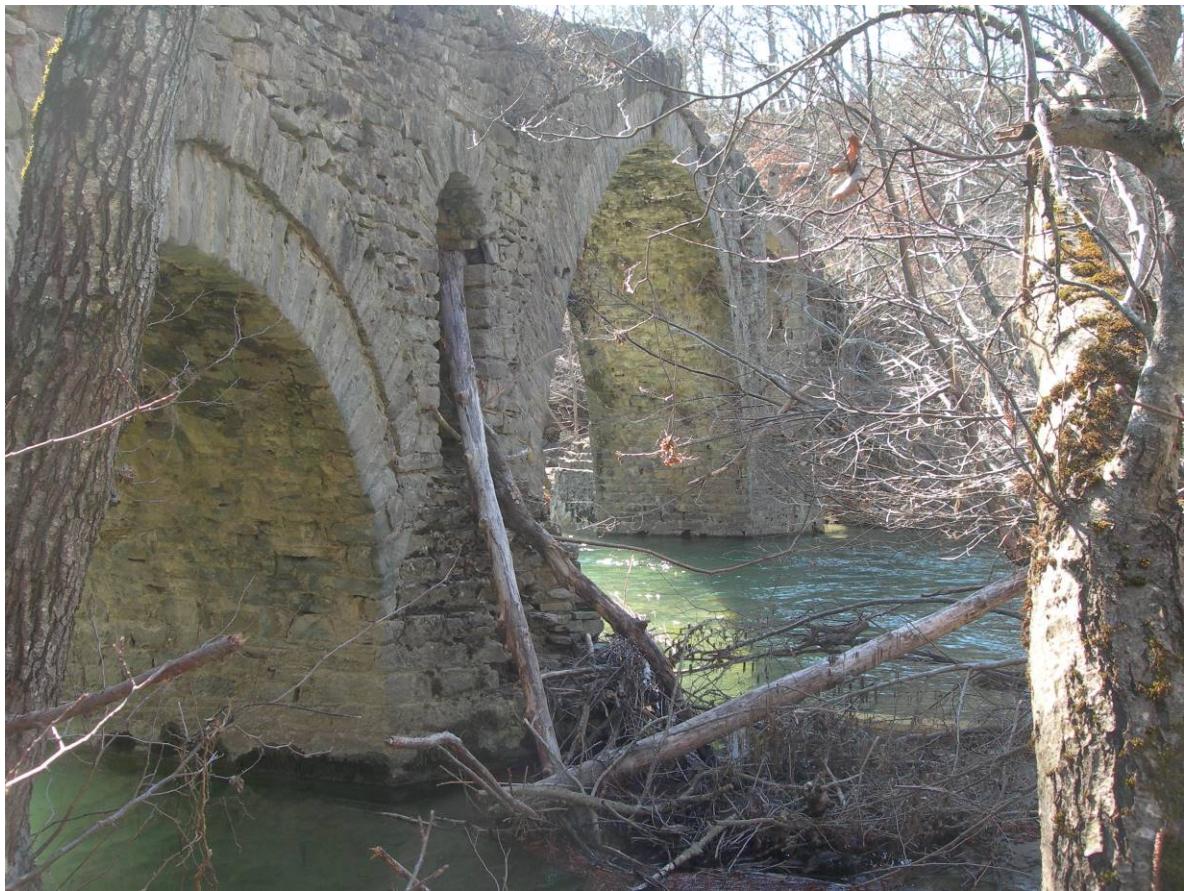
Γ.03.04. Δάσωση κοίτης ποταμού

- Απομάκρυνση της δάσωσης και της νησίδας επίχωσης μπροστά από το βόρειο μεσόβαθρο,
- καθαρισμός - εκρίζωση δένδρων και φυτών από όλες τις επιφάνειες των πρανών,
- ανάκτηση των λιθοσωμάτων που έχουν καταρρεύσει.

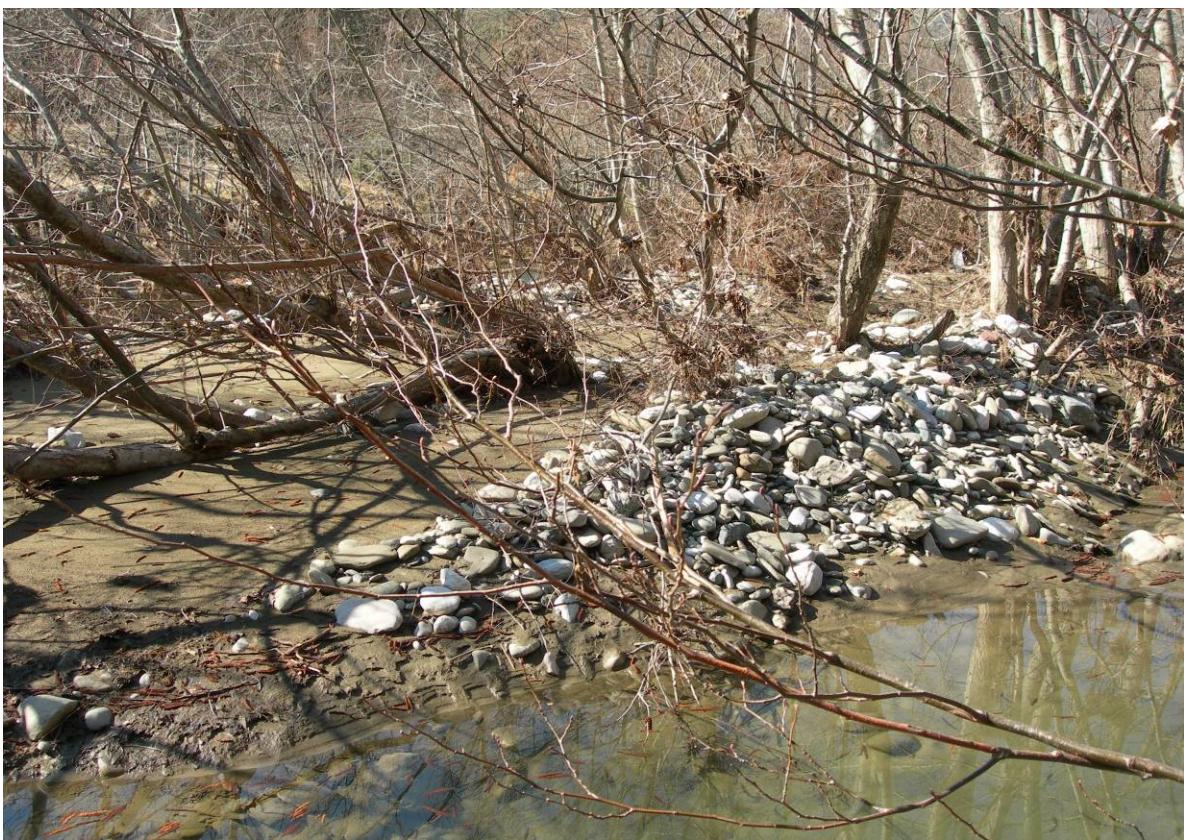
Γ.03.05. Δάσωση κοίτης ποταμού

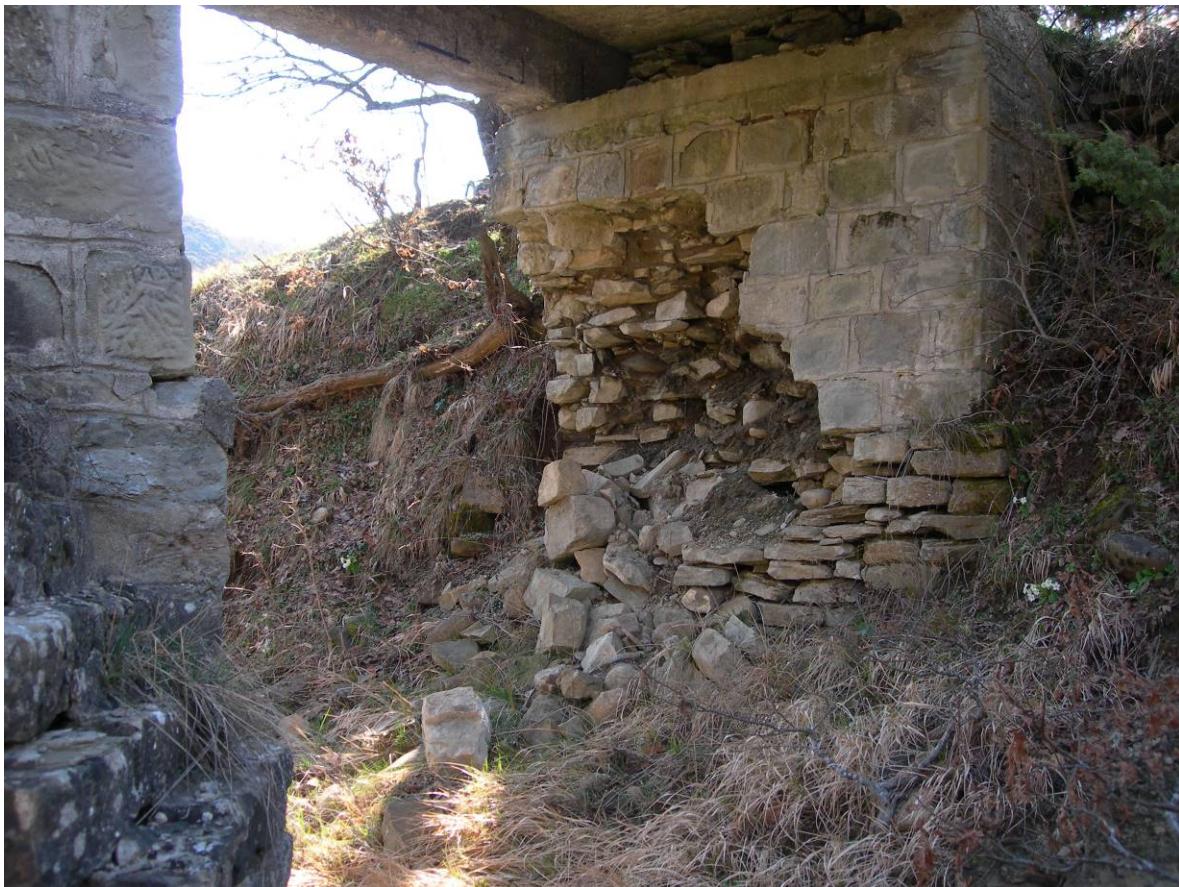
Γ.03.06. Αποσάθρωση νότιου πρανούς

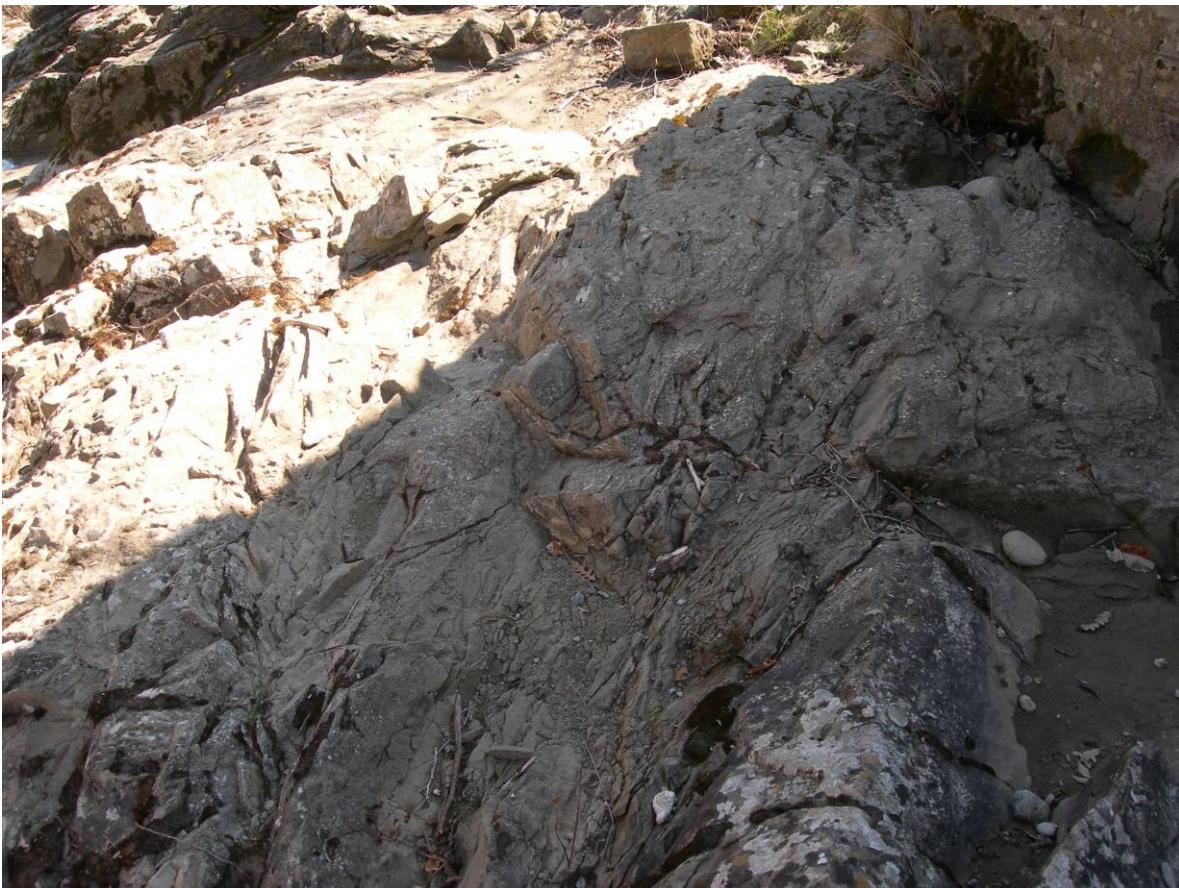
Γ.03.07. Αποσάθρωση βράχου νότιου πρανούς

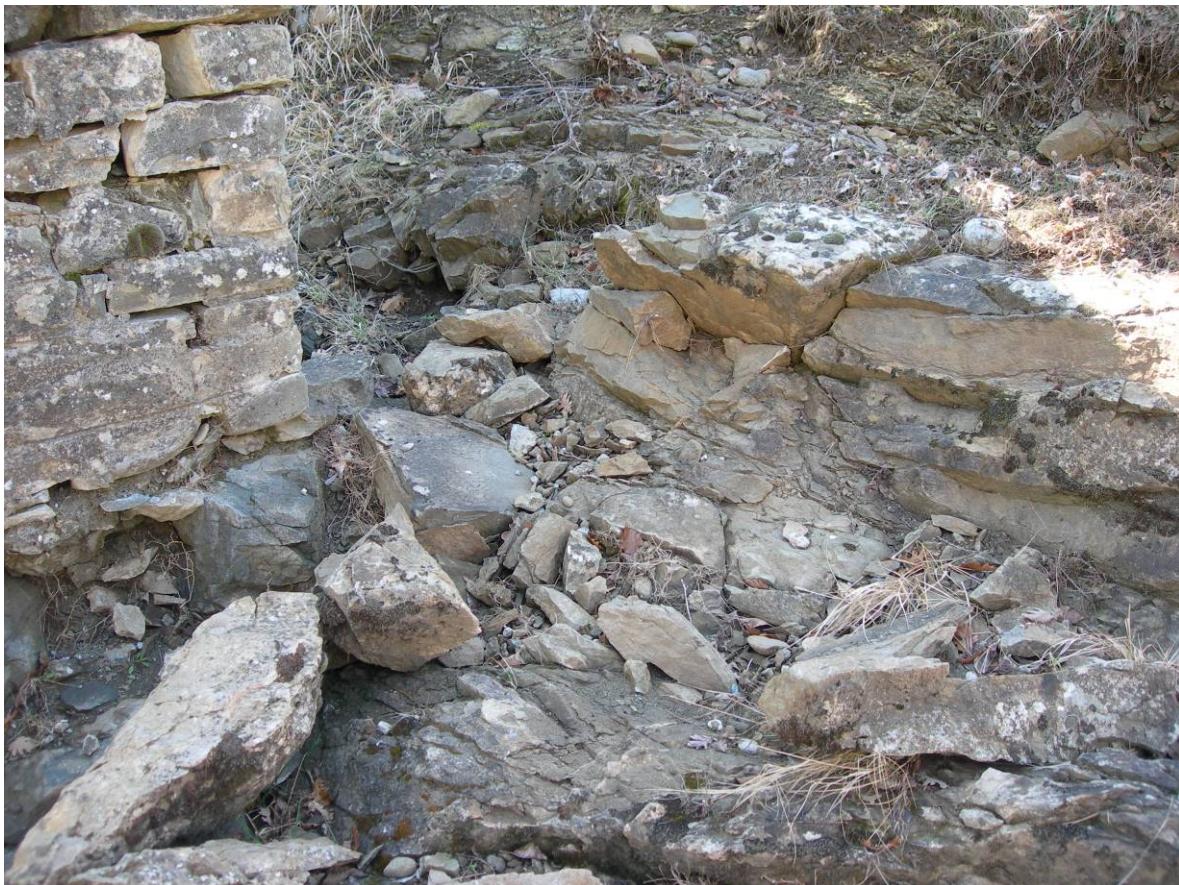
Γ.03.08. Αποσάθρωση βράχου νότιου πρανούς

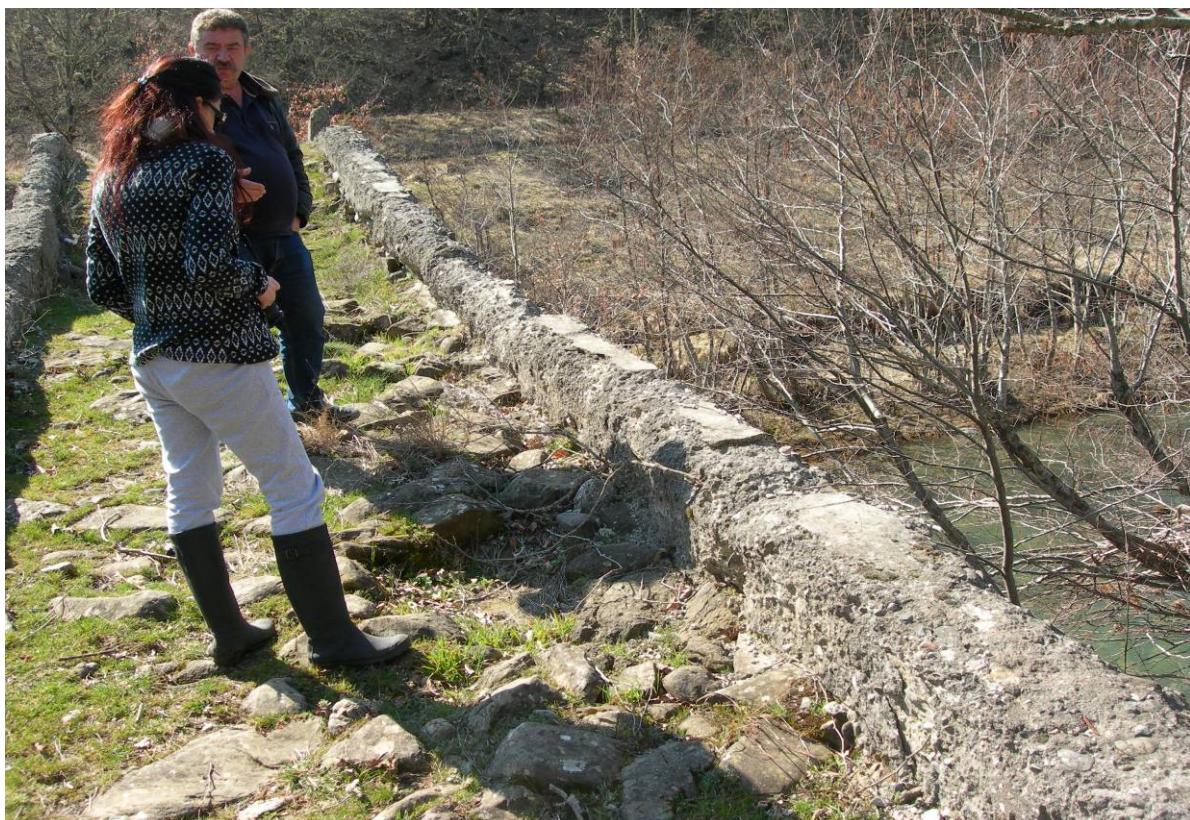
Γ.03.09. Απώλεια λιθοσώματος και κονιάματος δόμησης στο κατάστρωμα

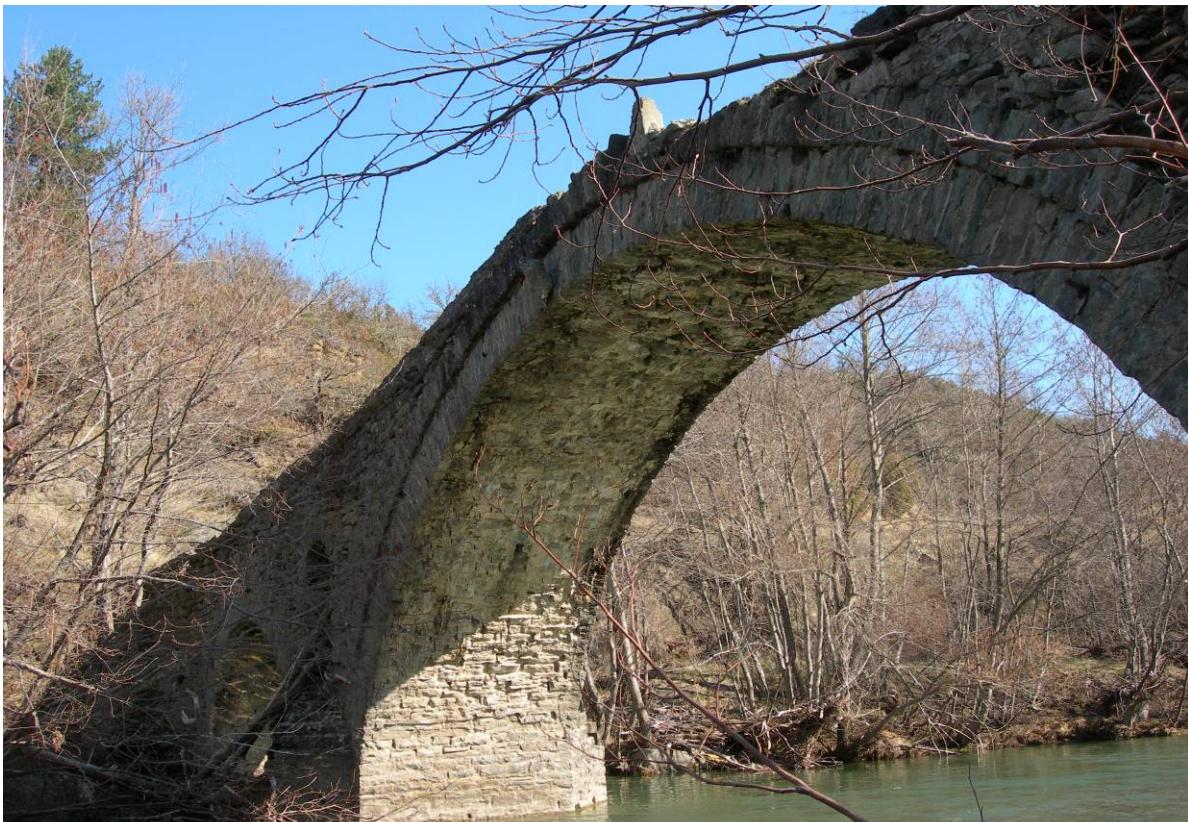
Γ.03.11. Απώλεια λιθοσώματος και κονιάματος δόμησης στο κατάστρωμα από επιρροή ομβρίων

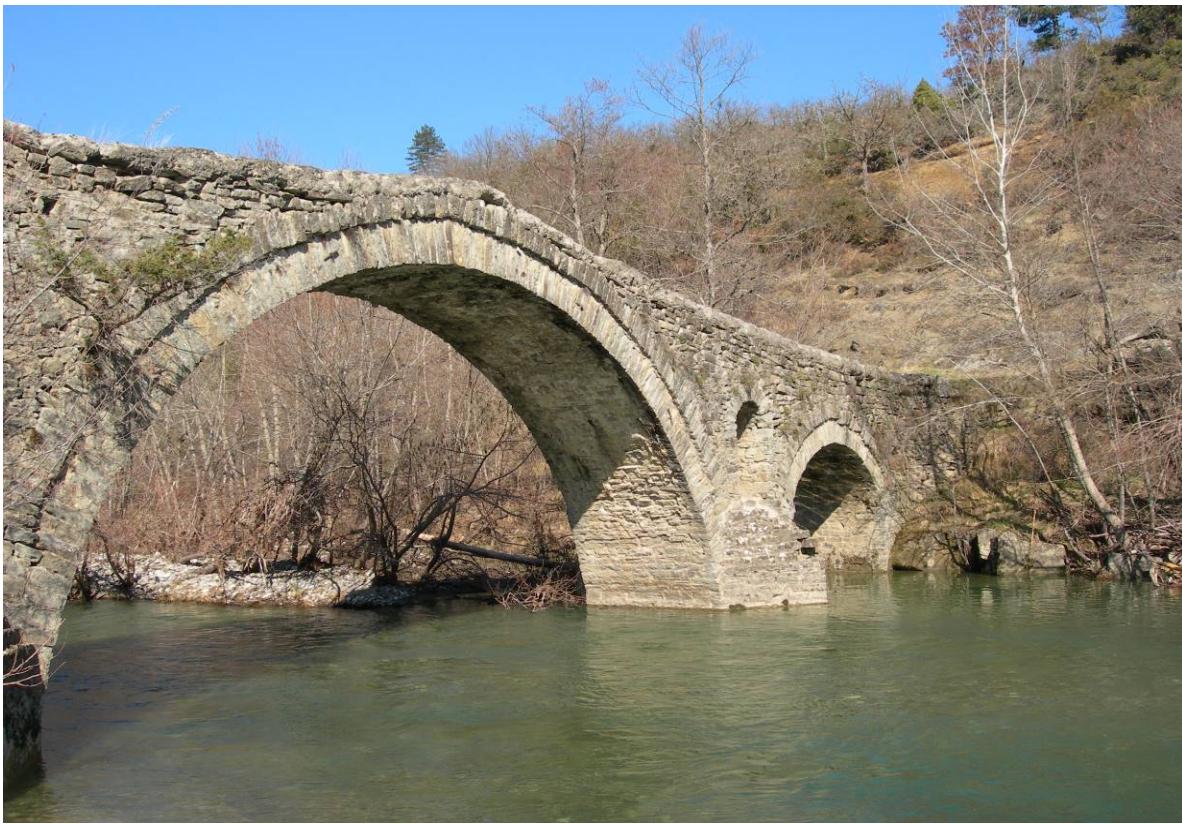
Γ.03.12. Απώλεια λιθοσώματος και κονιάματος δόμησης στο κατάστρωμα από επιρροή ομβρίων

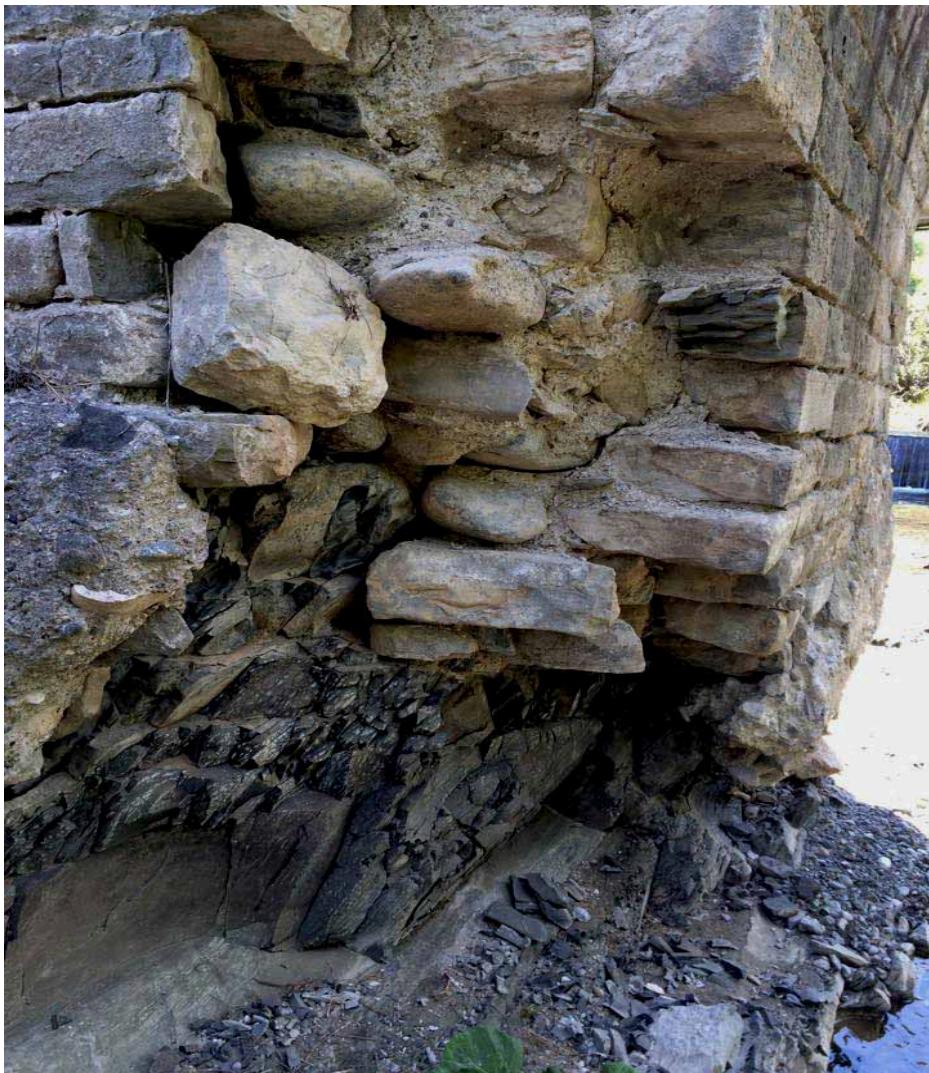
Γ.05.03. Αποκολλήσεις λίθων στο ανατολικό ακρόβαθρο

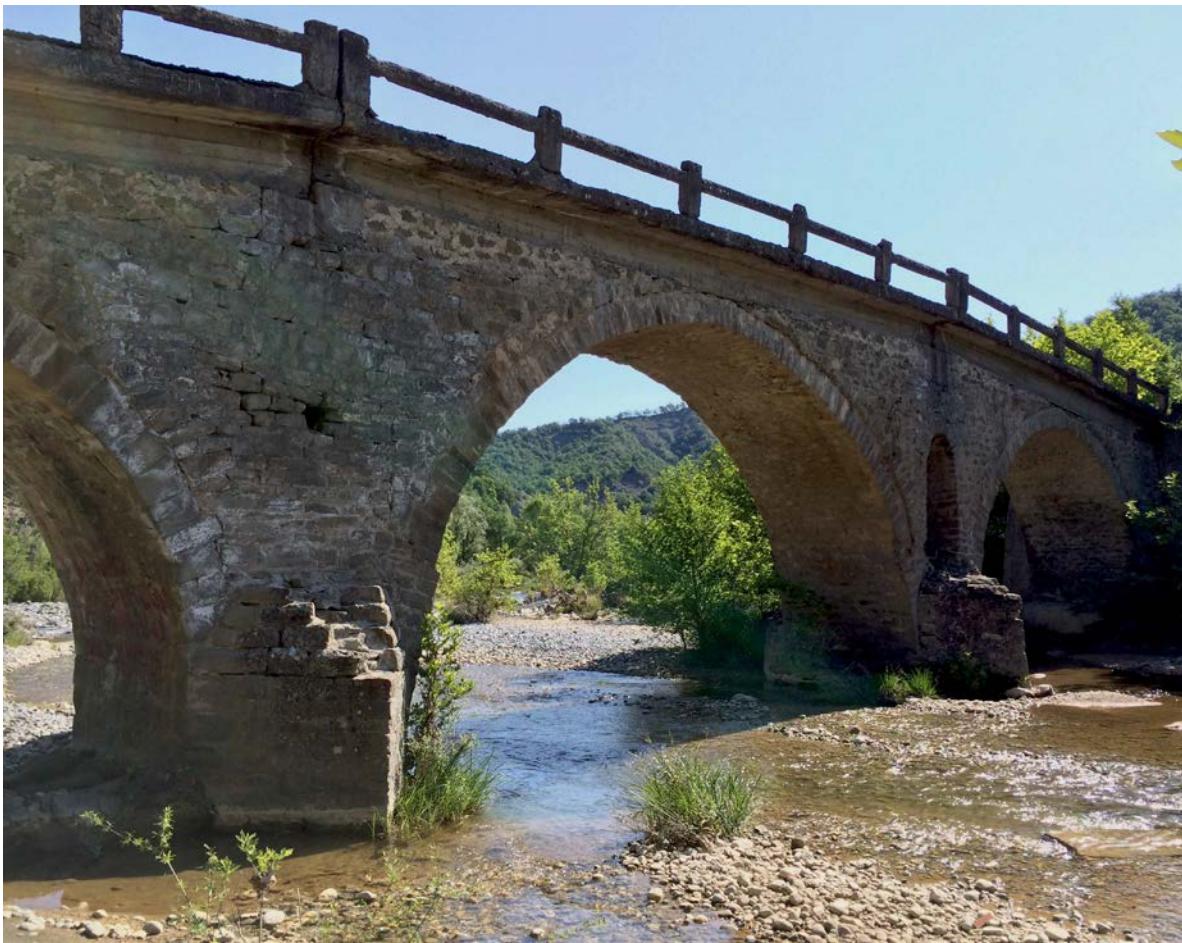
Γ.05.03. Αποσάθρωση εμβόλων μεσοβάθρων

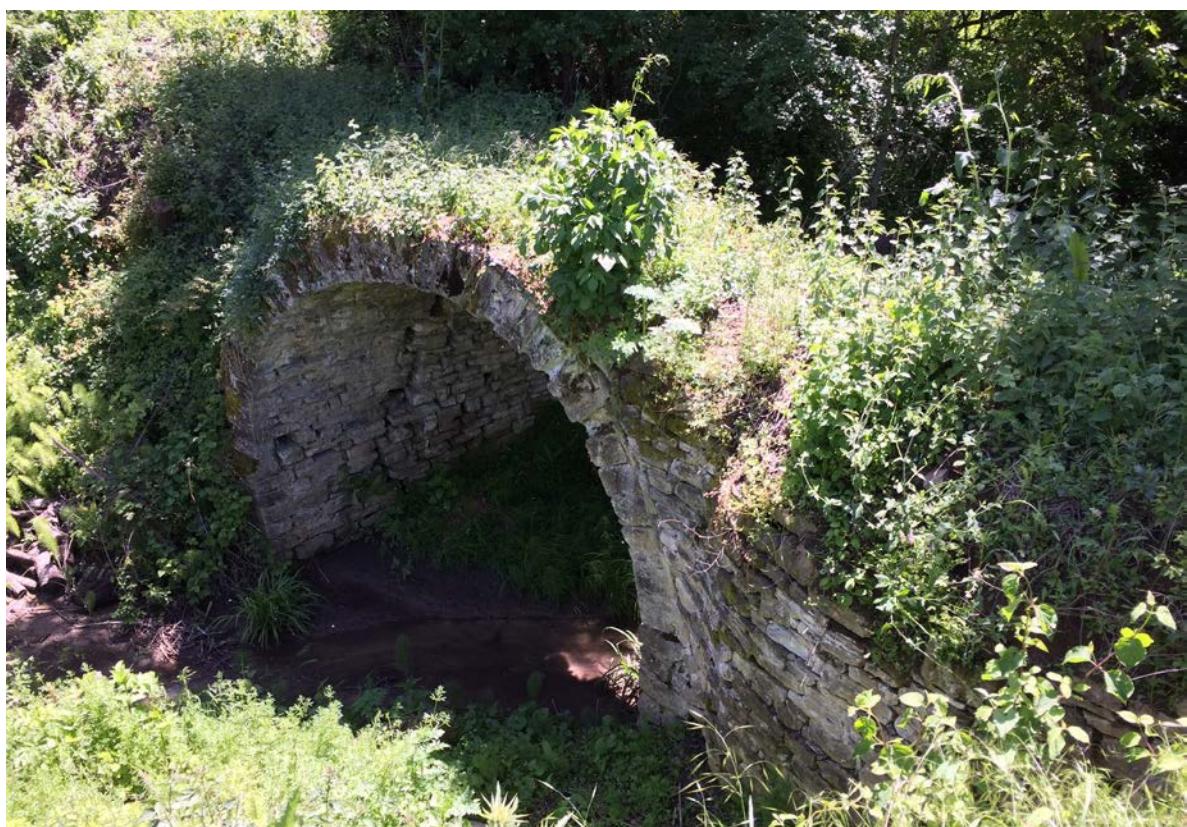
Το γεφύρι του Κέντρου απειλείται με άμεση κατάρρευση. Υπάρχει αναγκαιότητα άμεσης εκπόνησης μελέτης για την άμεση συντήρηση – επισκευή του, προκειμένου να αναδειχθεί ως ένα από τα μοναδικά δείγματα της παραδοσιακής αρχιτεκτονικής κληρονομιάς στην περιοχή των Βεντζίων και ως ένα μνημείο ανεκτίμητης πολιτισμικής και πολιτιστικής αξίας. Ως εκ τούτου απαιτούνται άμεσες σωστικές εργασίες.

Γ.06.01. Γενική ΒΔ άποψη. Βλάστηση και υποσκαφή θεμελίου

- εκρίζωση δένδρου και ριζικού του στο νοτιοδυτικό ακρόβαθρο,
- καθαρισμός φυτών από όλες τις επιφάνειες ακροβάθρων και ανωδομής,
- ανάκτηση των λιθοσωμάτων που έχουν καταρρεύσει.
