**Υποστήριξη αποτίμησης κατάστασης μνημείων
Περιφερειακής Ενότητας Γρεβενών**

Κοζάνη, ΝΟΕΜΒΡΙΟΣ 2017

ομάδα εργασίας ΤΕΕ / ΤΔΜ με αντικείμενο την υποστήριξη αποτίμησης της κατάστασης των μνημείων της Περιφερειακής Ενότητας Γρεβενών

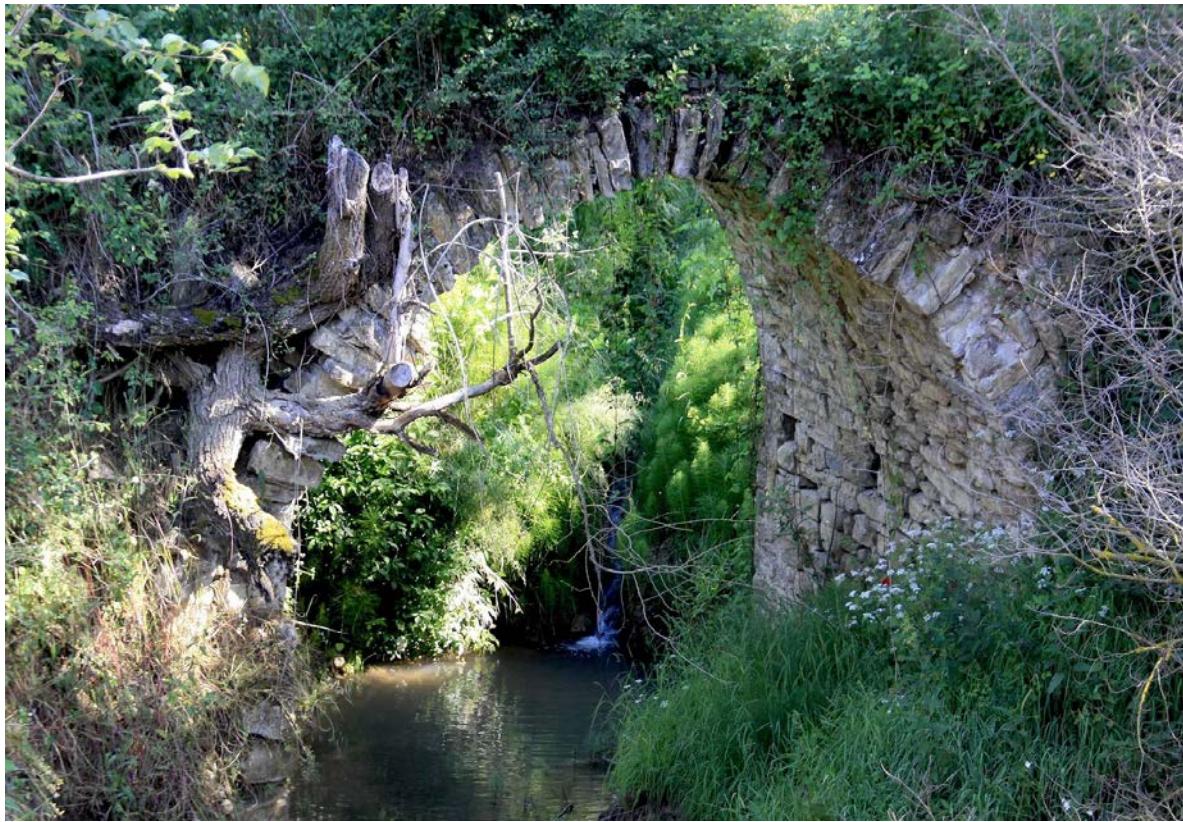
Γ.06.02. Γενική ΝΑ άποψη – ριζικά στο τόξο, έντονη βλάστηση στο λιθόσωμα

- εκρίζωση δένδρου και ριζικού του στο νοτιοδυτικό ακρόβαθρο,
- καθαρισμός φυτών από όλες τις επιφάνειες ακροβάθρων και ανωδομής,
- ανάκτηση των λιθοσωμάτων που έχουν καταρρεύσει.

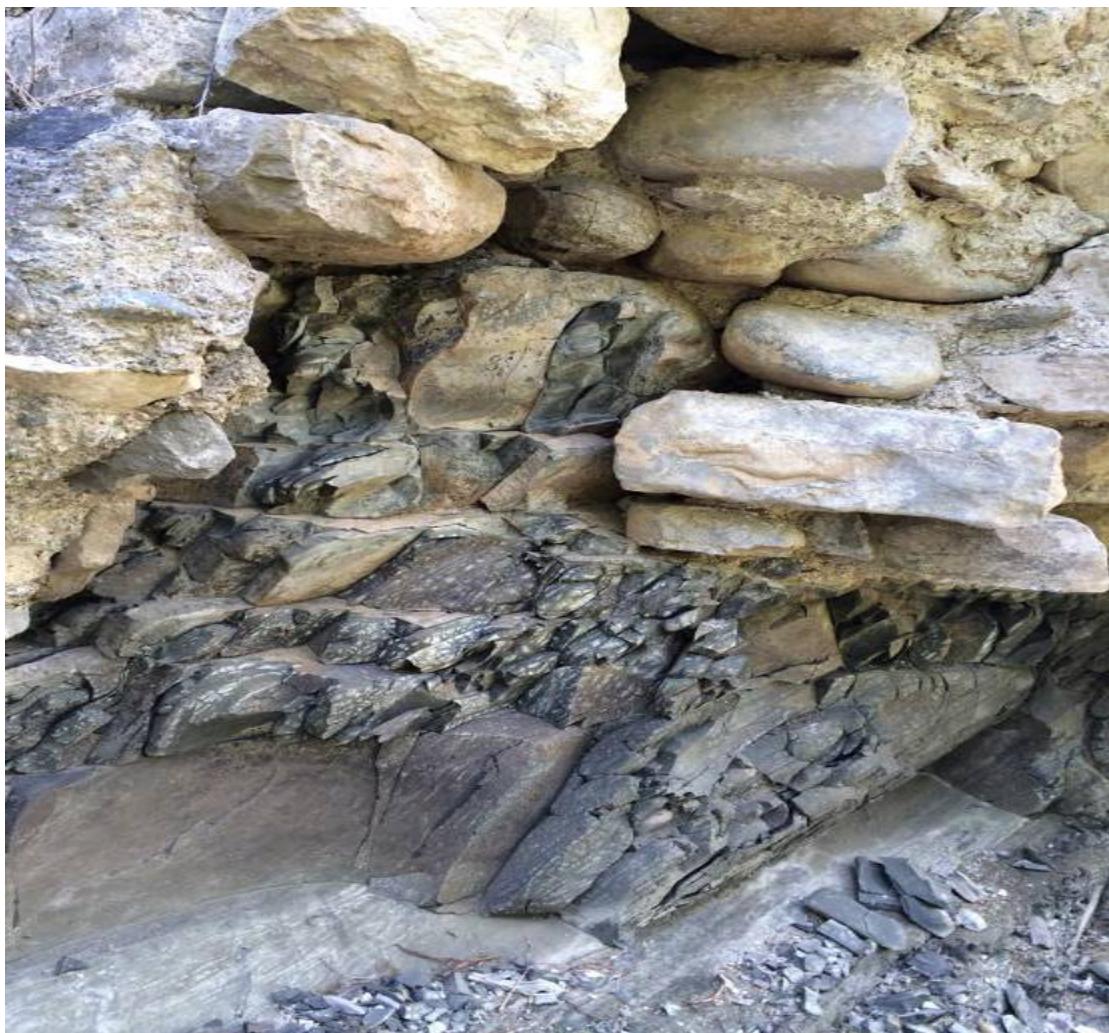
Γ.07.01. Αποσάθρωση βράχου επί του οποίου εδράζεται το δυτικό ακρόβαθρο

στ. Εφαρμογή ενεμάτων ενίσχυσης μάζας και ενσωμάτωσης των ανακτηθέντων λιθοσωμάτων στην βάση του δυτικού και ανατολικού ακρόβαθρου. Επίσης αρμολόγηση των ορατών επιφανειών των λιθοσωμάτων.

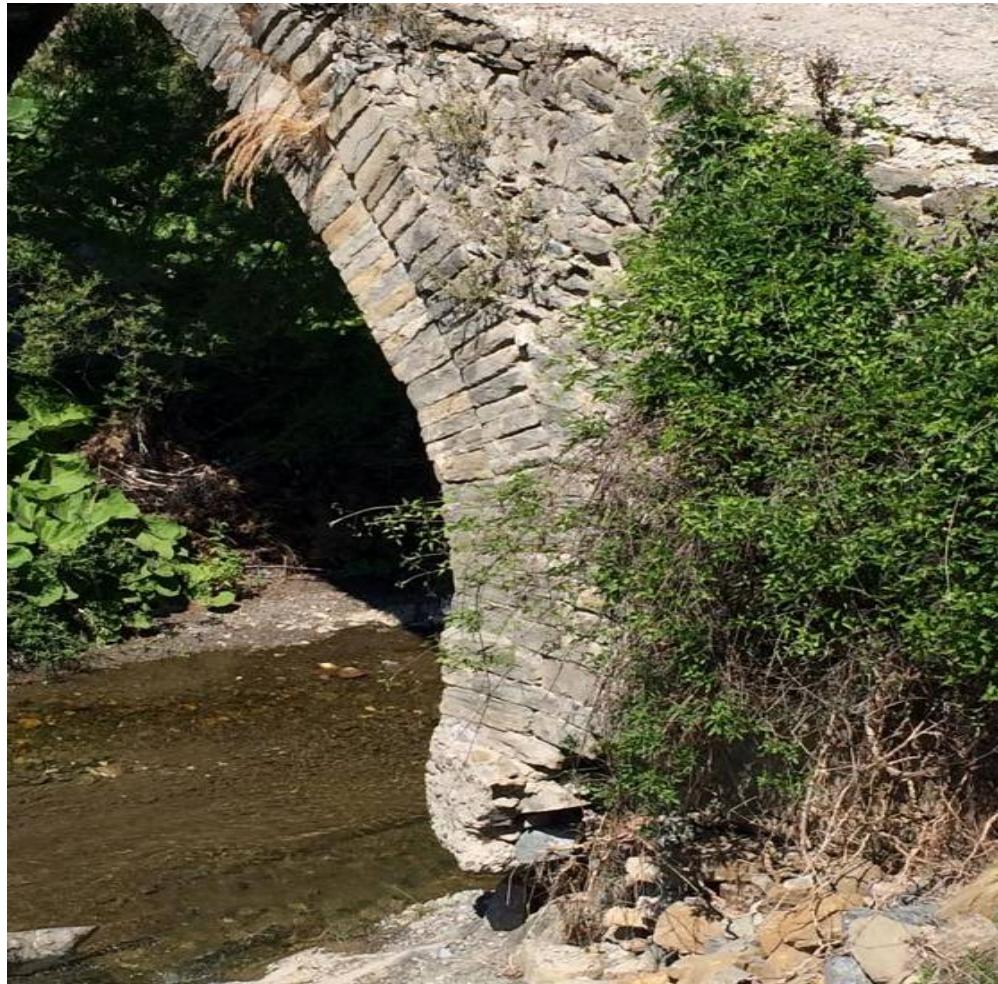
Γ.07.05. Υποσκαφή δυτικού ακροβάθρου

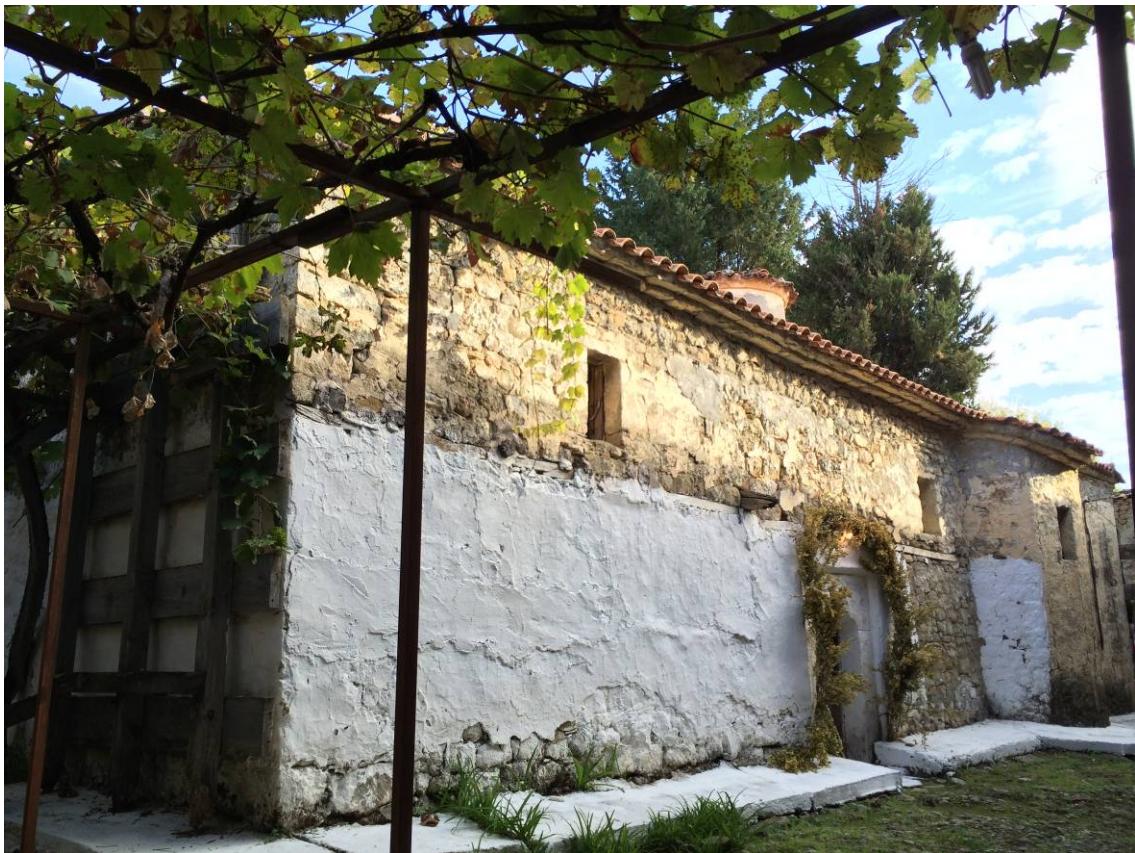
Στη σημερινή του μορφή ο ναός εμφανίζει έντονες βλάβες στο φέροντα οργανισμό και η πιθανότητα κατάρρευσης αίρεται με την υποστύλωση που έχει εκτελεστεί. Παρόλα αυτά, απειλείται άμεσα η ευστάθεια του τρούλου, όπου δεν έχει εκτελεστεί καμία σωστική επέμβαση. Σωστικές επεμβάσεις απαιτούνται επίσης και για το κωδωνοστάσιο. Δεδομένου ότι ο ναός φέρει βλάβες από το 1995, είναι επιτακτική η άμεση υλοποίηση του έργου αποκατάστασης. Άμεσες τοπικές επεμβάσεις θεωρούνται επίσης άκρως αναγκαίες.

E.01.03. Οριζόντια υποστύλωση δυτικού τοίχου

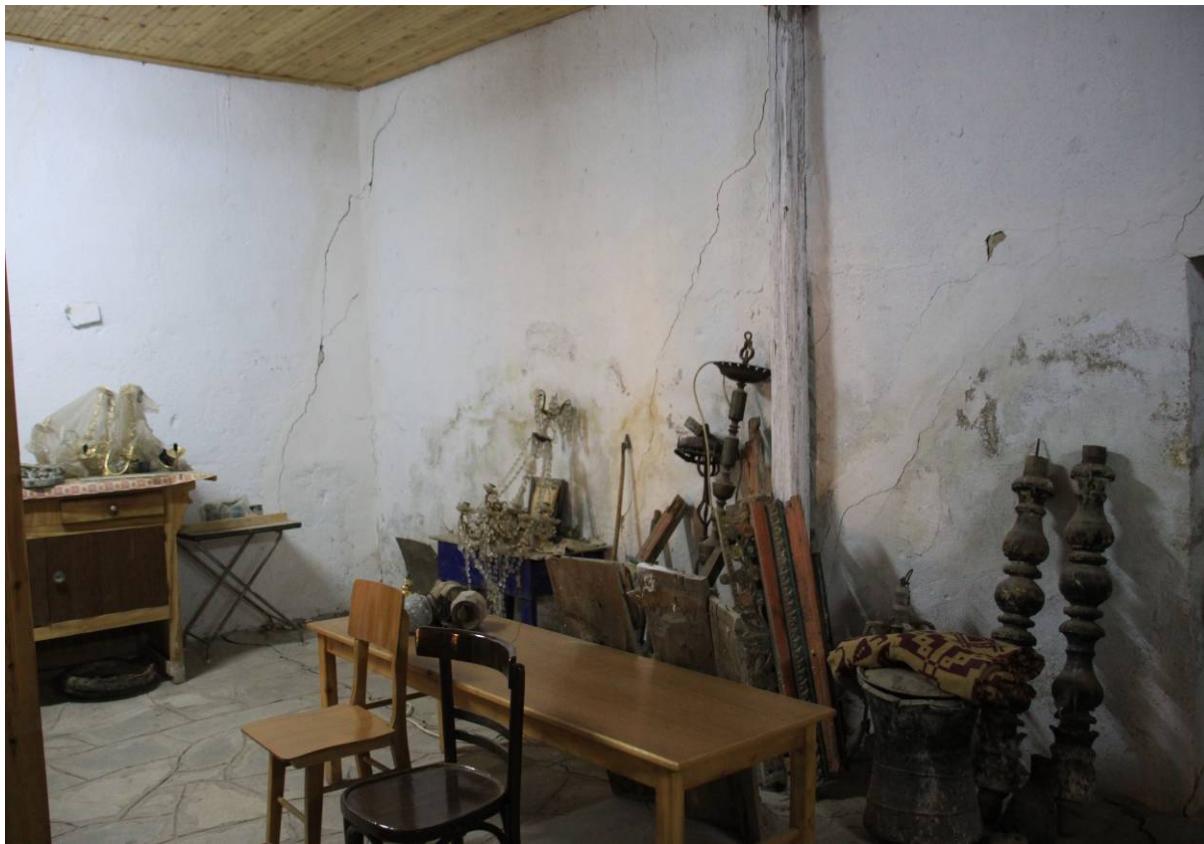
E.10.09. Υγρασία στη δυτική πλευρά του ναού

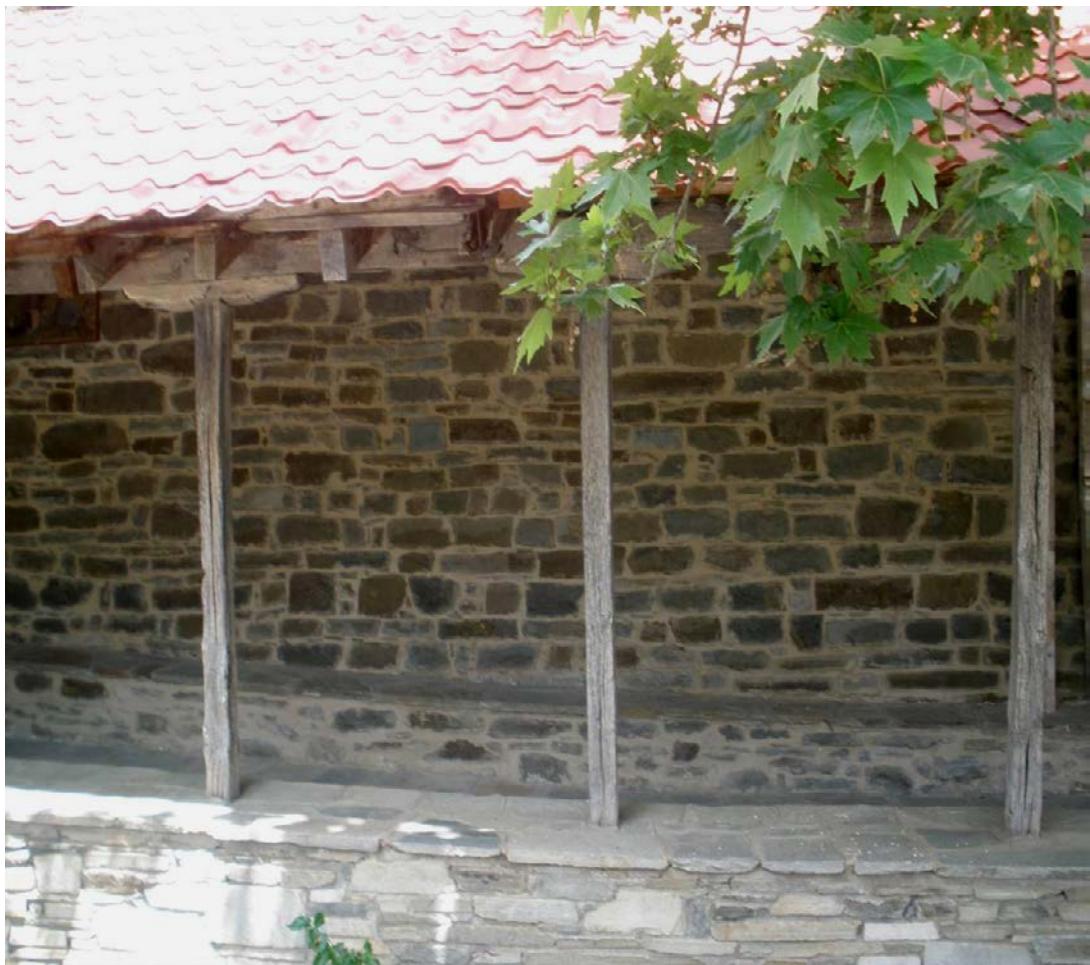
E.15.06. Σκελετός εξωνάρθηκα σε κατάσταση φθοράς

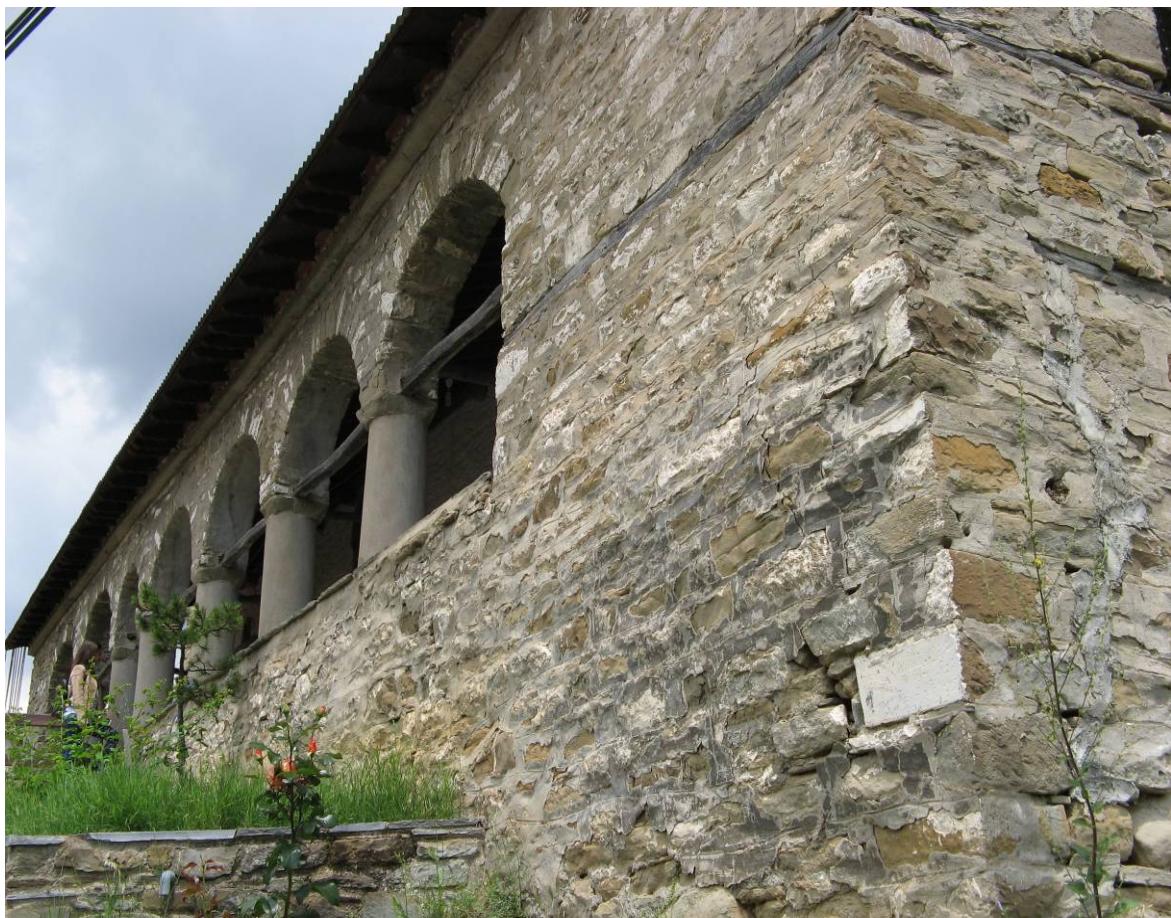
E.16.05. Αποκόλληση λίθων στη νοτιοανατολική γωνία

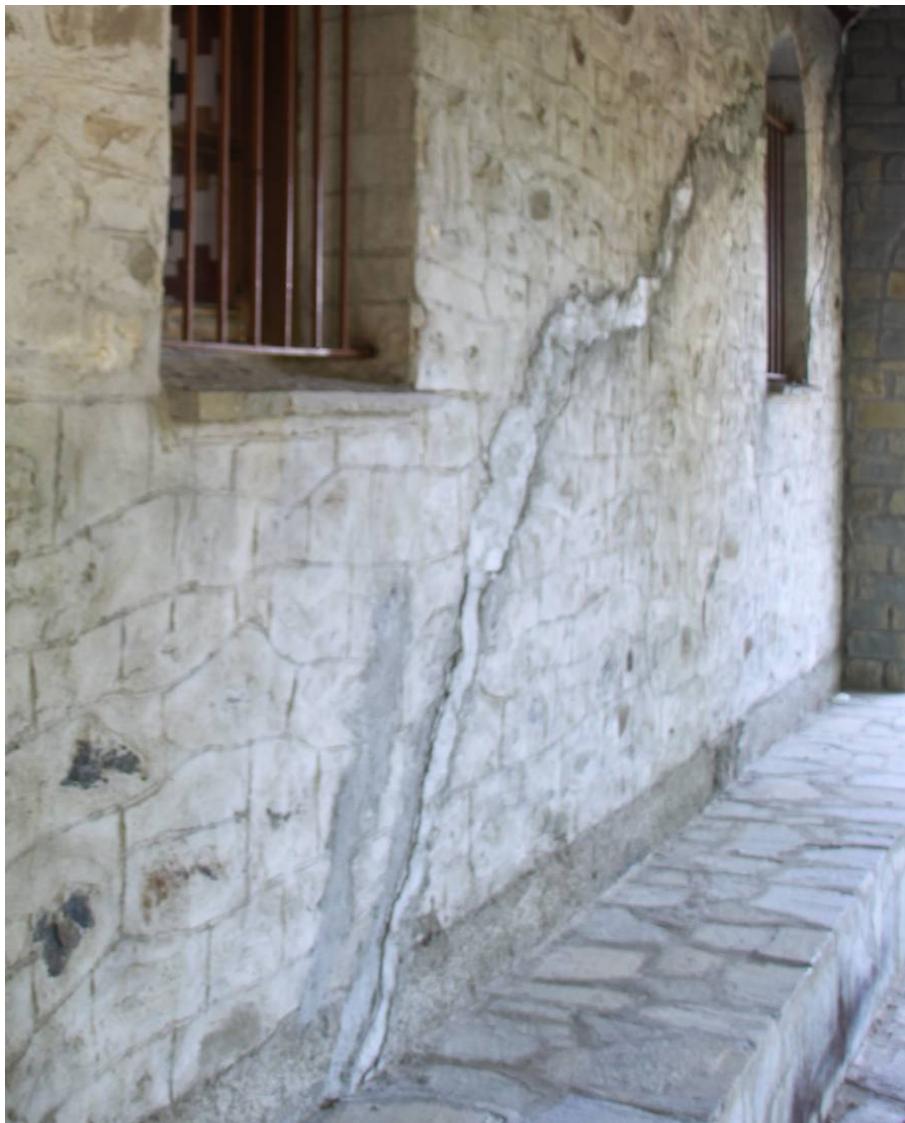
Στη σημερινή του μορφή ο ναός εμφανίζει έντονες βλάβες στο φέροντα οργανισμό, οι οποίες απειλούν άμεσα την ευστάθεια του. Σε περίπτωση καταπόνησης υπό σεισμική δράση καθώς και στην περίπτωση αστοχιών του εδάφους θεμελίωσης, η κατασκευή κινδυνεύει με κατάρρευση.

E.18.02., E.18.03. Διαγώνια διαμπερής ρωγμή στο νότιο τοίχο

Απαιτείται άμεσα η εκτέλεση σωστικών επεμβάσεων για τη συρραφή των ρωγμών και των αποκολλημένων τοίχων και εν συνεχείᾳ η ανάθεση και εκπόνηση μελέτης αποκατάστασης, για το σύνολο του ναού καθώς και η υλοποίηση-εφαρμογή του έργου αποκατάστασης.

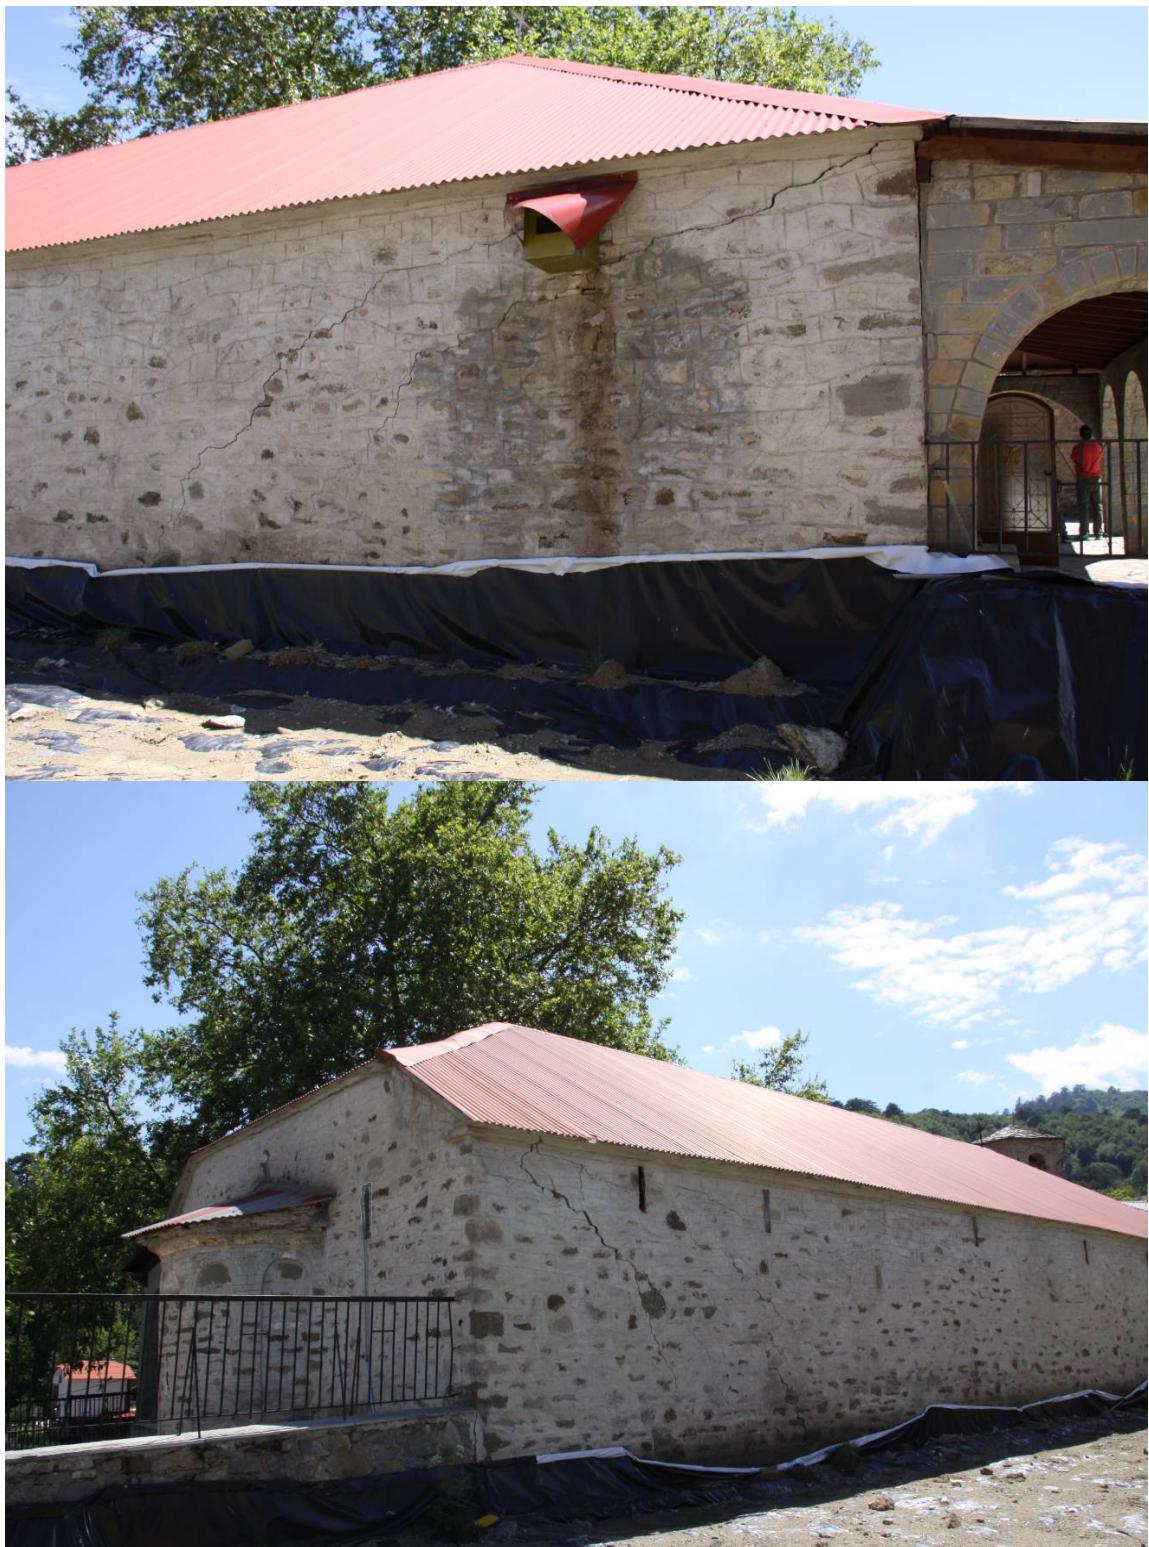
E.18.04, E.18.05. Ρηγματώσεις στο βόρειο τοίχο και υπό κατασκευή έργα αποστράγγισης υδάτων κατά μήκος αυτού

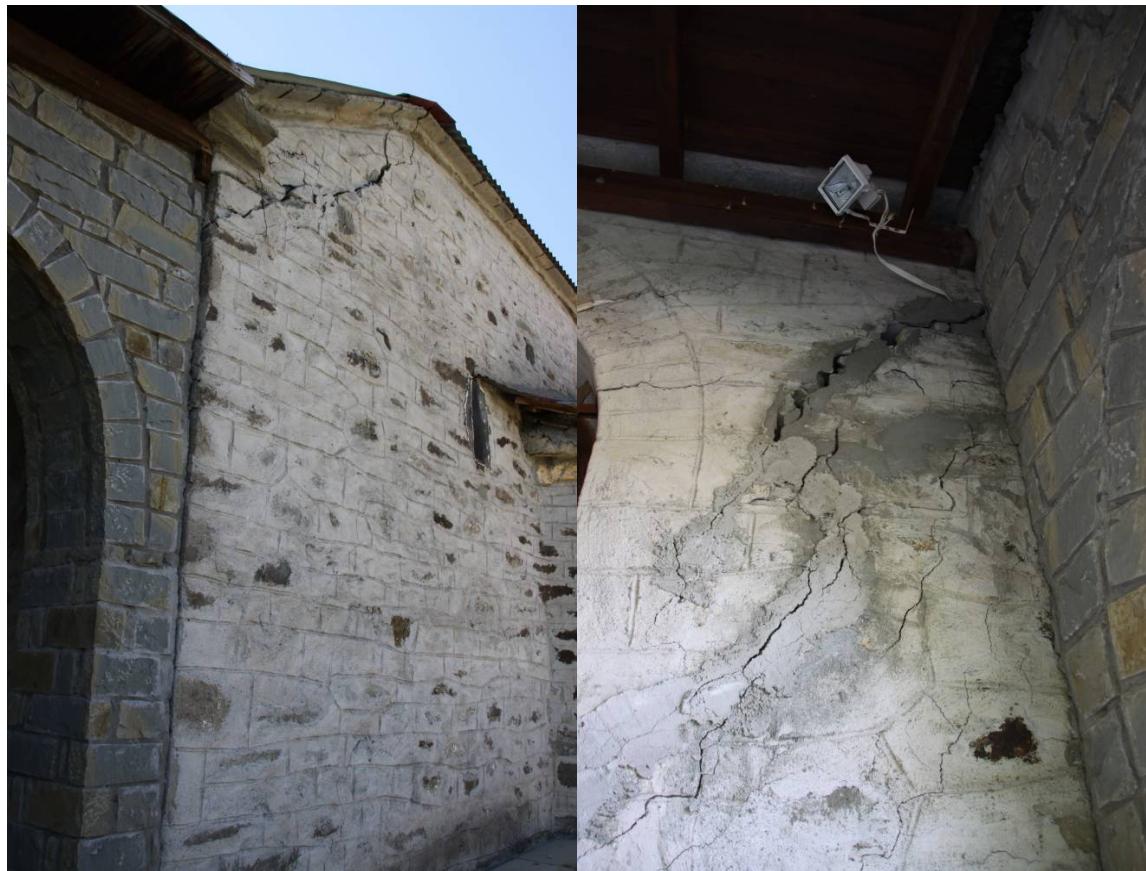
E.18.06., E.18.07. Ρηγμάτωση άνω, στη νοτιοανατολική γωνία

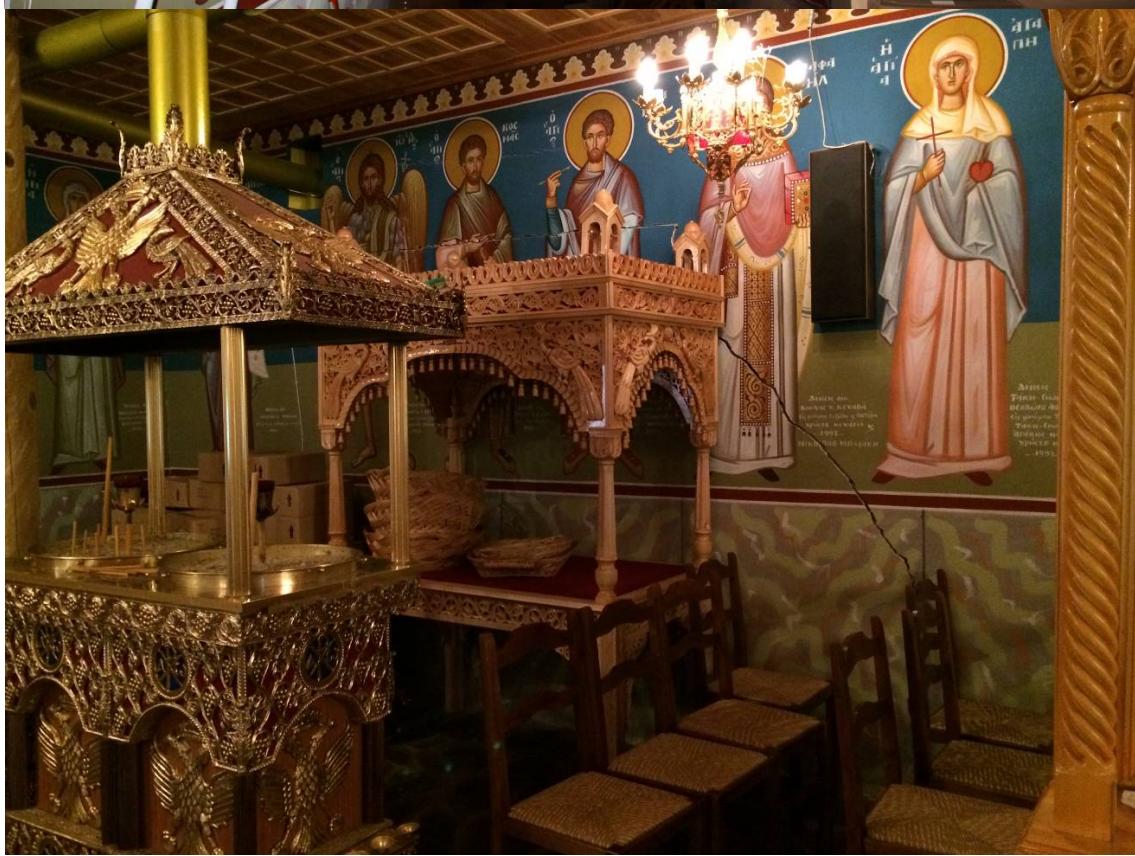
E.18.08., E.18.09. Οριζόντια ρηγμάτωση σε τμήμα του βόρειου & δυτικού τοίχου

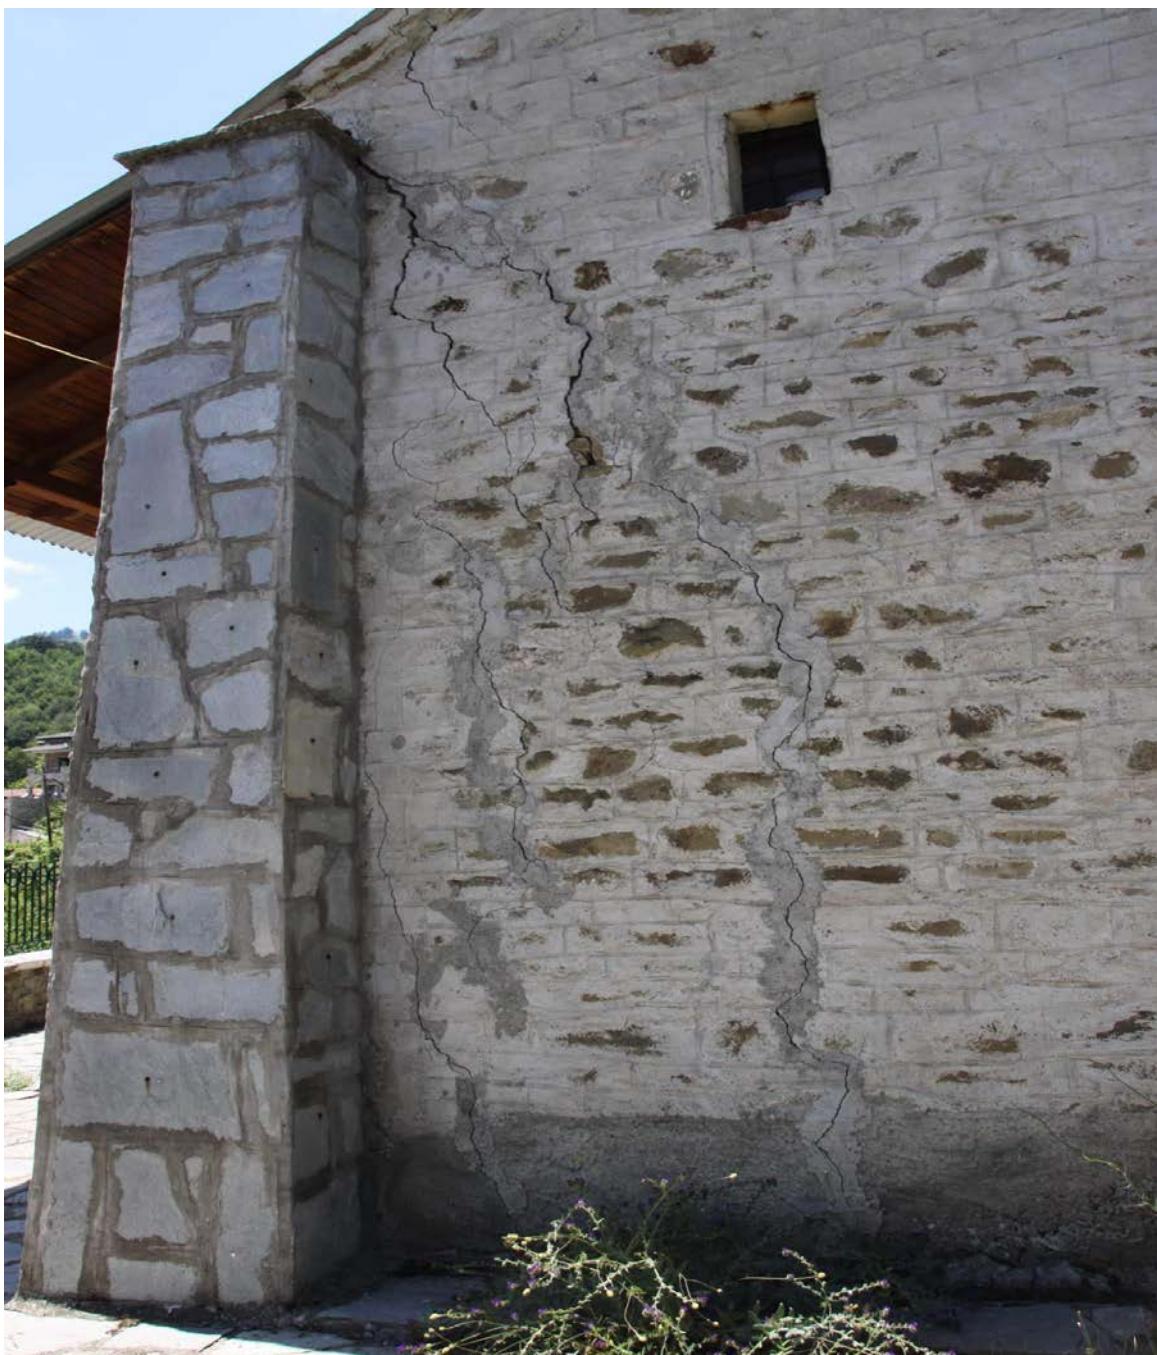
Στη σημερινή του μορφή ο ναός εμφανίζει έντονες βλάβες στο φέροντα οργανισμό, οι οποίες απειλούν άμεσα την ευστάθεια του. Η απομειωμένη λόγω των βλαβών φέρουσα ικανότητα του ναού σε συνδυασμό με την ασάφεια του στατικού συστήματος, που έχει προκύψει με τις νεώτερες επεμβάσεις επιτείνουν τον κίνδυνο κατάρρευσης σε περίπτωση καταπόνησης υπό σεισμική δράση. Απαιτείται άμεσα η εκτέλεση σωστικών επεμβάσεων για τη συρραφή των ρωγμών και εν συνεχείᾳ η ανάθεση και εκπόνηση μελέτης αποκατάστασης για το σύνολο του ναού καθώς και η υλοποίηση-εφαρμογή του έργου αποκατάστασης.

Ε.19.01. Κατακόρυφες ρωγμές στον ανατολικό τοίχο στη θέση του νεώτερου υποστυλώματος

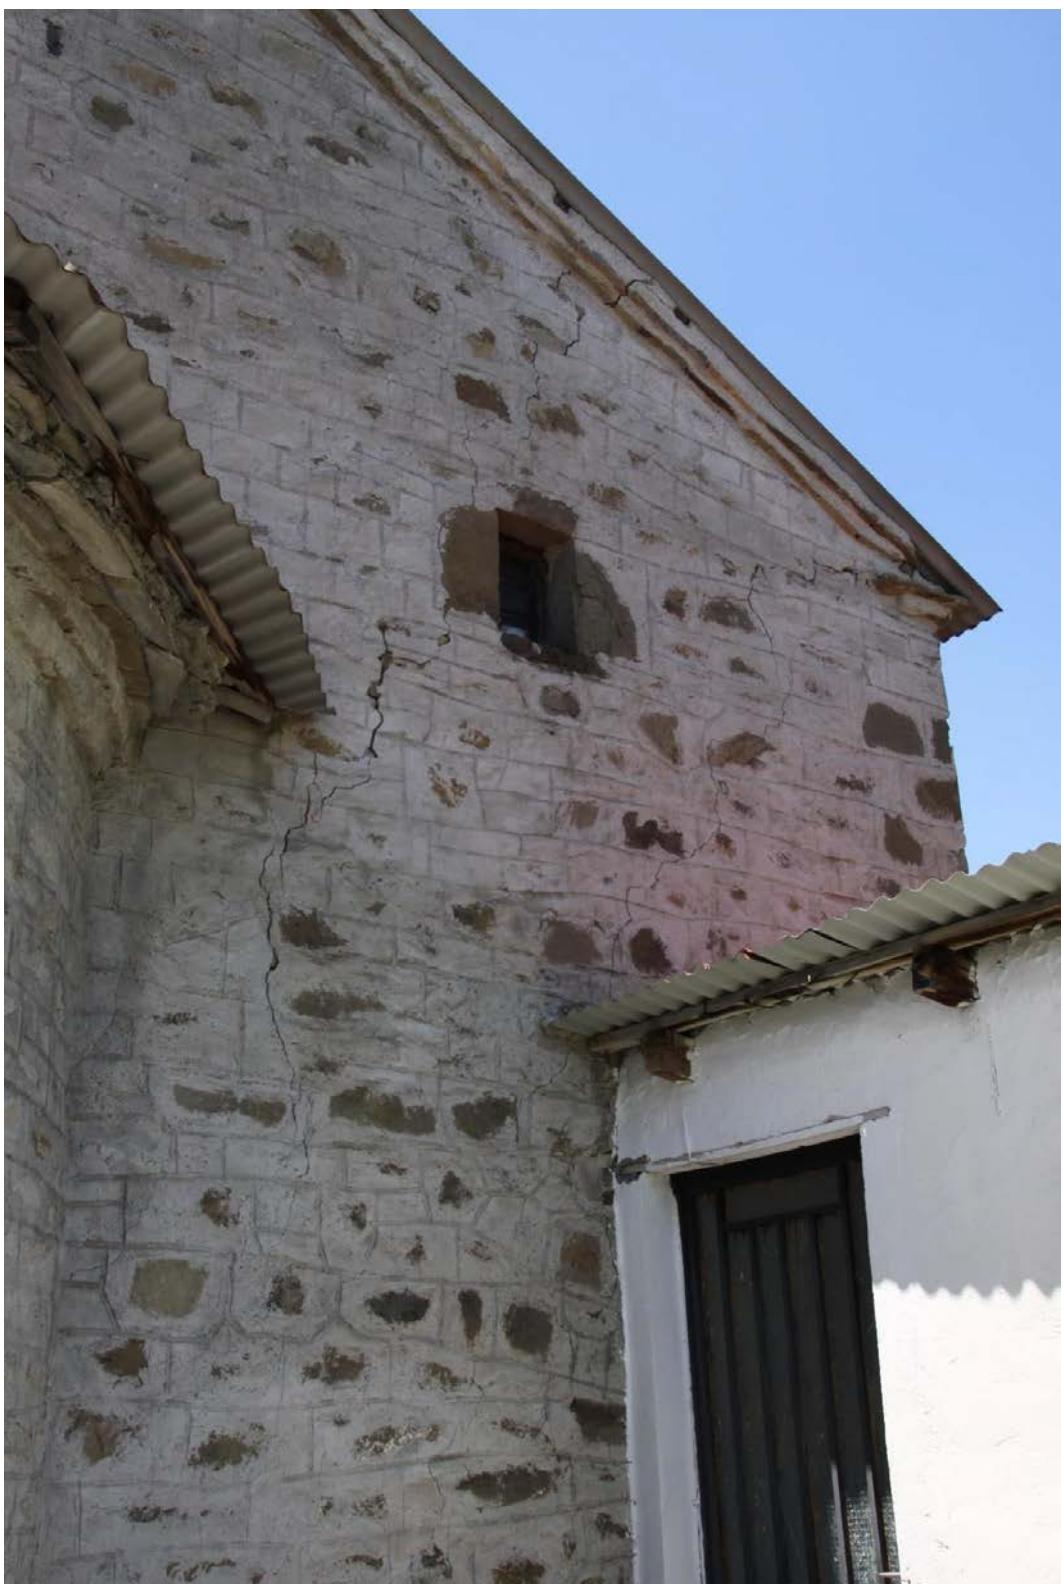
E.19.02. Ρωγμές στον ανατολικό τοίχο γύρω από άνοιγμα

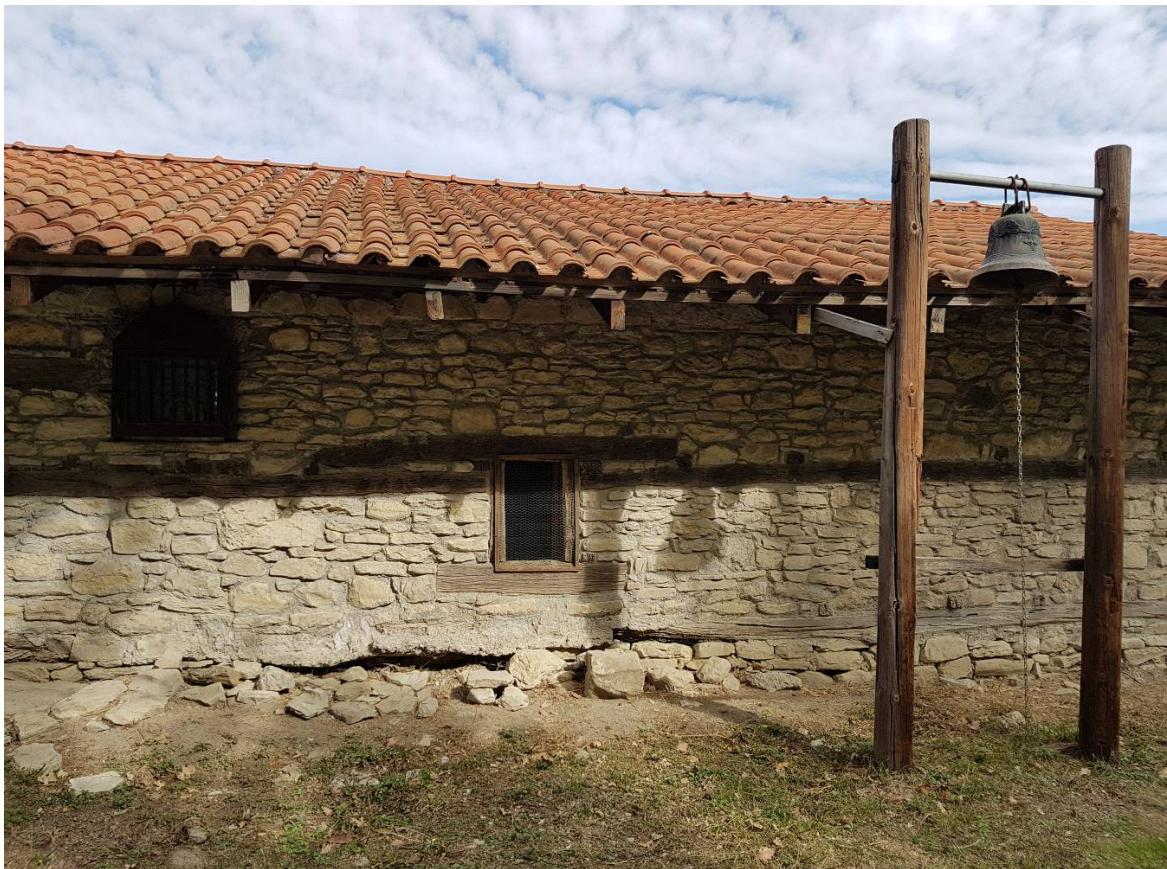
E.21.07. Αποκόλληση λίθων - απόπλυση συνδετικού κονιάματος στον πόδα του νότιου τοίχου

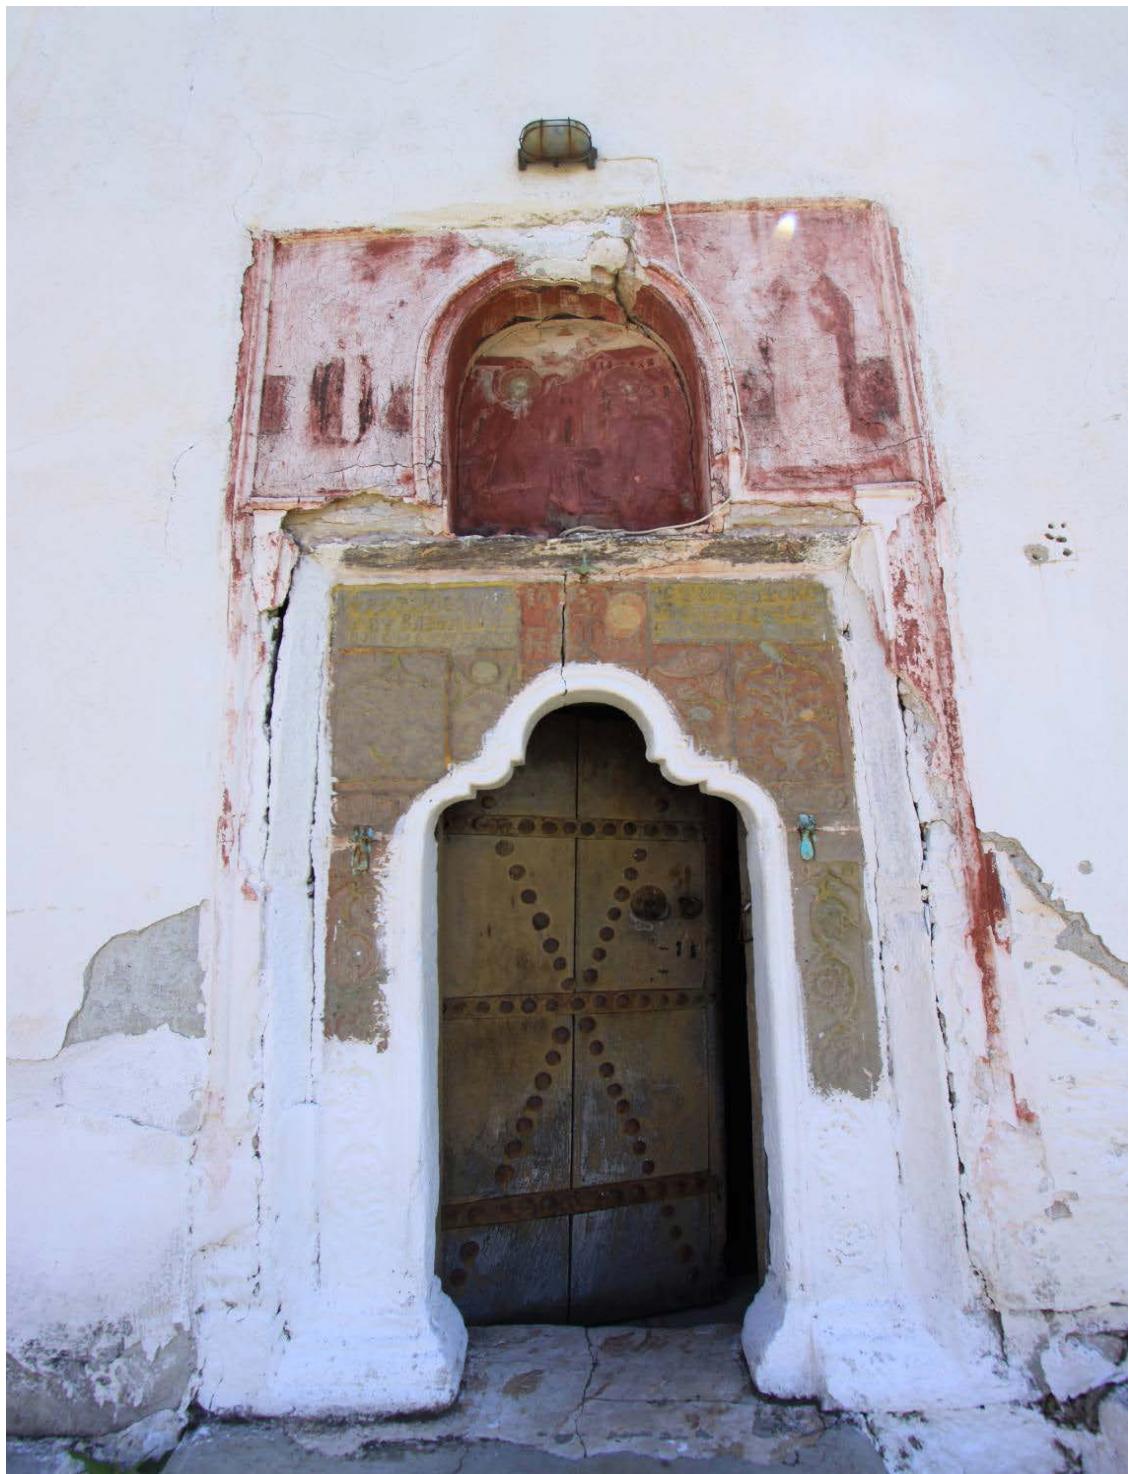
Ε.24.04. Ρηγματώσεις στο λιθανάγλυφο, στο ανωκάσι και του λαμπάδες της Θύρας εισόδου

Είναι ωστόσο απαραίτητο να ληφθούν μέτρα για την προστασία του ναού από την υγρασία και την αποκατάσταση των φθορών που έχουν προκληθεί εξαιτίας αυτής.

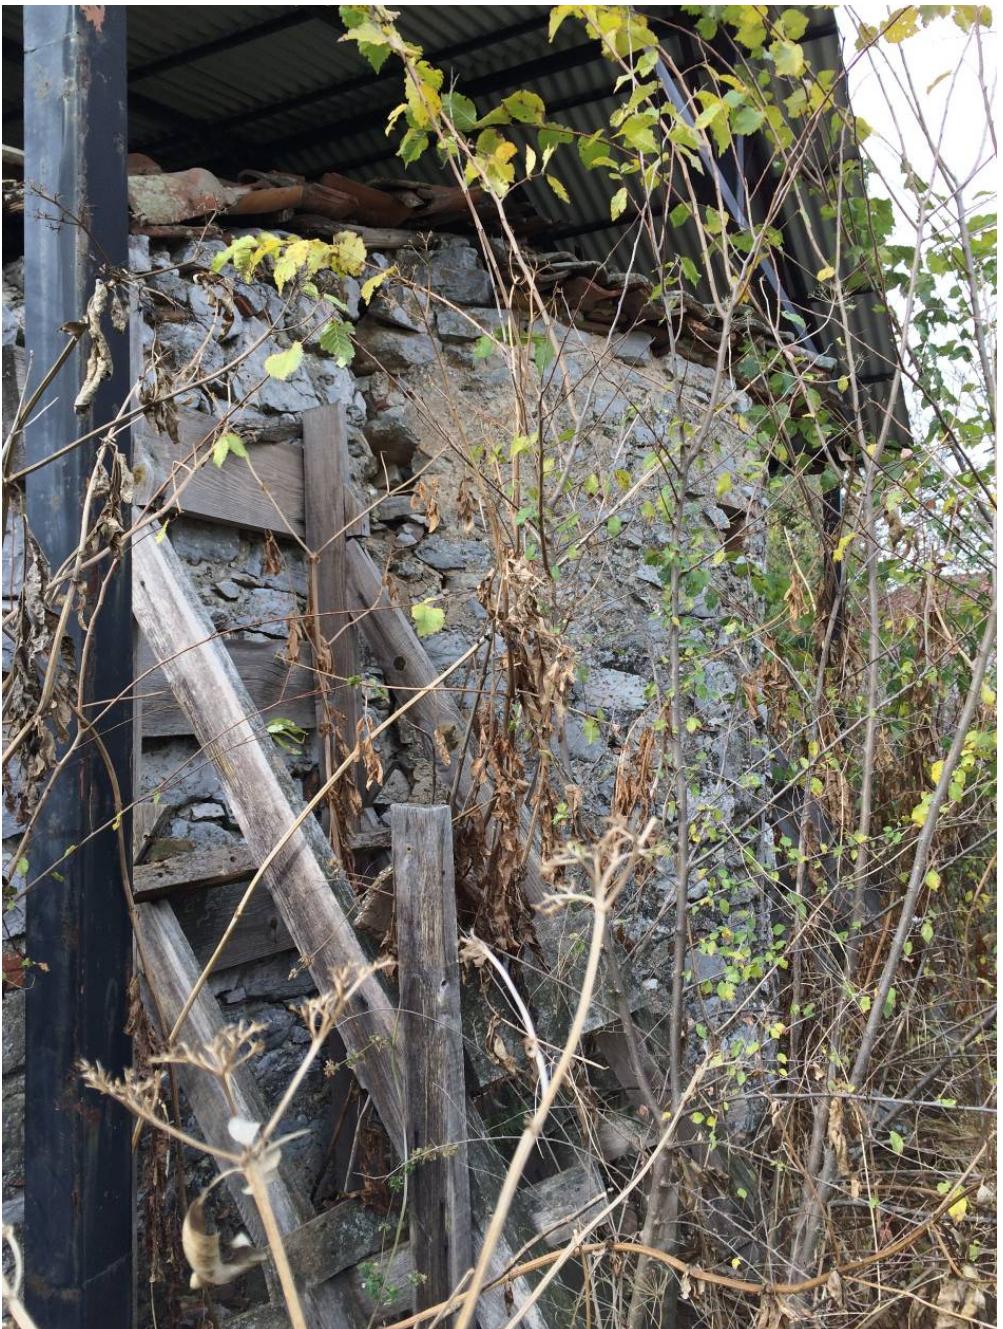
E.25.04. Ξύλινες αντιστηρίξεις

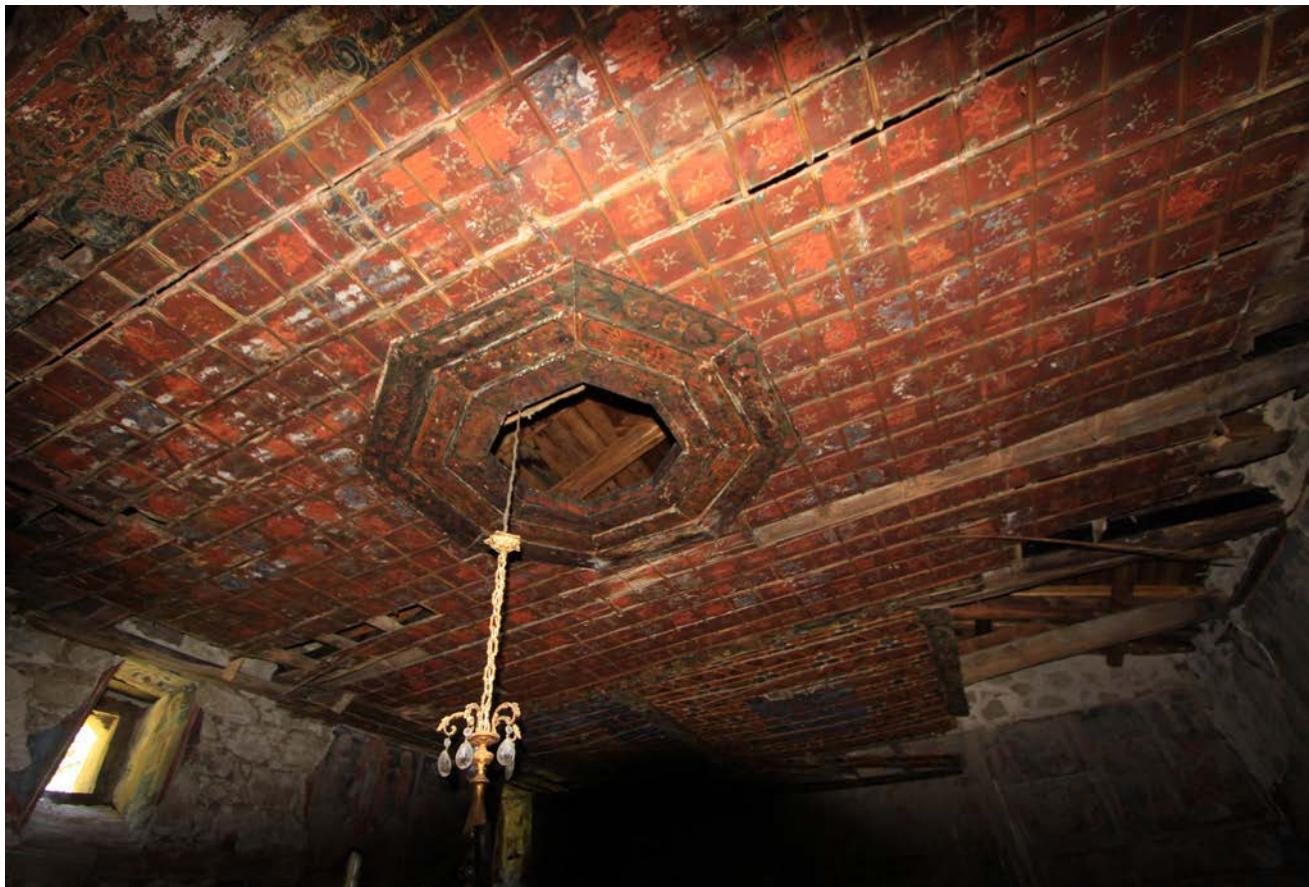
Συμπερασματικά η εικόνα του ναού εξωτερικά αναφορικά με τον Φ.Ο. του είναι γενικά καλή, αλλά στο εσωτερικό του παρουσιάζονται σημαντικά προβλήματα. Κάποια εξ αυτών, ίσως δεν είχαν αντιμετωπιστεί εξ' αρχής και είναι ζήτημα χρόνου η κατάσταση των υφισταμένων προβλημάτων να επιταχύνει τεχνικής φύσεως προβλήματα, τα οποία είναι ευκολότερα και ορθότερα αντιμετωπίσιμα στο βραχυπρόθεσμο, παρά στο μακροπρόθεσμο μέλλον.

E.27.03. Το εσωτερικό ταβάνι του ναού σε άσχημη κατάσταση

Πρόκειται για μια ημιτελή, εσωτερικά, αποκατάσταση που χρήζει περαιτέρω μελέτης και προσοχής. Προτείνεται εκπόνηση μελέτης αποκατάστασης.

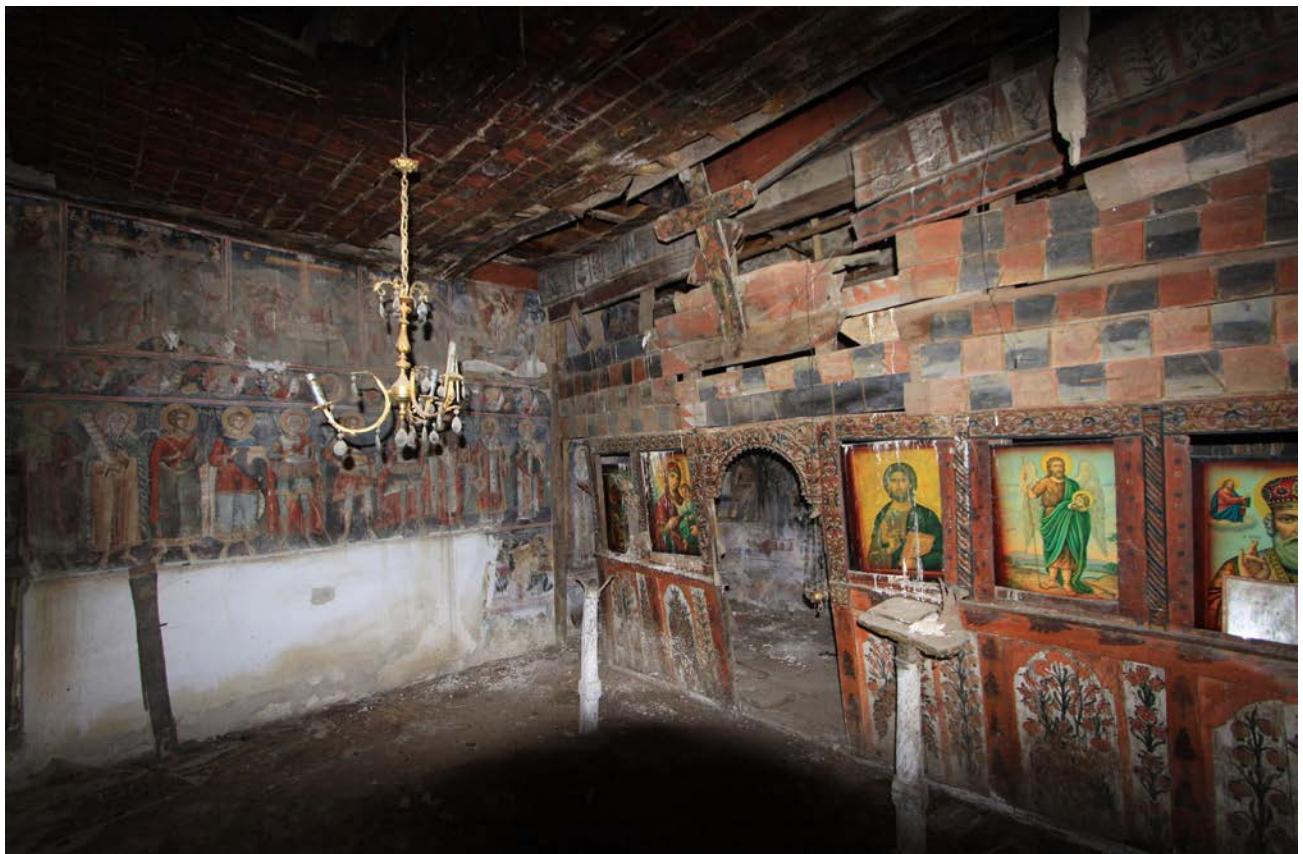
E.27.04. Το τέμπλο σε άσχημη κατάσταση με ελαφρά κλίση
