**Υποστήριξη αποτίμησης κατάστασης μνημείων
Περιφερειακής Ενότητας Γρεβενών**

Κοζάνη, ΝΟΕΜΒΡΙΟΣ 2017

ομάδα εργασίας ΤΕΕ / ΤΔΜ με αντικείμενο την υποστήριξη αποτίμησης της κατάστασης των μνημείων της Περιφερειακής Ενότητας Γρεβενών

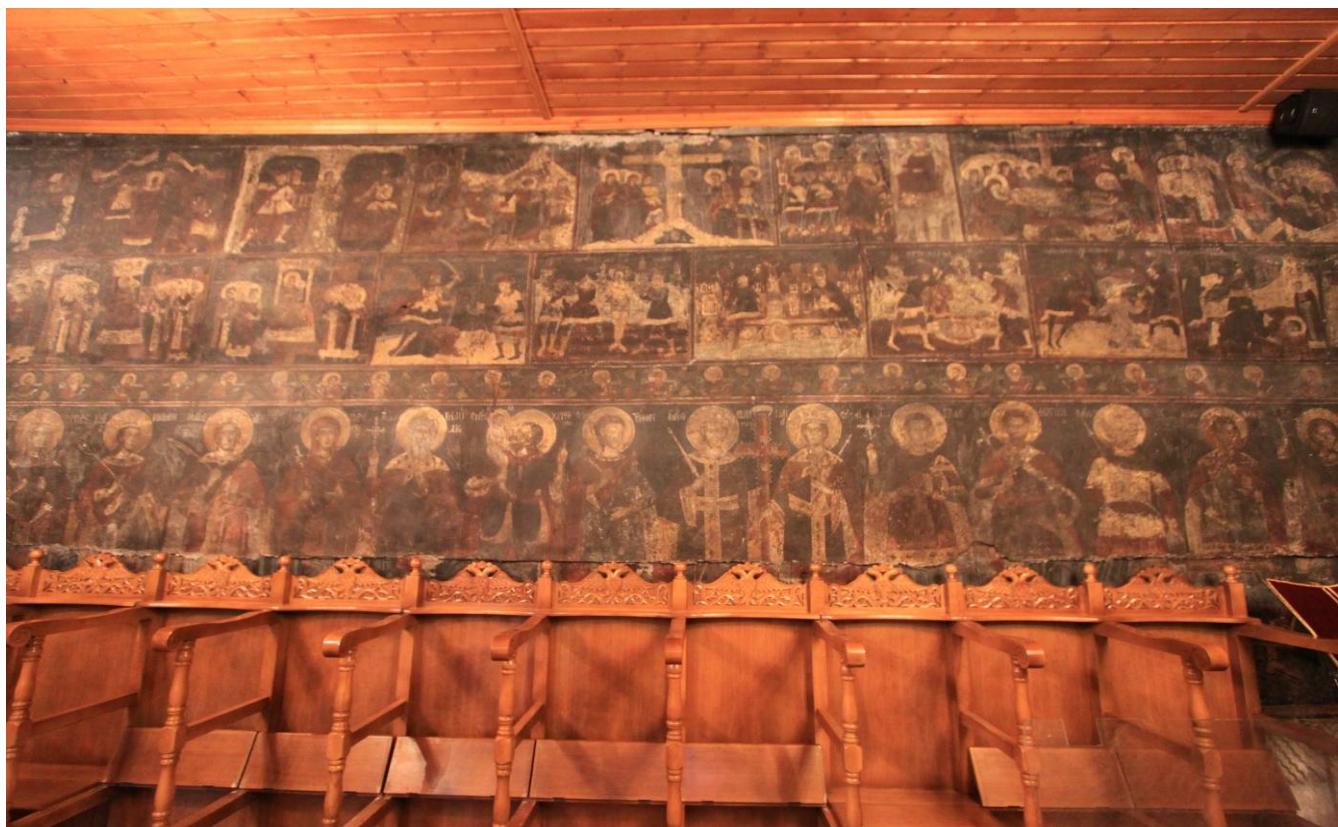
Σε γενικές γραμμές ο ναός είναι σε καλή κατάσταση. Το μόνο ίσως στοιχείο, που χρήζει κάποιας προσοχής είναι μη στατικής σημασίας και αφορά την αποκόλληση κάποιων τοιχογραφιών για τις οποίες θα πρέπει να επιληφθεί η αντίστοιχη υπηρεσία.

E.32.04. Αγιογραφίες καλυμένες με αιθάλη
