## Συμπεράσματα Αποτίμησης Μνημείων Π.Ε. Γρεβενών

## ΑΝΤΙΚΕΙΜΕΝΟ ΣΥΜΒΑΣΗΣ

Αποτίμηση παθολογίας και απομένουσας φέρουσας ικανότητας **7**

Αποτίμηση παθολογίας και απομένουσας φέρουσας ικανότητας **32** βυζαντινών

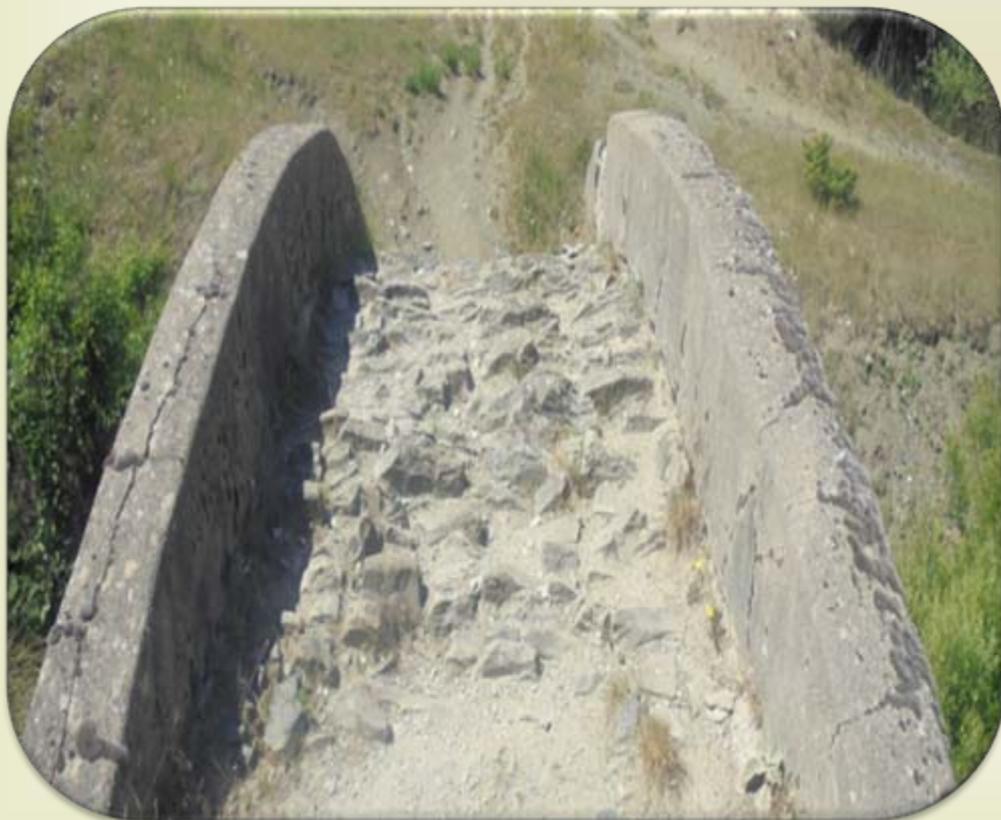
### ΓΕΦΥΡΙ ΜΑΤΣΑΓΚΑΝΗ (Τ.Κ. ΚΡΑΝΙΑΣ)

- εισροή υδάτων από το κατάστρωμα

**Καθαίρεση στηθαίου  
&  
ανάκτηση λίθινου καταστρώματος**

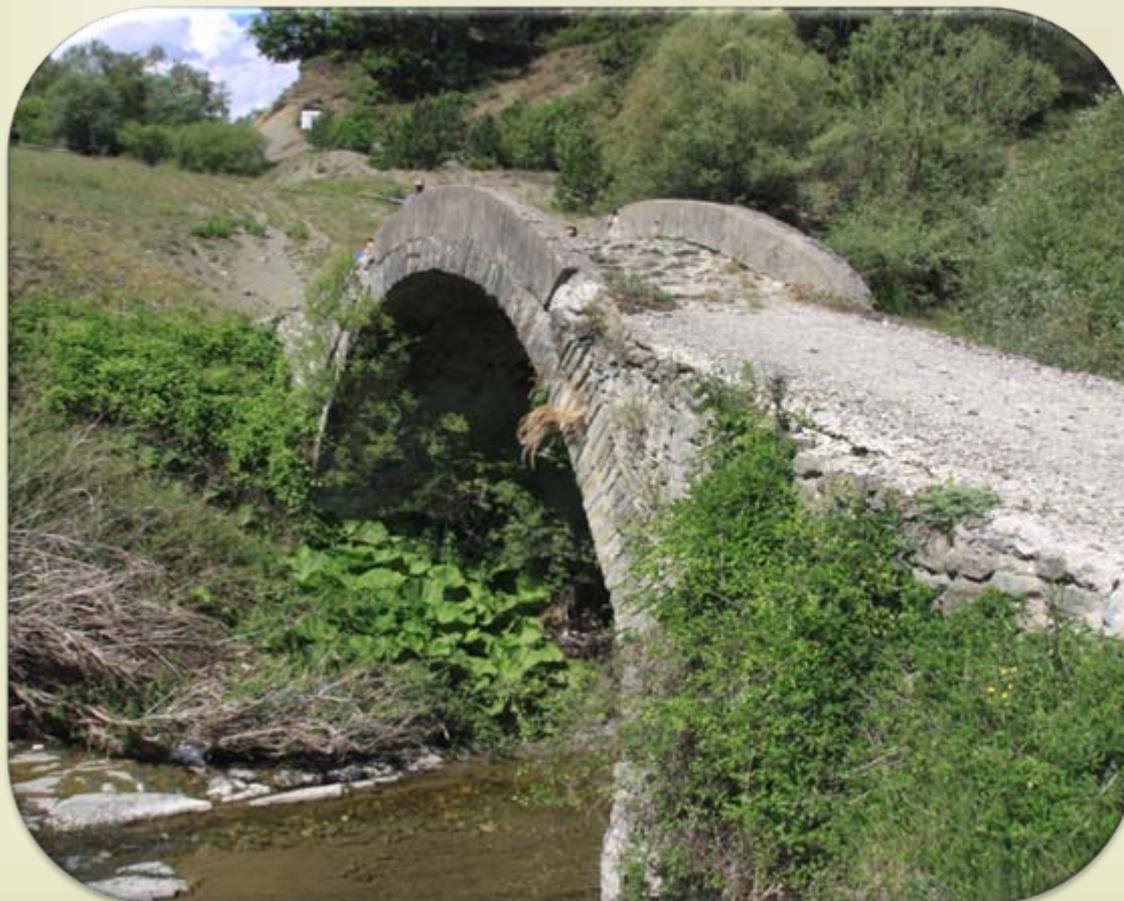
### ΓΕΦΥΡΙ ΜΑΤΣΑΓΚΑΝΗ (Τ.Κ. ΚΡΑΝΙΑΣ)

- ριζικά - βλάστηση

**Καθαρισμός βλάστησης  
από τα ακρόβαθρα**

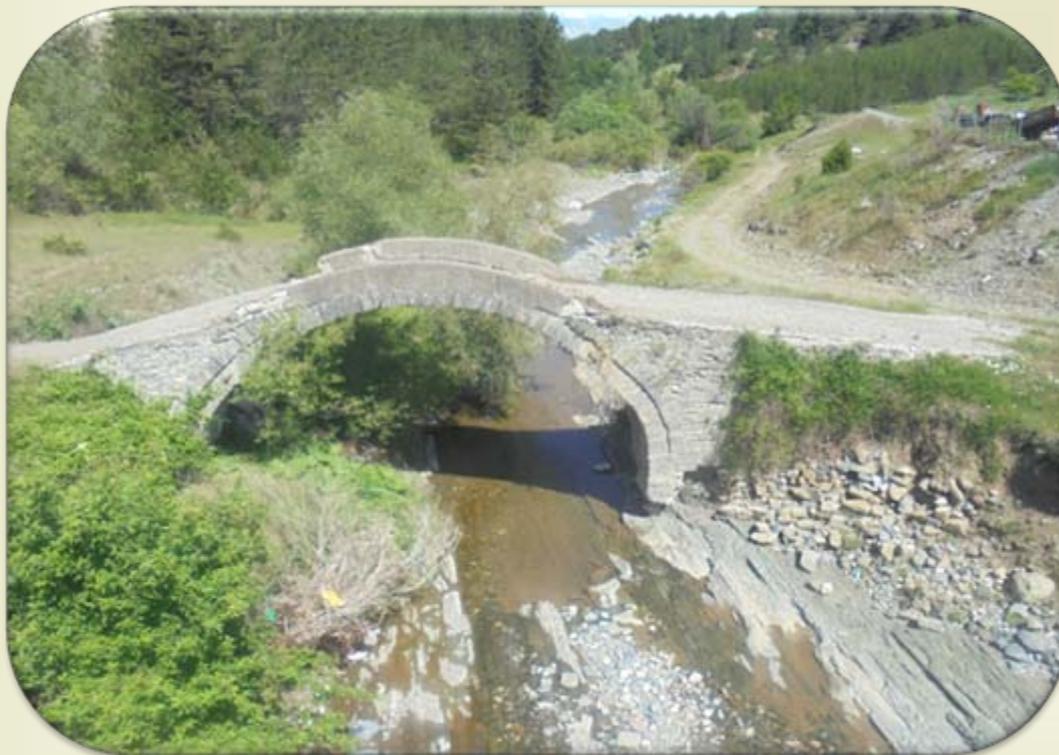
### ΓΕΦΥΡΙ ΜΑΤΣΑΓΚΑΝΗ (Τ.Κ. ΚΡΑΝΙΑΣ)

- αλλαγή ροής ποταμού λόγω προσχώσεων στην κοίτη

***Καθαρισμός προσχώσεων  
ανάντη και κατόντη***

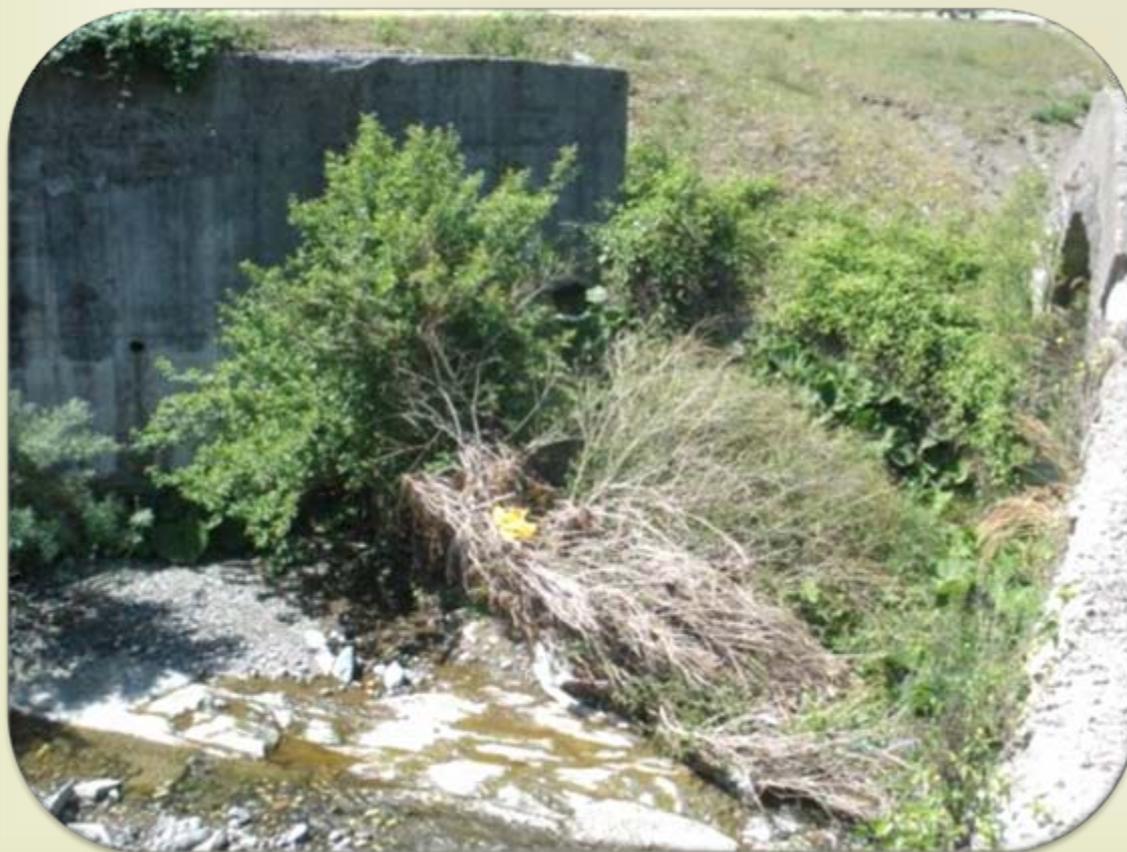
### ΓΕΦΥΡΙ ΜΑΤΣΑΓΚΑΝΗ (Τ.Κ. ΚΡΑΝΙΑΣ)

- άστοχη θέση πλαγιοπτερυγότοιχου νεώτερης γέφυρας → μετατόπιση κοίτης ποταμού

**Καθαρισμός προσχώσεων**

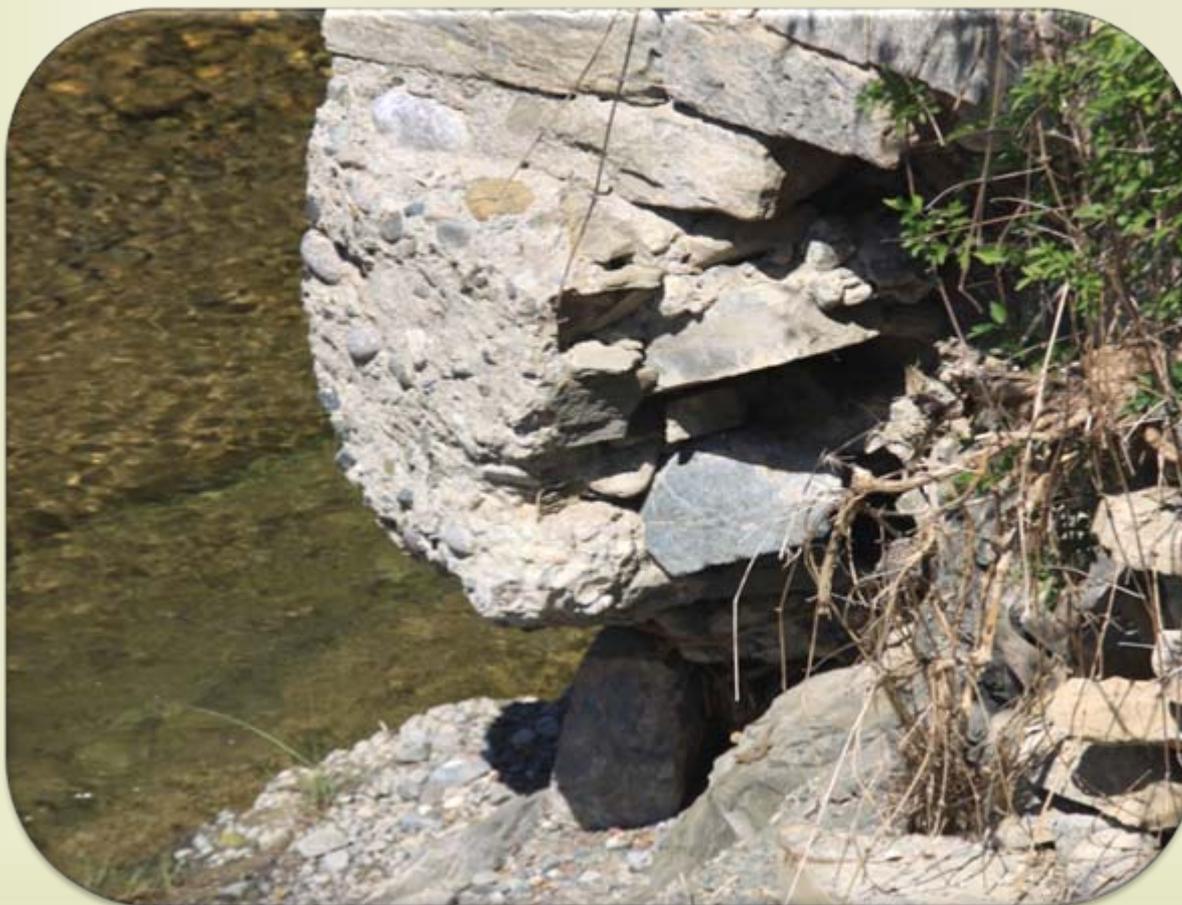
### ΓΕΦΥΡΙ ΜΑΤΣΑΓΚΑΝΗ (Τ.Κ. ΚΡΑΝΙΑΣ)

- υποσκαφή βάρου

- **Ανάκτηση λιθοσώματων ακροβάθρων**
- **Εφαρμογή ενεμάτων ενίσχυσης μάζας**
- **Αρμολόγηση**

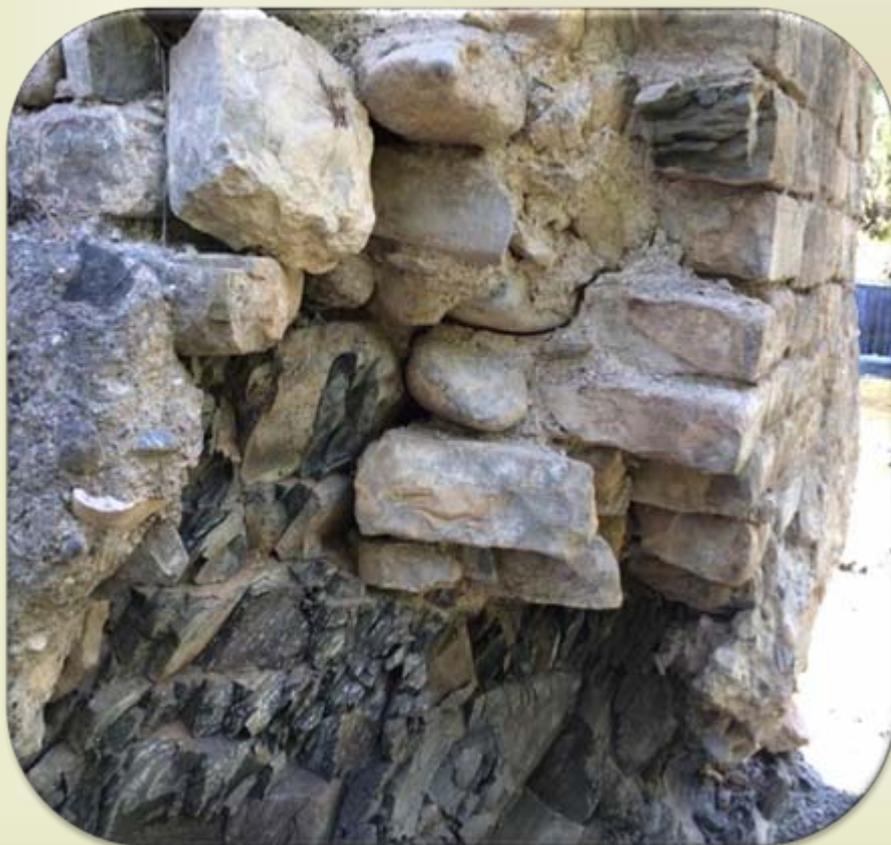
### ΓΕΦΥΡΙ ΜΑΤΣΑΓΚΑΝΗ (Τ.Κ. ΚΡΑΝΙΑΣ)

- αποσάθρωση βράχου πρανούς

***Καθαρισμός & λάξευση  
αποσαθρωμένου βράχου***

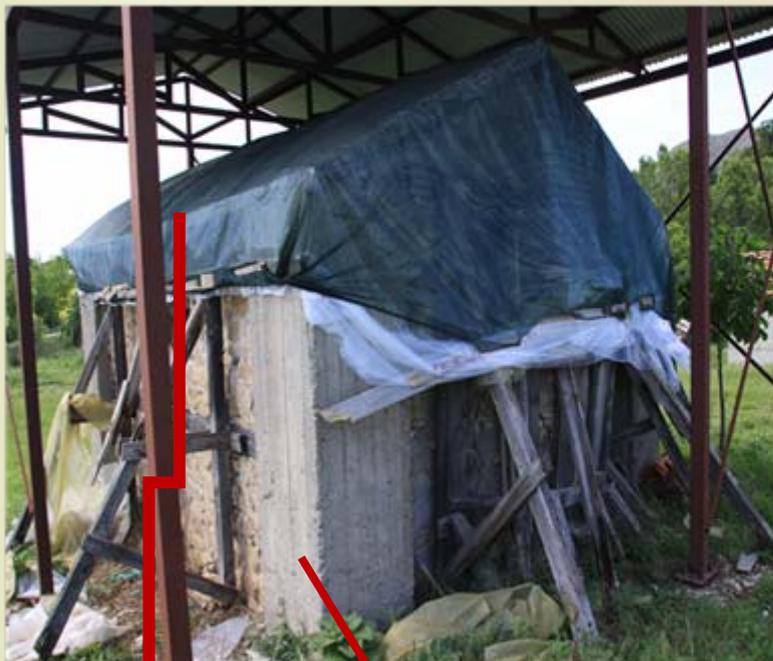
Ι.Ν. Αγ. Αποστόλων - Πυλωροί

Έλλειψη  
στενής

Τοιχείο ο/σ –  
ασύμβατη  
επέμβαση!

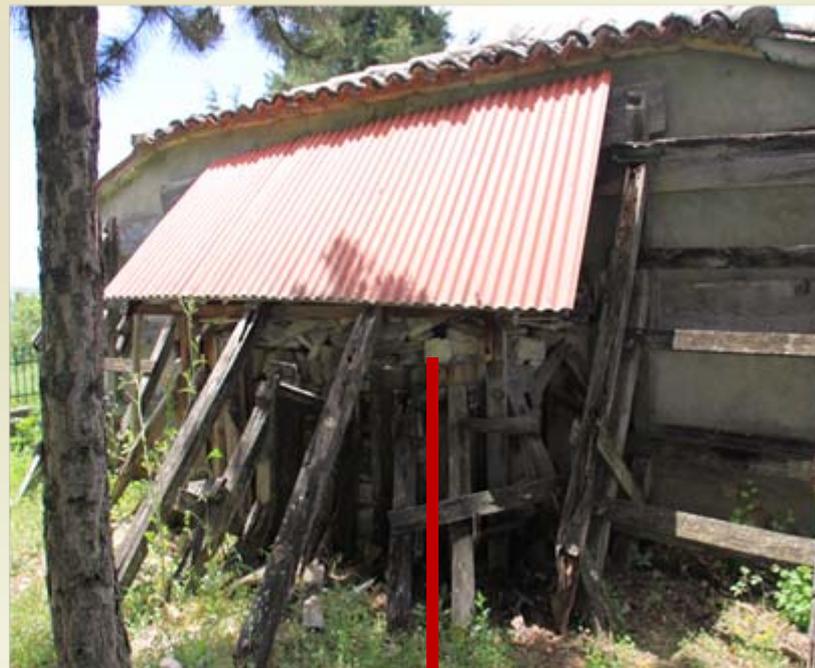
Ι.Ν. Κοιμήσεως της Θεοτόκου - Πιστικό

Κατάρρευση κόγχης Ιερού

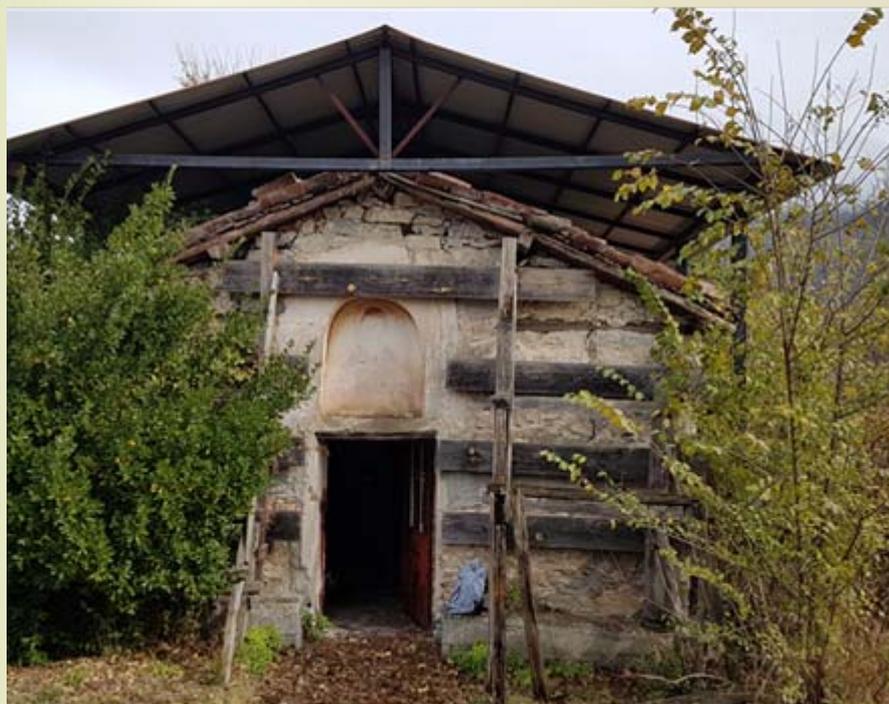
Ι.Ν. ΑΓ. ΠΑΡΑΣΚΕΥΗΣ - ΠΑΝΑΓΙΑ

Πλήρως αποσαθρωμένη στέγη

→ Άμεση αποκατάσταση στέγης και στήριξης τοίχων που δεν αντιστηρίζονται επαρκώς

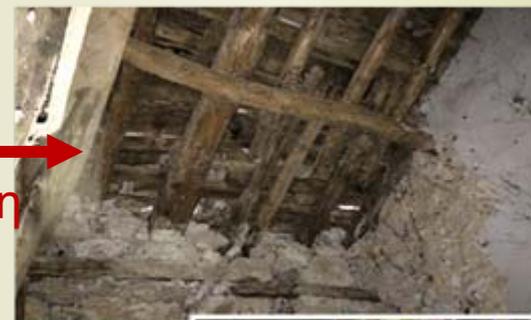
Έντονες ρηγματώσεις

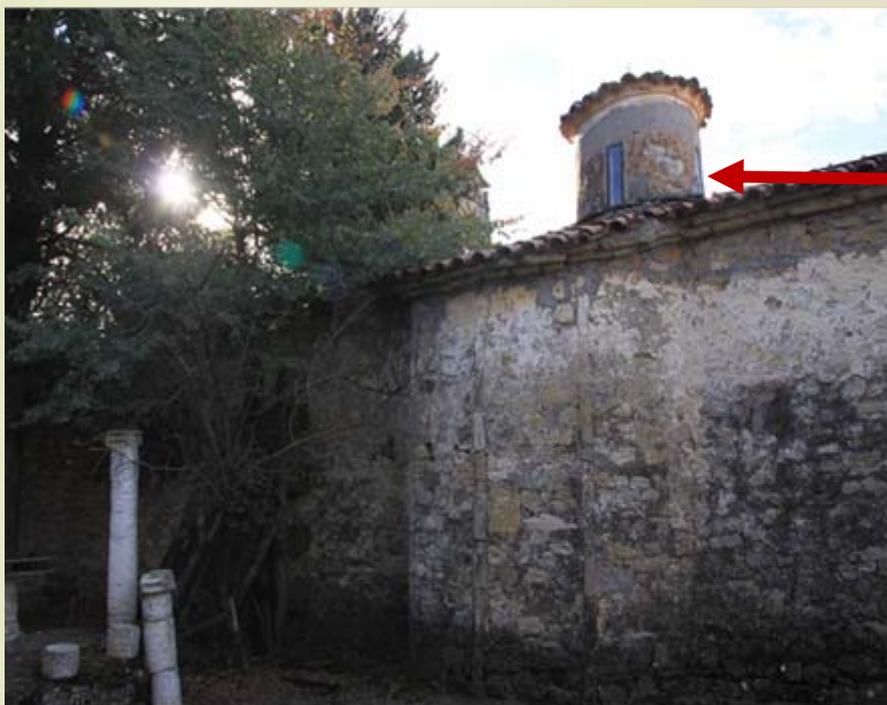
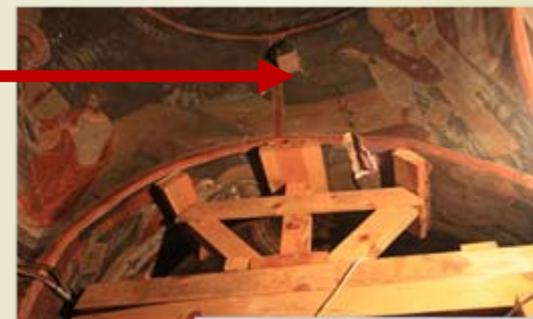
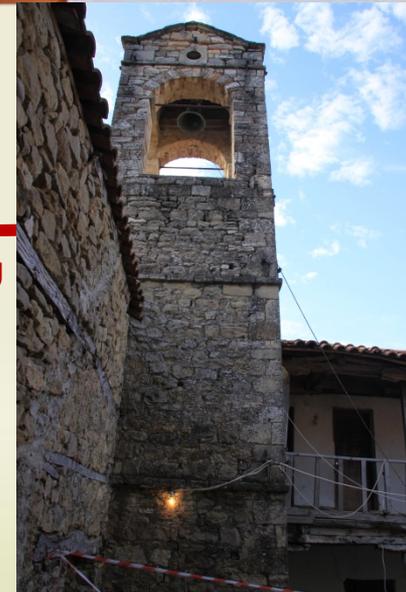
Ι.Ν. ΤΑΞΙΑΡΧΩΝ, ΤΑΞΙΑΡΧΗΣ

Αποκοπή  
ελκυστήρων  
στον τρούλο

Απόκλιση  
τρούλου από την  
κατακόρυφο

Απόκλιση  
κωδωνοστασίου  
από την  
κατακόρυφο

→ Τοποθέτηση ελκυστήρων στον τρούλο

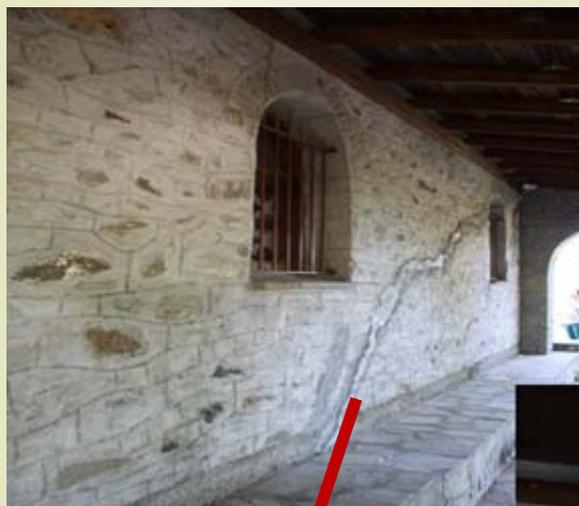
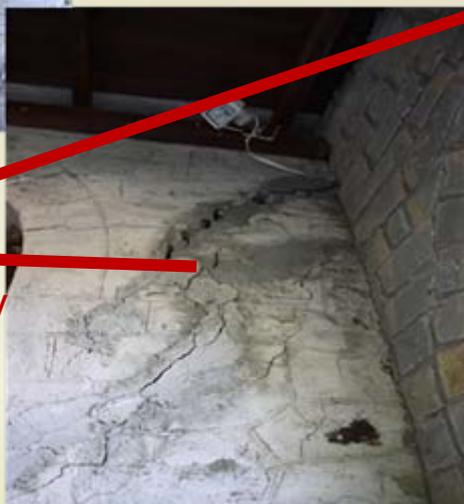
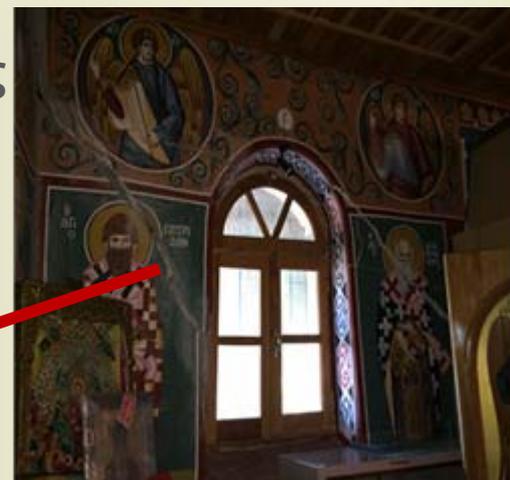
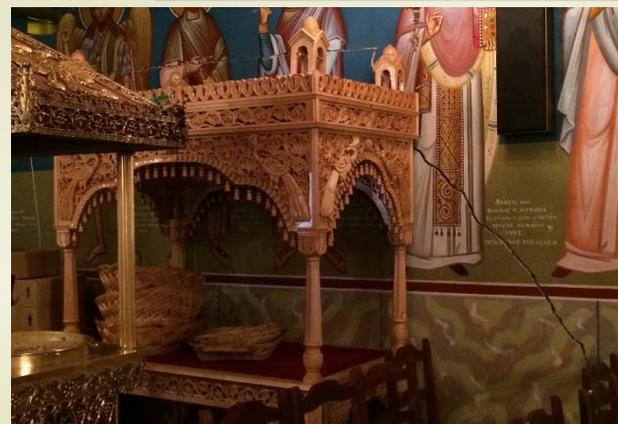
Ι.Ν. Αγ. Νικολάου Σμίξης

Διαγώνιες διαμπερείς ρωγμές

Απόπειρα σφράγισης ρωγμών με ασύμβατα υλικά

→ Απαραίτητη η άμεση συρραφή ρωγμών με συμβατά υλικά

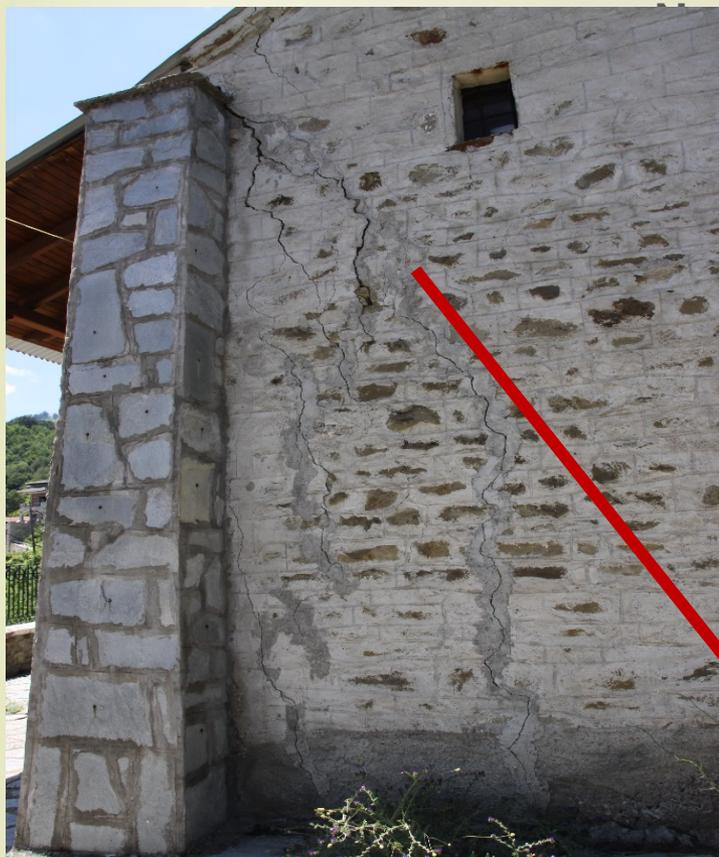
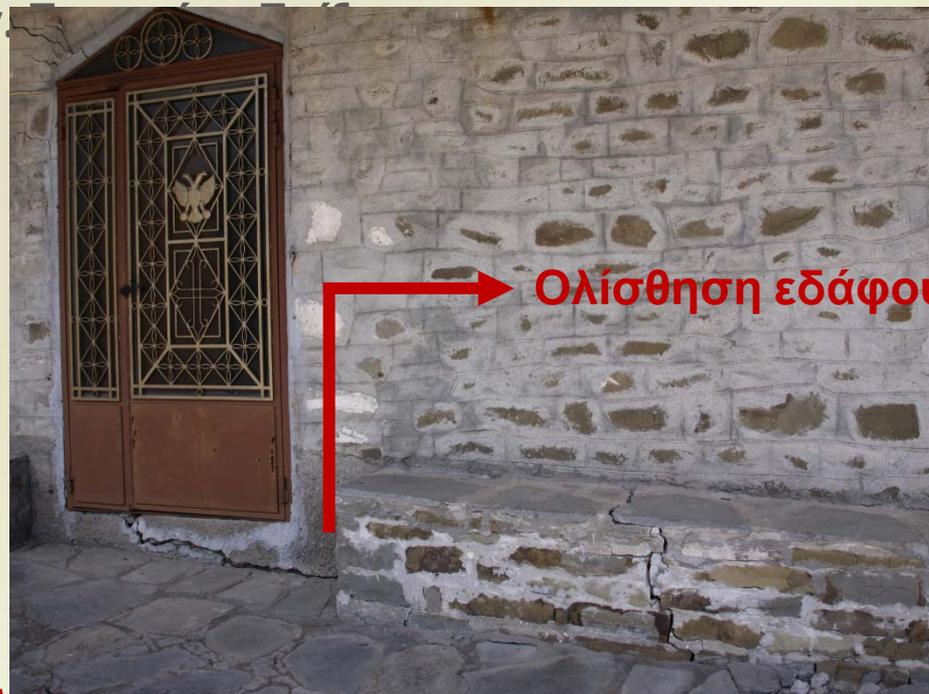
**Ολίσθηση εδάφους**

**Κατακόρυφες ρηγματώσεις μεγάλου εύρους  
– απόπειρα σφράγισης με ασύμβατα υλικά**

**→ Απαραίτητη η άμεση συρραφή ρωγμών με συμβατά υλικά**

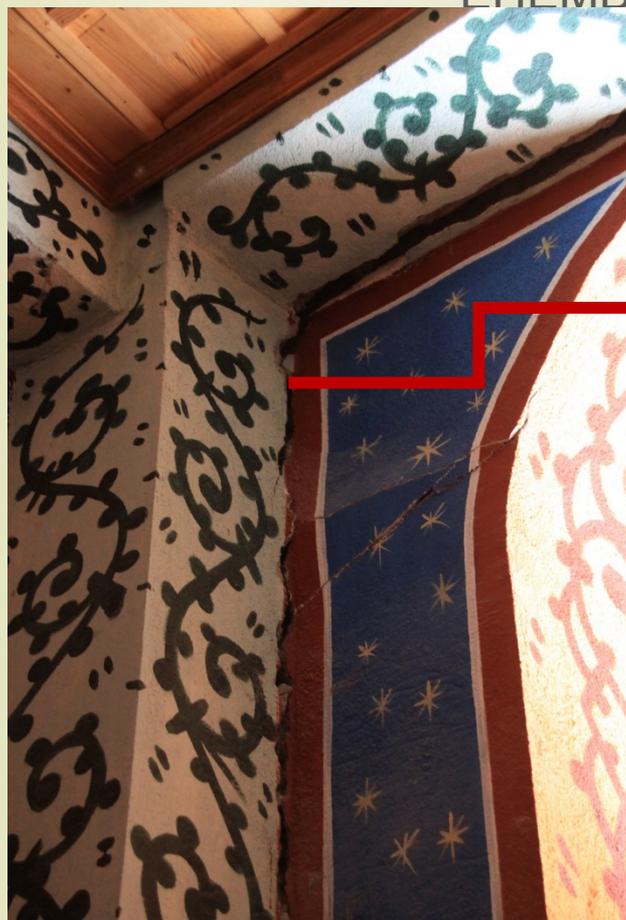
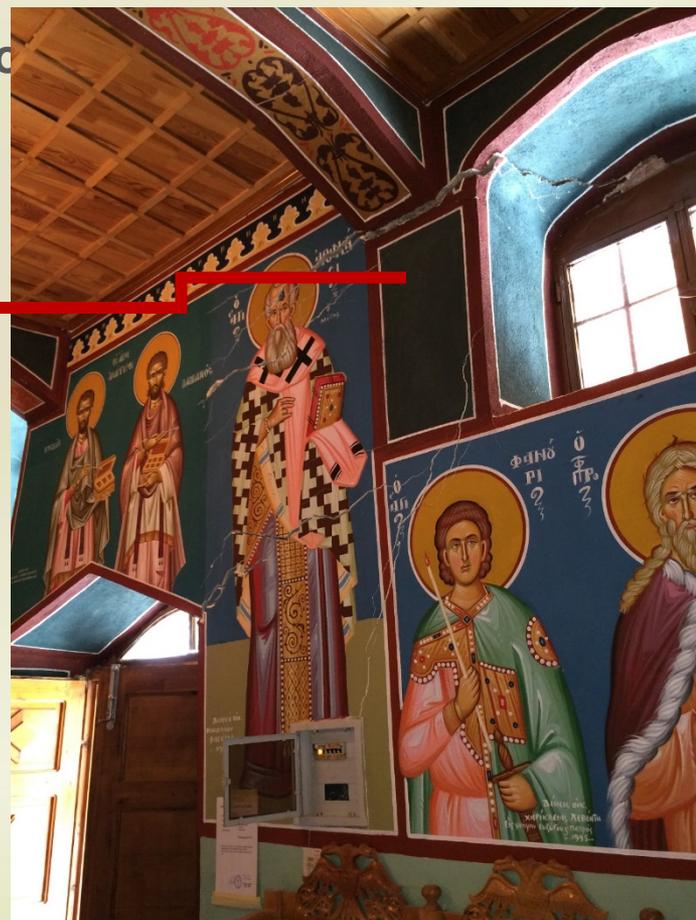
Ι.Ν. Αγ. Γεωργίου

Ρηγματώσεις  
στη  
συναρμογή  
των  
νεώτερων  
πλαισίων με  
τους  
υφιστάμενους  
περιμετρικού  
ς τοίχους

→ Εγκατάσταση ενόργανου εξοπλισμού μέτρησης των αποκλίσεων

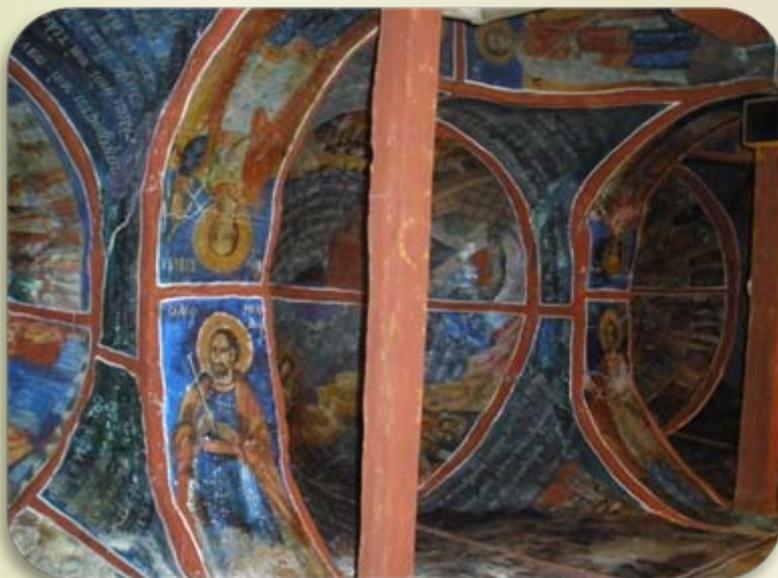
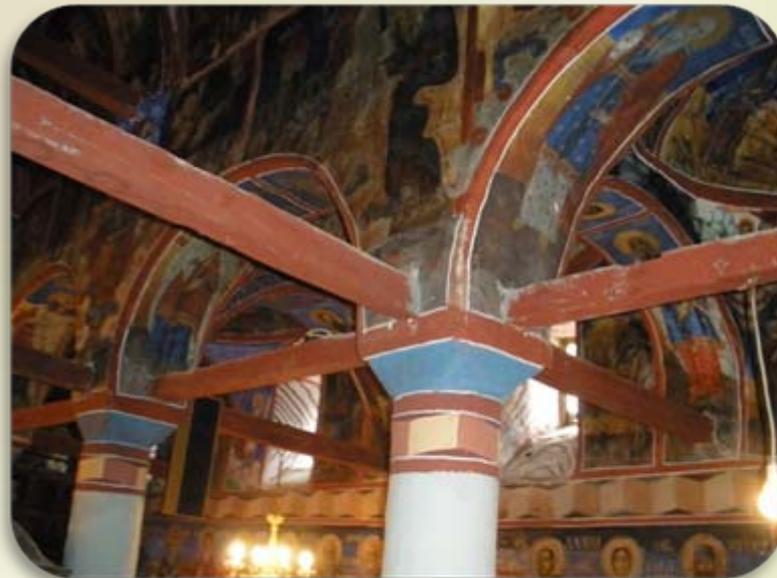
Ι.Ν. Αγ. Δημητρίου - Μεσολούρι

*\* Παρά τις νεώτερες σωστικές παρεμβάσεις ο Ναός εμφανίζει επιταχυνόμενη φθορά*

→ **Απαραίτητη η άμεση τοποθέτηση ελκυστήρων ανοξειδωτου χάλυβα στις γενέτειρες των τόξων**

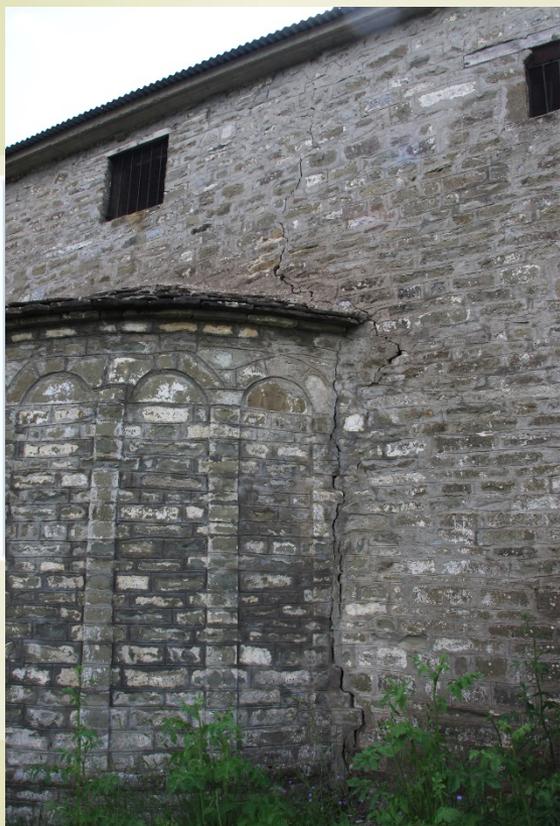
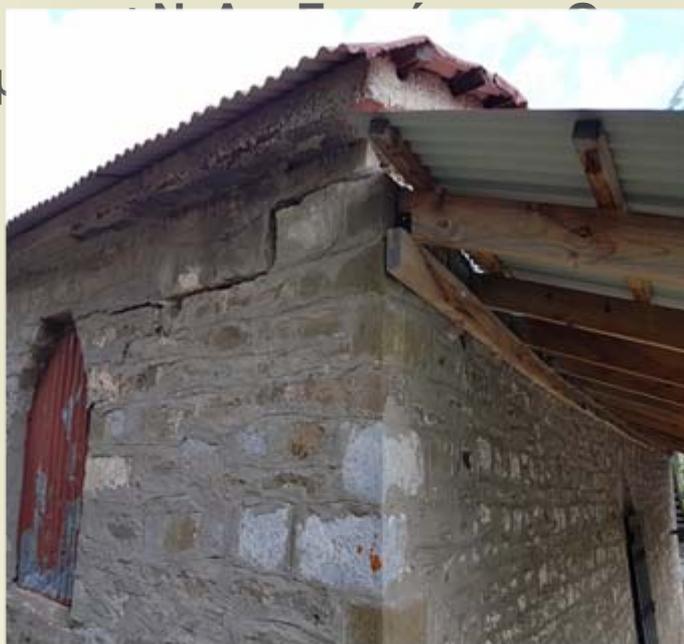
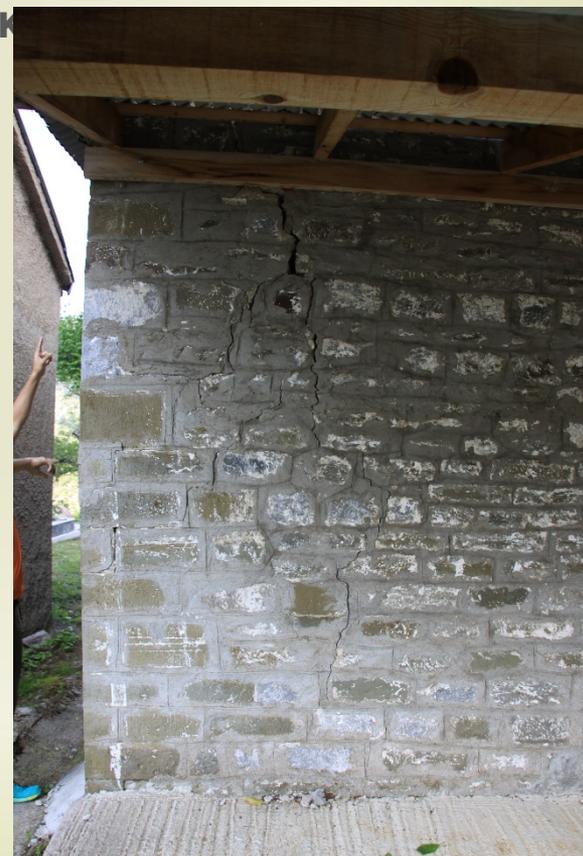
Ρηγματώσεις οφειλόμενες πιθανότατα σε καθιζήσεις λόγω ολίσθησης του εδάφους

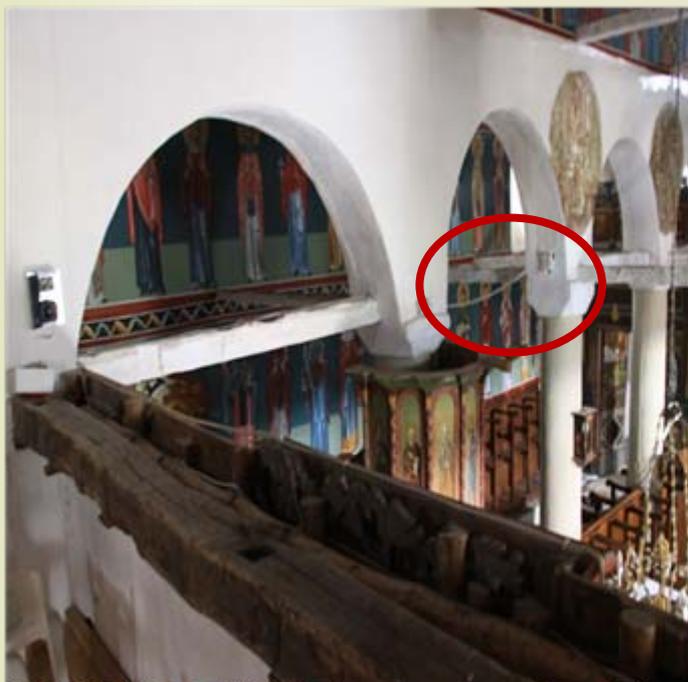
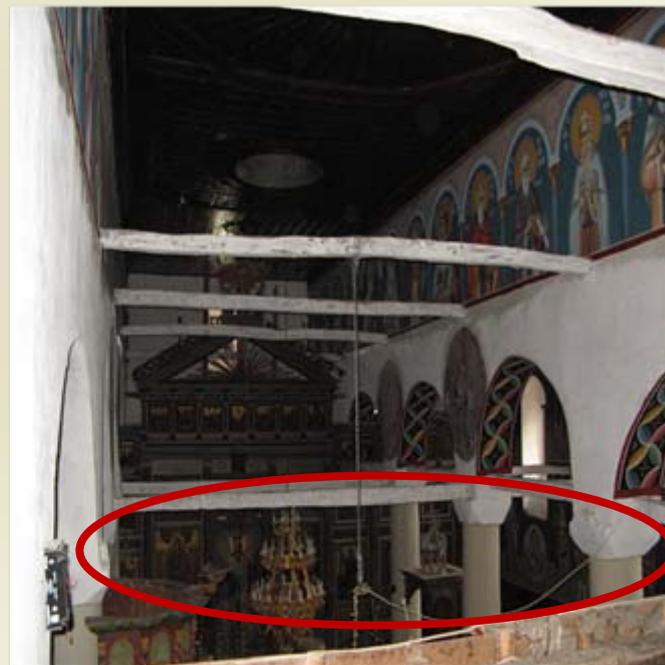
#### Ι.Ν. Αγ. Αθανασίου Δοτσικού

Αφαιρέθηκαν ελκυστήρες
