## Συμπεράσματα Αποτίμησης Μνημείων Π.Ε. Γρεβενών

## ΑΝΤΙΚΕΙΜΕΝΟ ΣΥΜΒΑΣΗΣ

Αποτίμηση παθολογίας και απομένουσας φέρουσας ικανότητας **7**

Αποτίμηση παθολογίας και απομένουσας φέρουσας ικανότητας **32** βυζαντινών

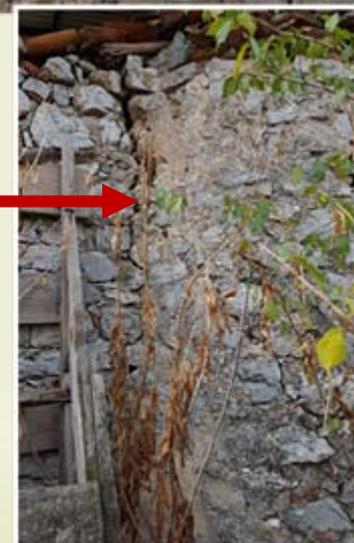
Ι.Ν. ΑΓ. ΠΑΡΑΣΚΕΥΗΣ - ΠΑΝΑΓΙΑ

Έντονες ρηγματώσεις

→ Άμεση αποκατάσταση στέγης και στήριξης τοίχων που δεν αντιστηρίζονται επαρκώς
