**Υποστήριξη αποτίμησης κατάστασης μνημείων
Περιφερειακής Ενότητας Γρεβενών**

Κοζάνη, ΝΟΕΜΒΡΙΟΣ 2017

ομάδα εργασίας ΤΕΕ / ΤΔΜ με αντικείμενο την υποστήριξη αποτίμησης της κατάστασης των μνημείων της Περιφερειακής Ενότητας Γρεβενών

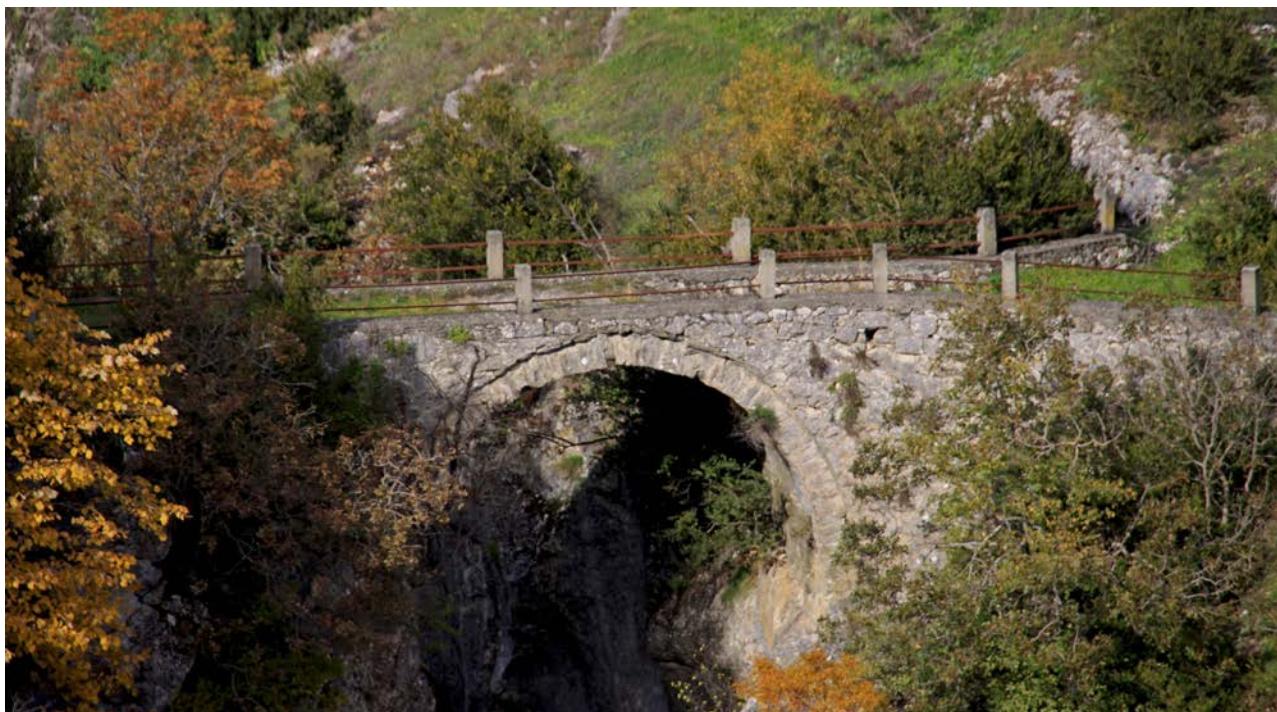
Γ.01.01. Γενική άποψη του γεφυριού από απόσταση (ανάντι)

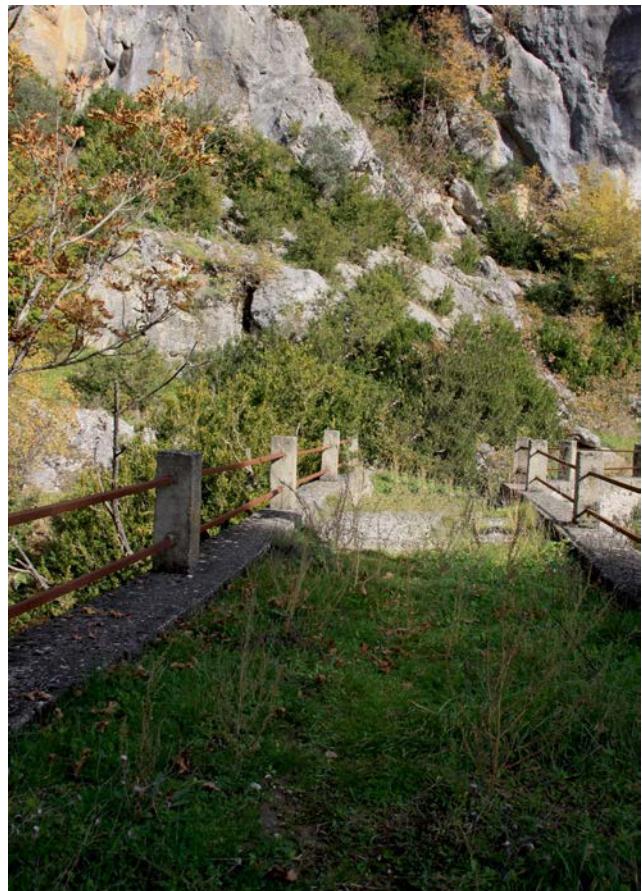
Το κατάστρωμα της αρχικής κτίσης δεν υφίσταται σήμερα. Αντί αυτού, παρατηρείται πυκνή βλάστηση. Επίσης, φυτά με ξυλώδη κορμό εμφανίζονται ποικιλοτρόπως στην ανωδομή του γεφυριού (Γ.01.04). Λόγω των ανωτέρω, παρατηρείται εισροή ομβρίων υδάτων στα υποκείμενα λιθοσώματα με αποτέλεσμα τη διάβρωση, την απόπλυση του κονιάματος δόμησης και την απώλεια τελικά λιθοσωμάτων.

Γ.01.04. Κατάστρωμα με πυκνή βλάστηση

- απομάκρυνση της βλάστησης του καταστρώματος και αποκατάσταση αυτού με πρωταρχικό στόχο τη στεγανοποίηση του,
- καθαρισμός - εκρίζωση δένδρων και φυτών από όλες τις επιφάνειες της ανωδομής και ακροβάθρων,
- ανάκτηση των λιθοσωμάτων που έχουν καταρρεύσει.

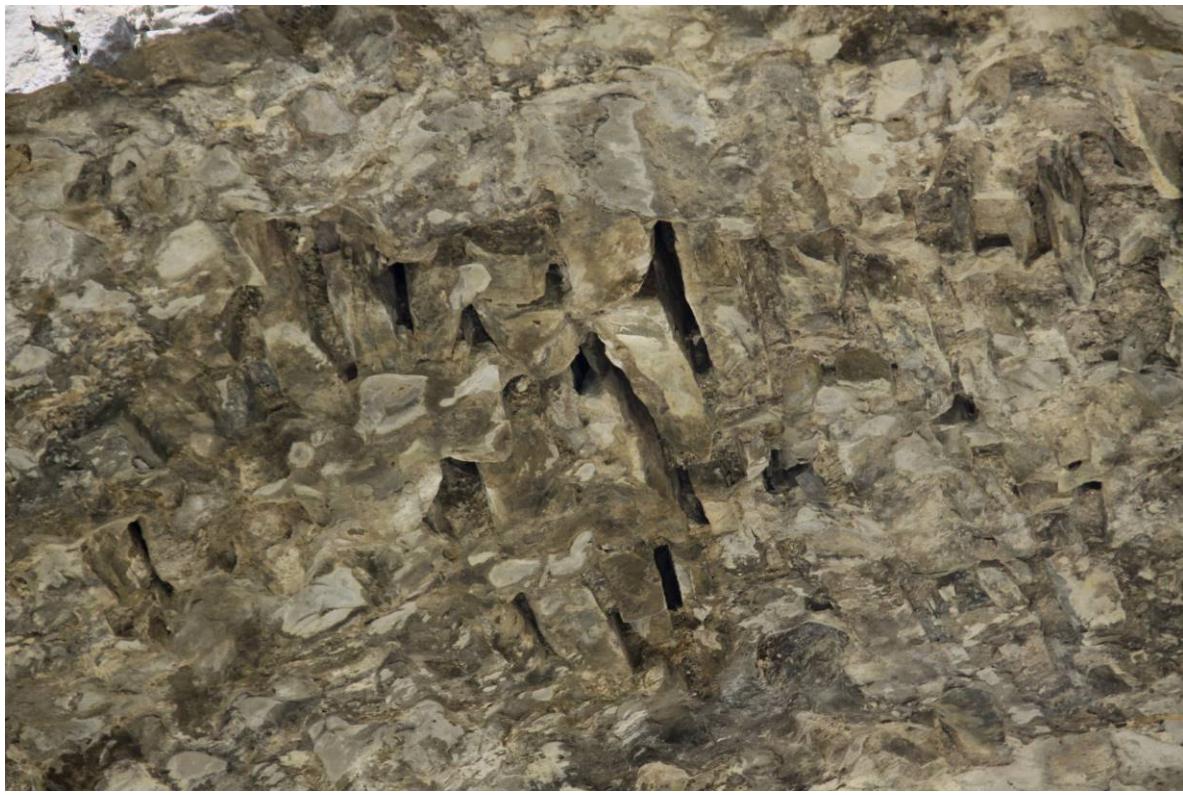
Η ανωδομή και το κατάστρωμα του πετρογέφυρου διακρίνονται στο λίθινο τμήμα της αρχικής κτήσης και στην νεότερη προσθήκη στηθαίων από οπλισμένο σκυρόδεμα. Αμφότερα εμφανίζουν εικόνα μερικής αποσάθρωσης. Επιτρέπουν την εισροή ομβρίων στα υποκείμενα λιθοσώματα με αποτέλεσμα τη διάβρωση, την απόπλυση του συνδετικού κονιάματος δόμησης και την μερική κατάρρευση τμημάτων του λιθοσώματος (Γ.02.05, Γ.02.06, Γ.02.07, Γ.02.08) Τα παραπάνω εμφανίζονται έντονα στο μεσορράχειο, όπου επίπλεον εντοπίζονται ρηγματώσεις λίθων.

Γ.02.05. Απώλεια λιθοσωμάτων στο μεσορράχειο

- Απομάκρυνση της βλάστησης του καταστρώματος και αποκατάσταση αυτού με στόχο την ανάσχεση εισροής υδάτων,
- καθαρισμός - εκρίζωση δένδρων και φυτών από όλες τις επιφάνειες, της ανωδομής όπως επίσης και στο μεσόβαθρο,
- ανάκτηση των λιθοσωμάτων που έχουν καταρρεύσει,
- αρμολόγηση στις θέσεις όπου εντοπίζεται απόπλυση του συνδετικού κονιάματος,
- καθαρισμός και σταθεροποίηση πρανούς στο βορρά του γεφυριού.

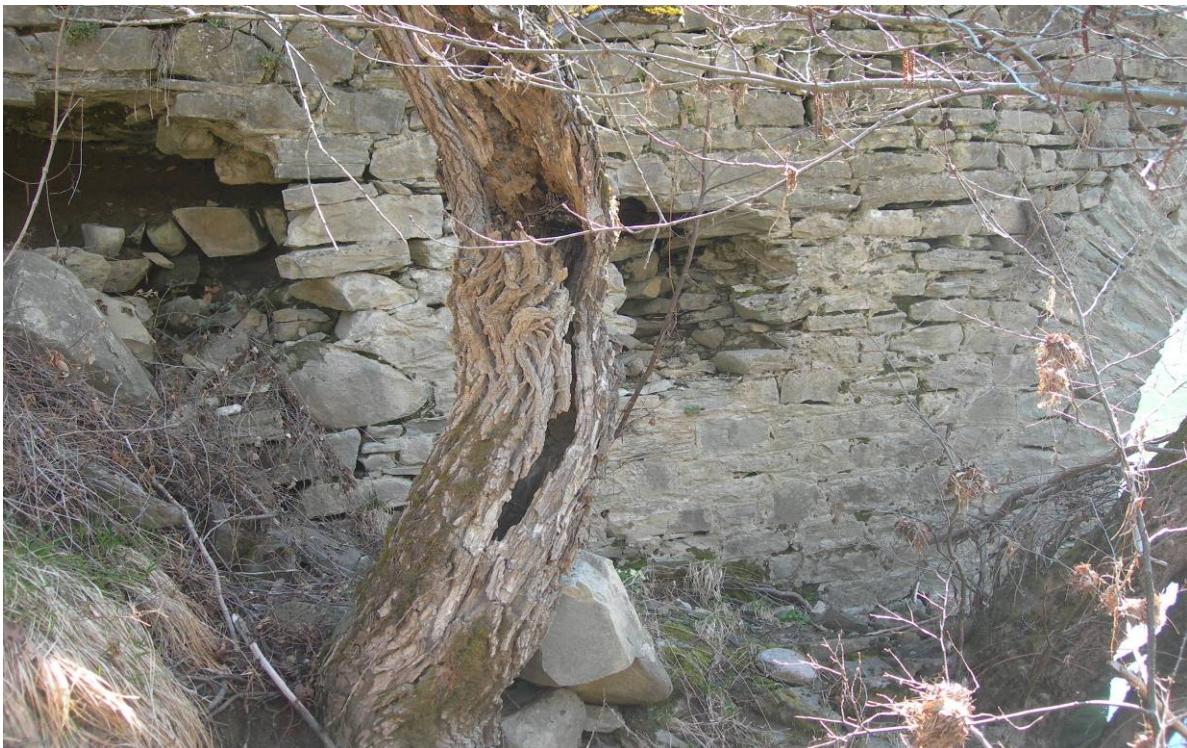
Γ.03.03. Αποσάθρωση βόρειου πρανούς

- Απομάκρυνση της δάσωσης και της νησίδας επίχωσης μπροστά από το βόρειο μεσόβαθρο,
- καθαρισμός - εκρίζωση δένδρων και φυτών από όλες τις επιφάνειες των πρανών,
- ανάκτηση των λιθοσωμάτων που έχουν καταρρεύσει.

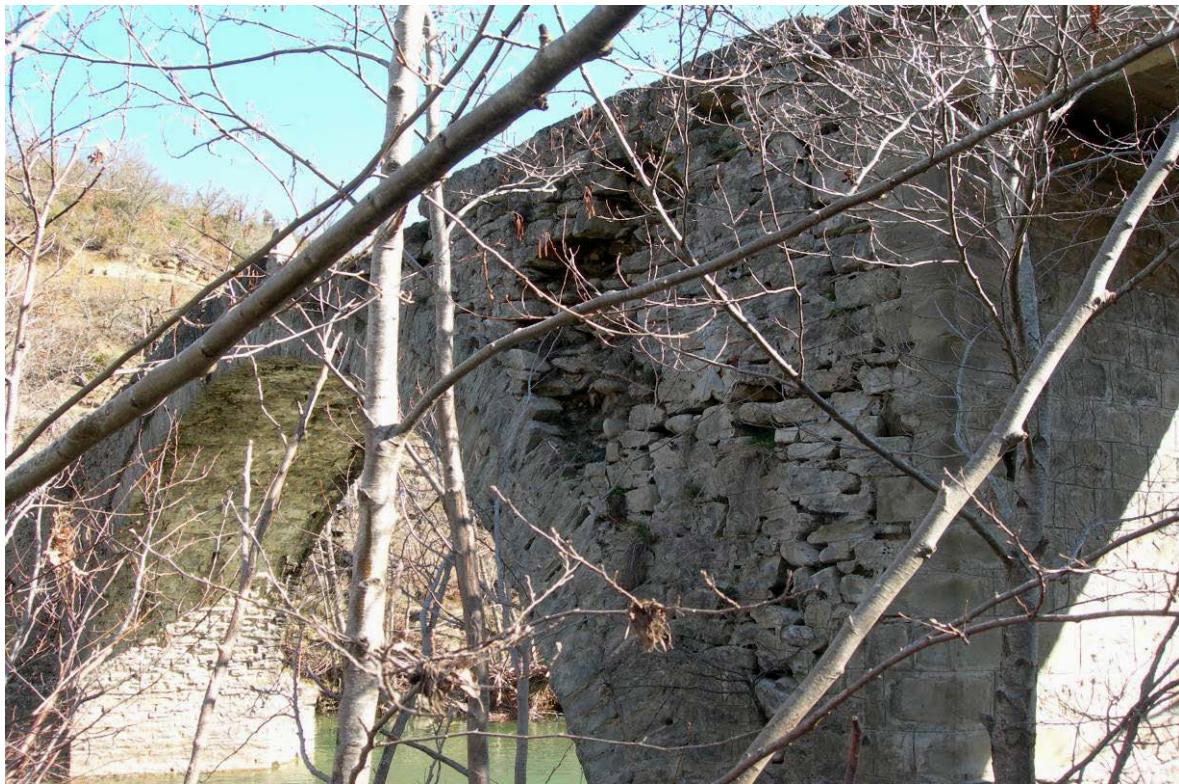
Γ.03.10. Απώλεια λιθοσώματος και κονιάματος δόμησης στο κατάστρωμα από επιρροή ομβρίων

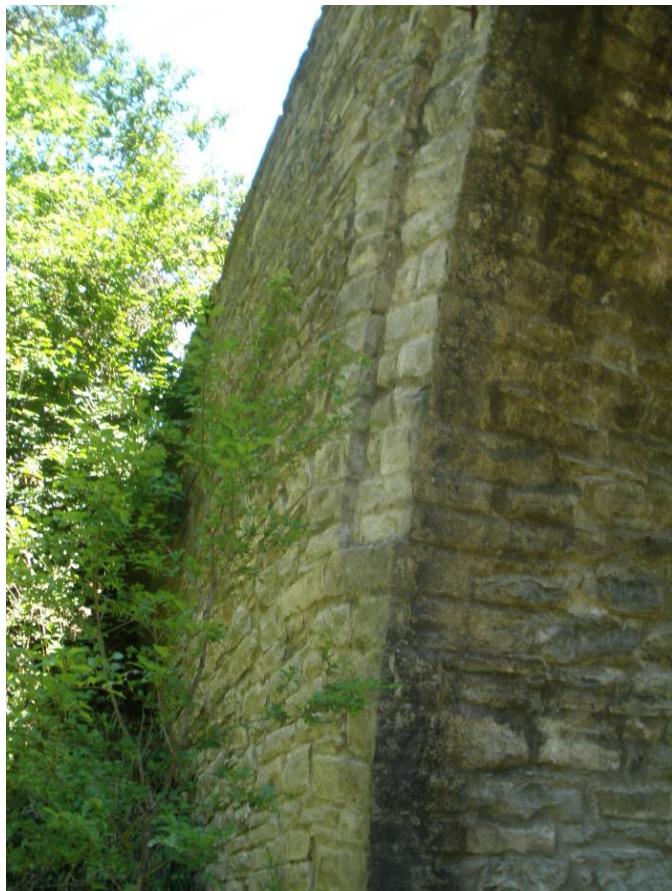
Γ.04.02. Βλάστηση στα πρανή

Η κατάσταση του γεφυριού αξιολογείται ως πολύ καλή. Απαραίτητο είναι να γίνει καθαρισμός της βλάστησης από τα ακρόβαθρα και τα πρανή.

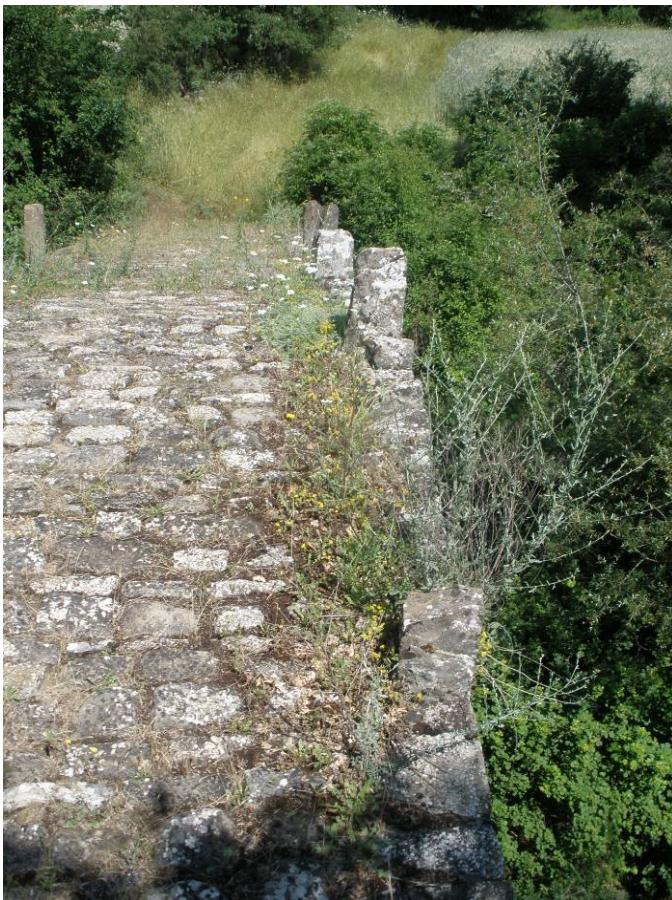
Γ.04.03. Βλάστηση στα ακρόβαθρα

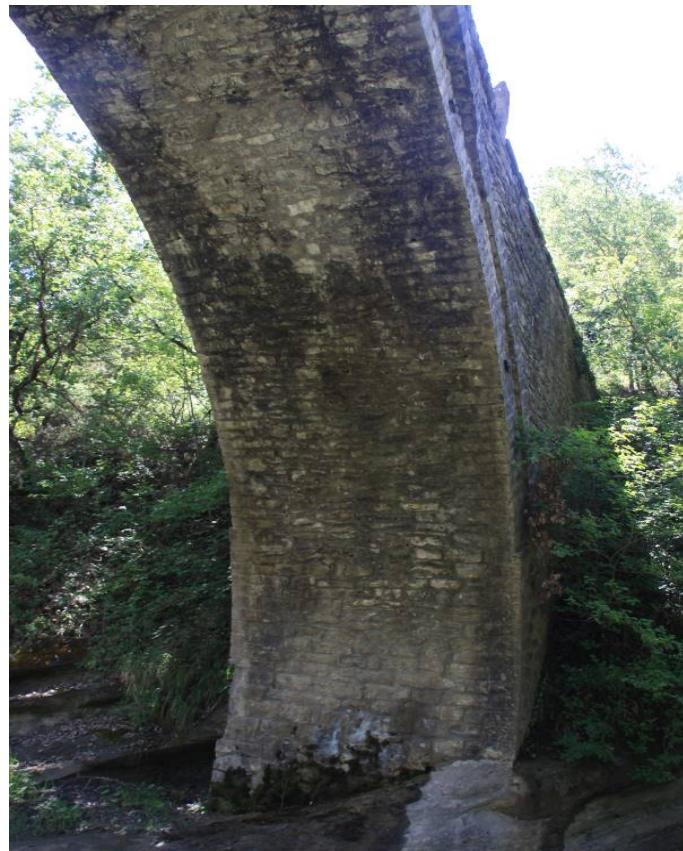
Γ.04.04. Εισροή ομβρίων από το κατάστρωμα

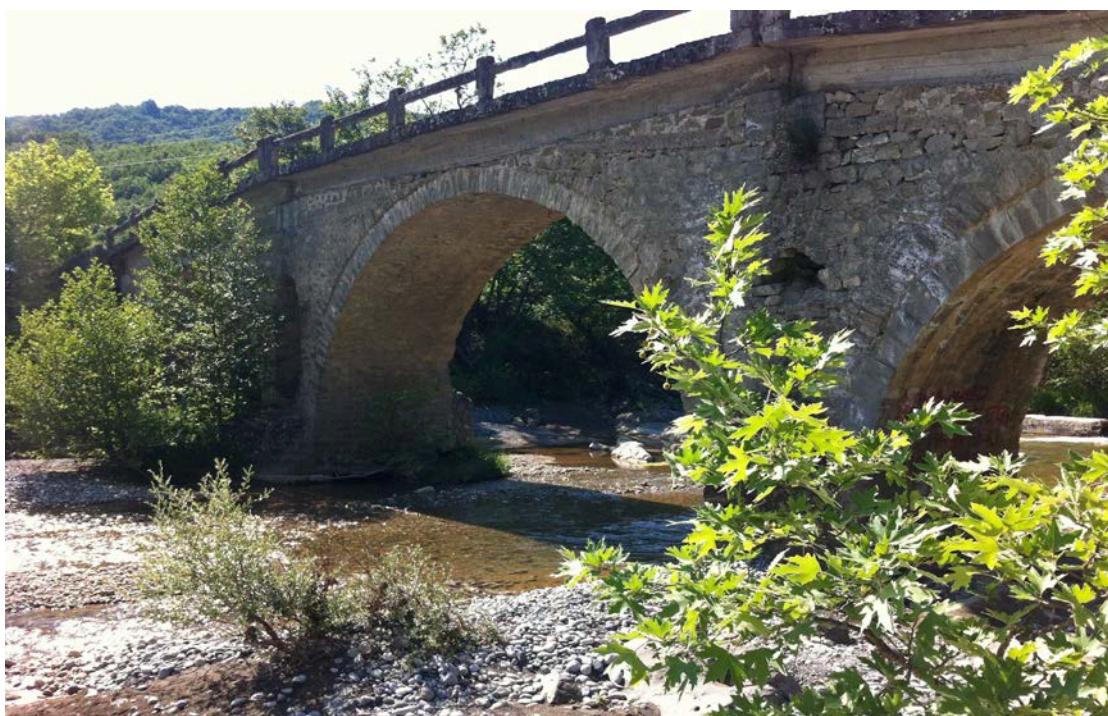
Γ.05.02. Ανεπιθύμητη βλάστηση στην κοίτη του ποταμού

- Εκρίζωση δένδρων στην κοίτη του ποταμού,
- καθαρισμός φυτών από όλες τις επιφάνειες ακροβάθρων,
- ανάκτηση των λιθοσωμάτων που έχουν καταρρεύσει,
- αποξήλωση οπλισμένου σκυροδέματος και επανακατασκευή καταστρώματος με φυσικά υλικά,
- αποκατάσταση των μεσόβαθρων από το φαινόμενο της σπηλαίωσης.

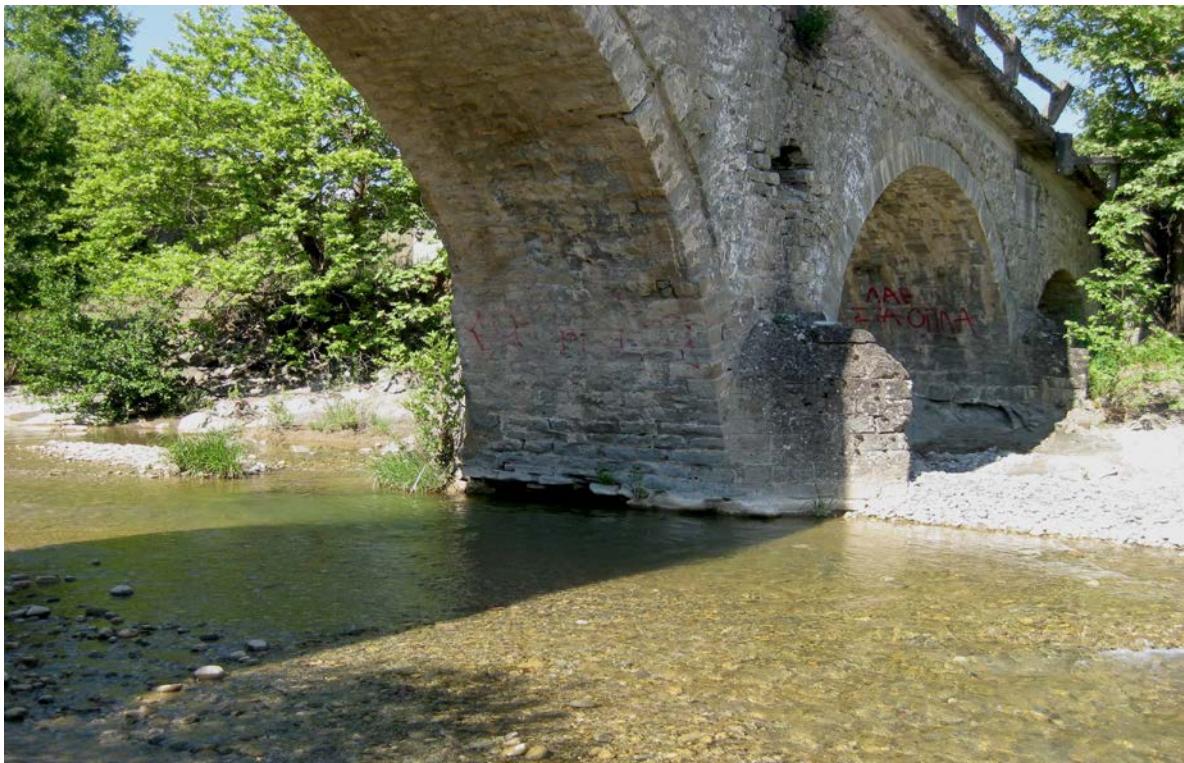
Γ.05.04. Σπηλαιώση μεσοβάθρου

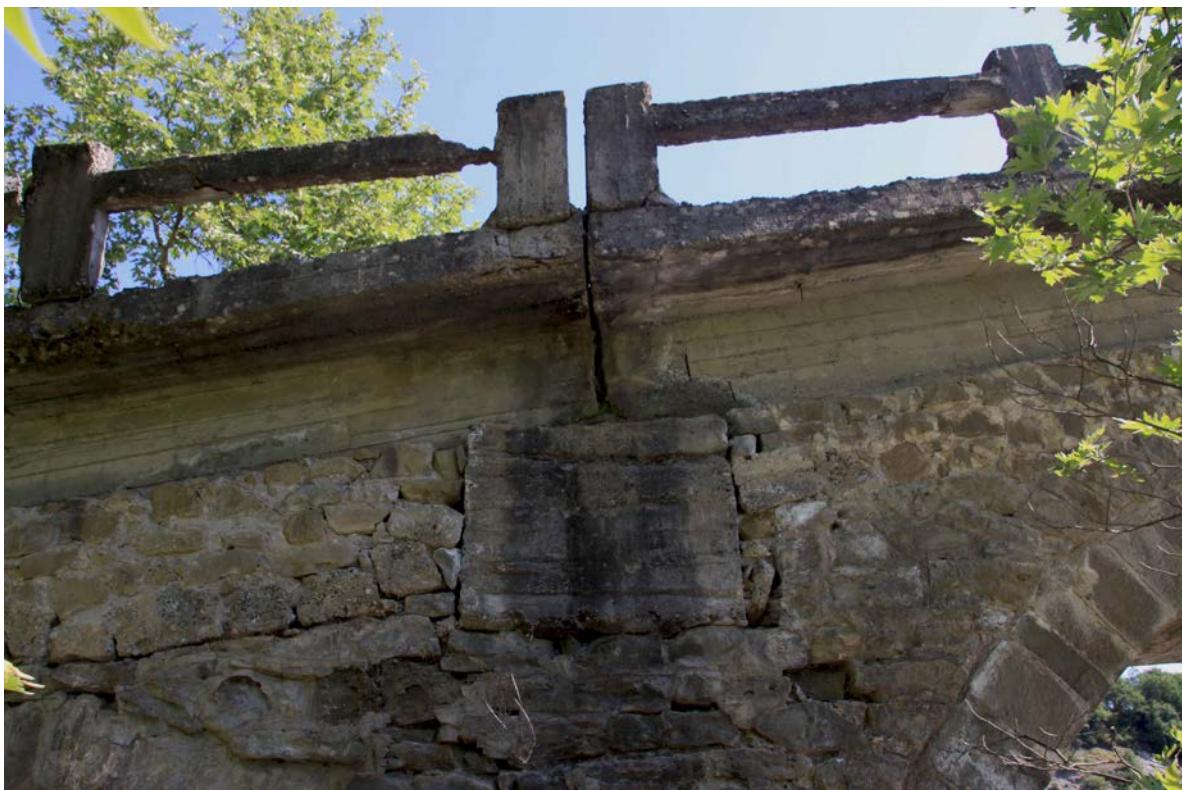
Έχει γίνει επισκευή του γεφυριού κατά τη δεκαετία του 1960 και στρώθηκε πλάκα από σκυρόδεμα πάνω στο γεφύρι, με προσθήκη τσιμεντένιων κάγκελων. Το αποτέλεσμα δεν ήταν διόλου συμβατό με την όλη αρχιτεκτονική του πετρογέφυρου, καθώς η επισκευή, κάτι που συνηθίζονταν την εποχή εκείνη, δε σεβάστηκε την παραδοσιακή αρχιτεκτονική, αλλά αποσκοπούσε στην ασφαλή διάβασή του πετρογέφυρου από οχήματα και πεζούς. Μέχρι σήμερα, τα διάφορα οχήματα μπορούν να περάσουν πάνω από το γεφύρι, η κατάσταση του όμως χειροτερεύει χρόνο με το χρόνο και θα χρειαστεί στο μέλλον επιδιορθώσεις σε κάποια σημεία του.

Γ.05.04. Κατάστρωμα από σκυρόδεμα -νεότερη επέμβαση χωρίς συνάφεια με τα υφιστάμενα λιθοσώματα

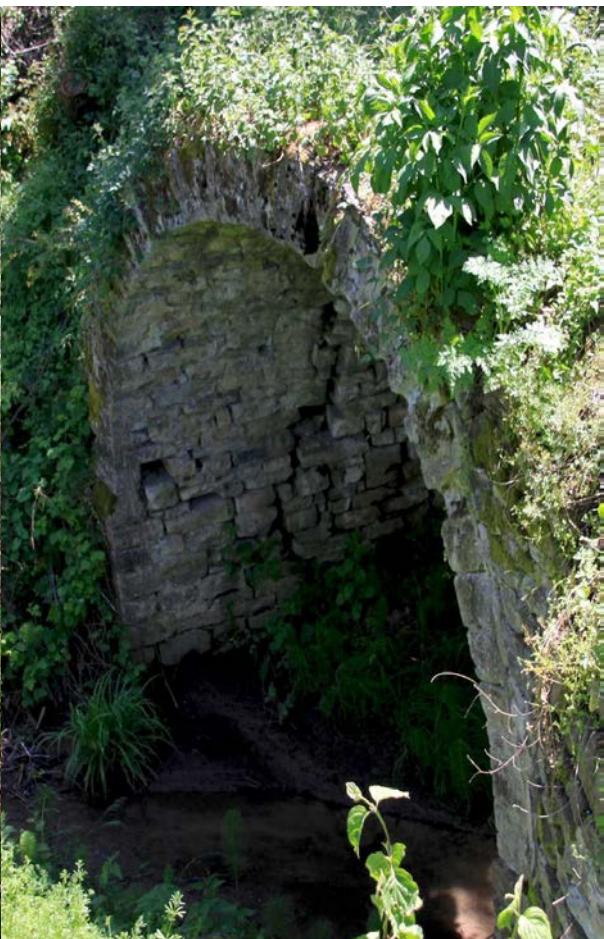
Σήμερα πλέον, το πετρογέφυρο κινδυνεύει άμεσα με ολική κατάρρευση, αφού οι ρίζες και τα δένδρα που έχουν φυτρώσει ανάμεσα στις πέτρες του έχουν προσβάλλει τη στατικότητά του

Γ.06.06. Ανατολικό ακρόβαθρο σήμερα

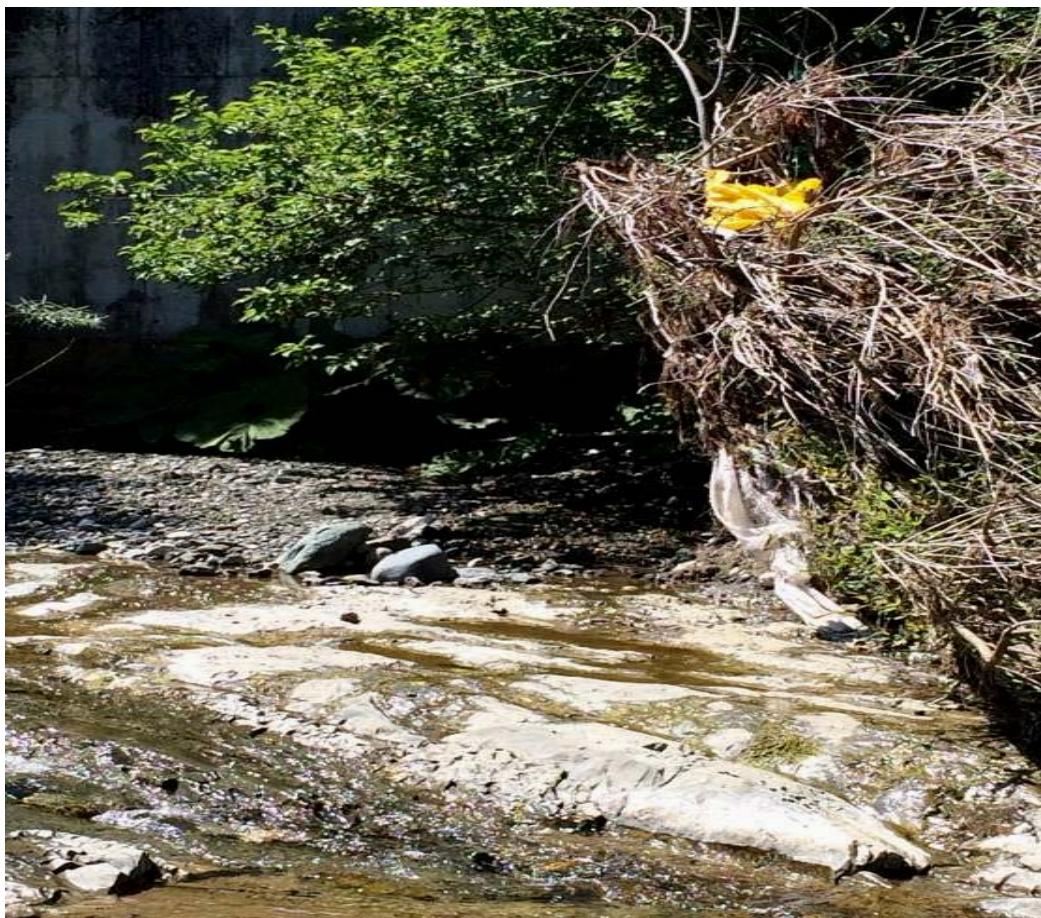
Γ.07.02. Μετατόπιση κοίτης ποταμού δυτικά

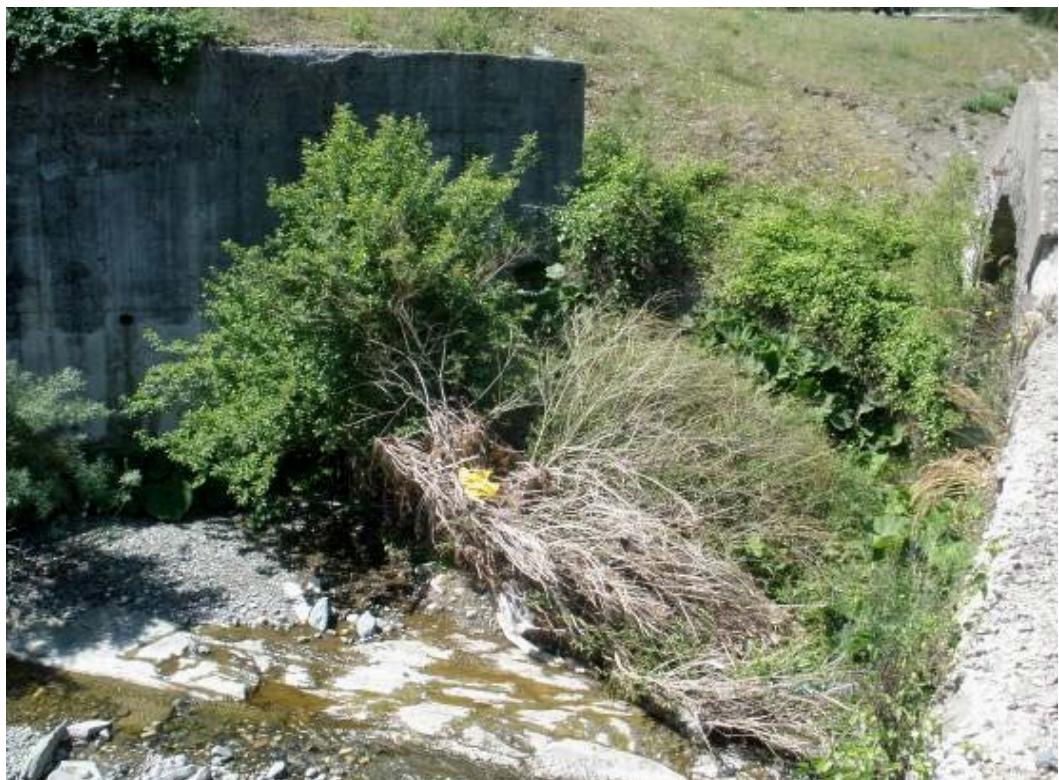
Γ.07.03. Ανάπτυξη δένδρων πλησίον πλαγιοπτερυγότοιχου νεώτερης γέφυρας

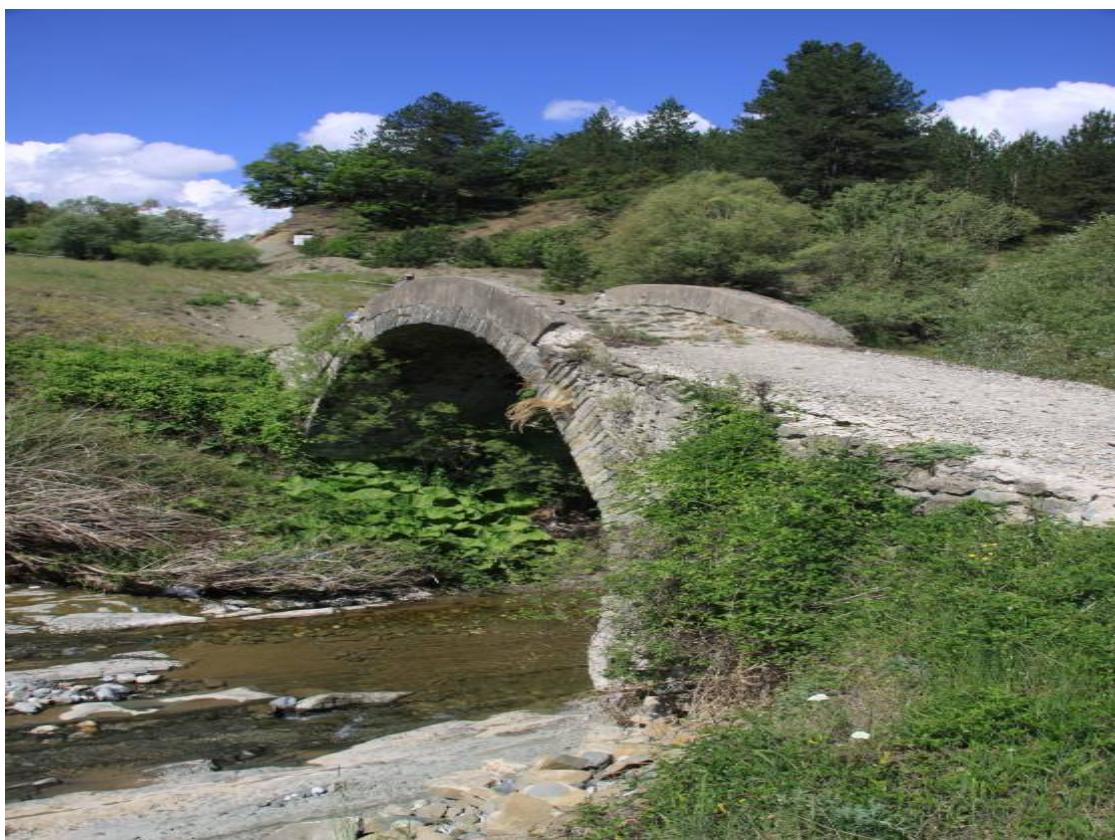
Γ.07.06. Ανάπτυξη φυτών στο ανατολικό πρανές

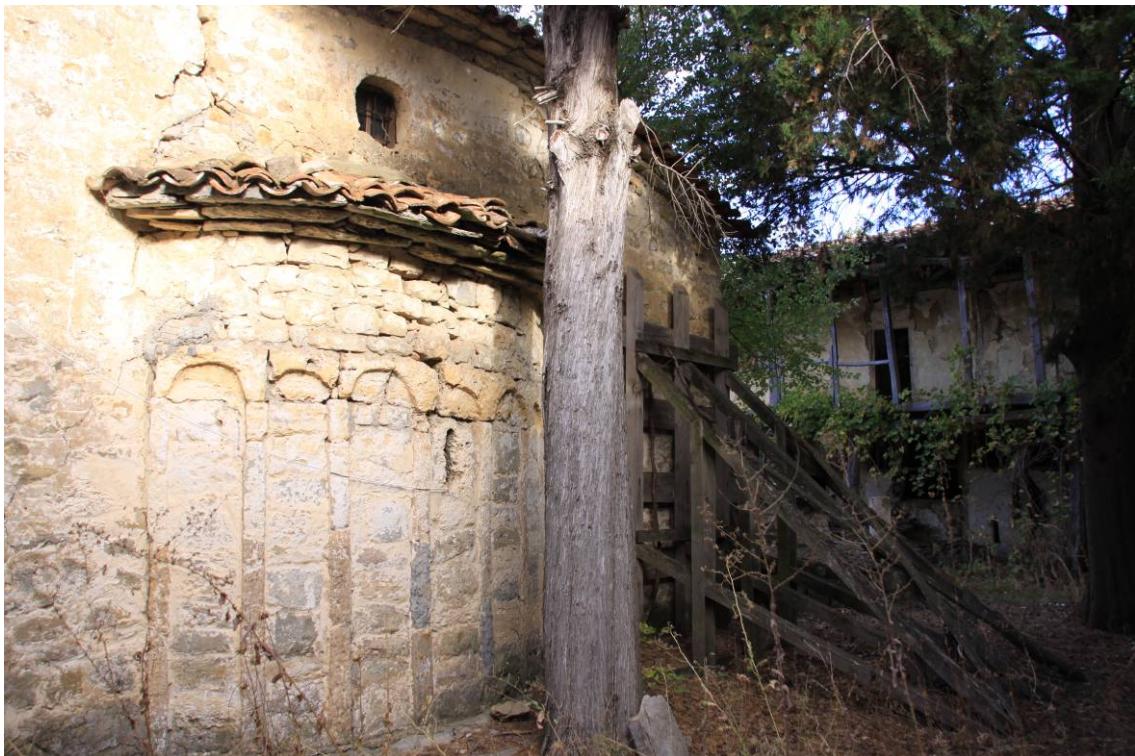
- οριζόντια υποστύλωση στον ανατολικό και δυτικό τοίχο καθώς και στη βορειοανατολική γωνία (Ε.01.03, Ε.01.04, Ε.01.05)
- κατακόρυφη υποστύλωση στο εσωτερικό του ναού (Ε.01.06)

E.01.04. Οριζόντια υποστύλωση ανατολικού τοίχου

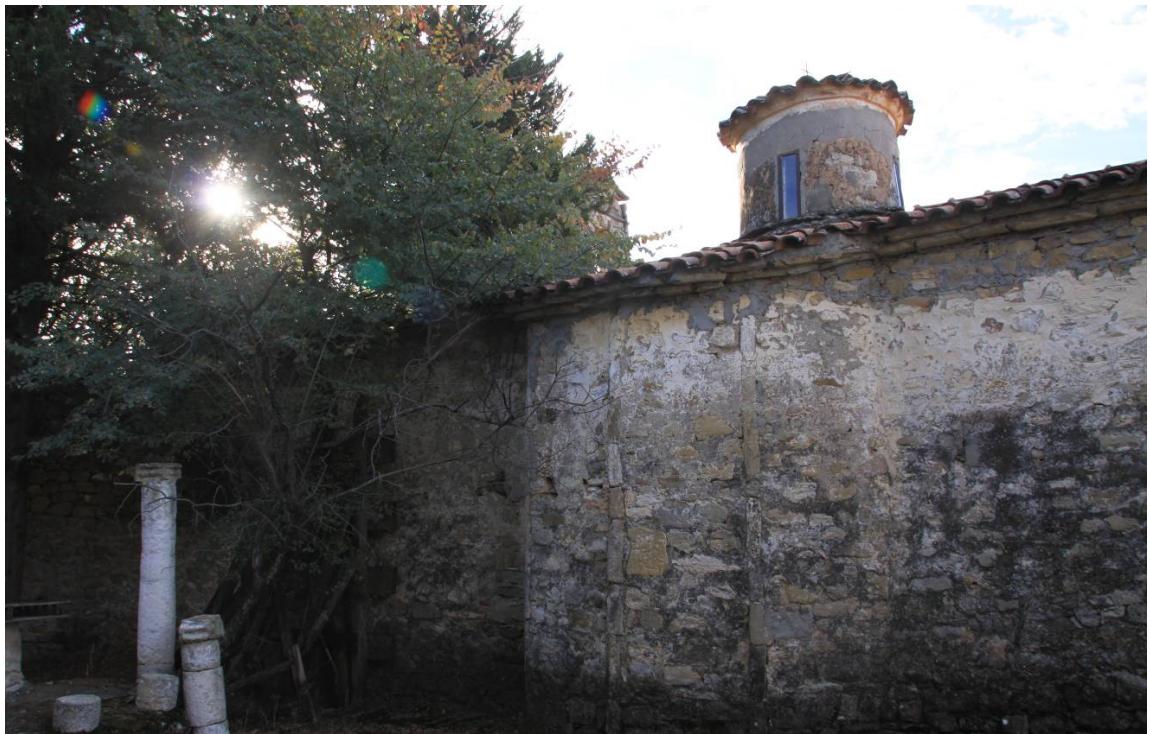
Πλέον των ανωτέρω, έχουν σφραγισθεί τοπικά ρωγμές με τσιμεντοειδές κονίαμα, εφαρμόστηκε τσιμεντοειδές επίχρισμα στον τρούλο (Ε.01.07) και ασβεστοειδές επίχρισμα σε τμήμα του ανατολικού τοίχου έως το μέσο του ύψους του (Ε.01.03). Οι επεμβάσεις αυτές κρίνονται αδόκιμες λόγω μη συμβατότητας των εφαρμοζόμενων υλικών με τα υλικά της αρχικής κτίσης.

- απόκλιση από την κατακόρυφο προς νότο του τρούλου λόγω της κοπής των ξύλινων ελκυστήρων (Ε.01.07, Ε.01.08)
- απόκλιση από την κατακόρυφο του βόρειου τοίχου, όπως διαπιστώνεται από την ολίσθηση που εμφανίζουν οι ελκυστήρες στις θέσεις στήριξης τους (Ε.01.09)
- κατακόρυφη ρηγμάτωση αριστερά και δεξιά της κόγχης στο νότιο τοίχο και νοτιοανατολικά (Ε.01.10)
- ρηγμάτωση στον ανατολικό τοίχο και μερική αποκόλληση λίθων στην κόγχη του, λόγω ανάπτυξης υψηλών εφελκυστικών τάσεων (Ε.01.11)
- ρηγματώσεις στο θόλο του κεντρικού κλίτους (Ε.01.12)
- ρηγματώσεις εσωτερικά στο βόρειο και νότιο τοίχο κατά μήκος των ξυλοδεσιών, λόγω διάβρωσής τους (Ε.01.13).

E.01.07. Εφαρμογή τσιμεντοειδούς επιχρίσματος στον τρούλο , απόκλιση τρούλου από την κατακόρυφο

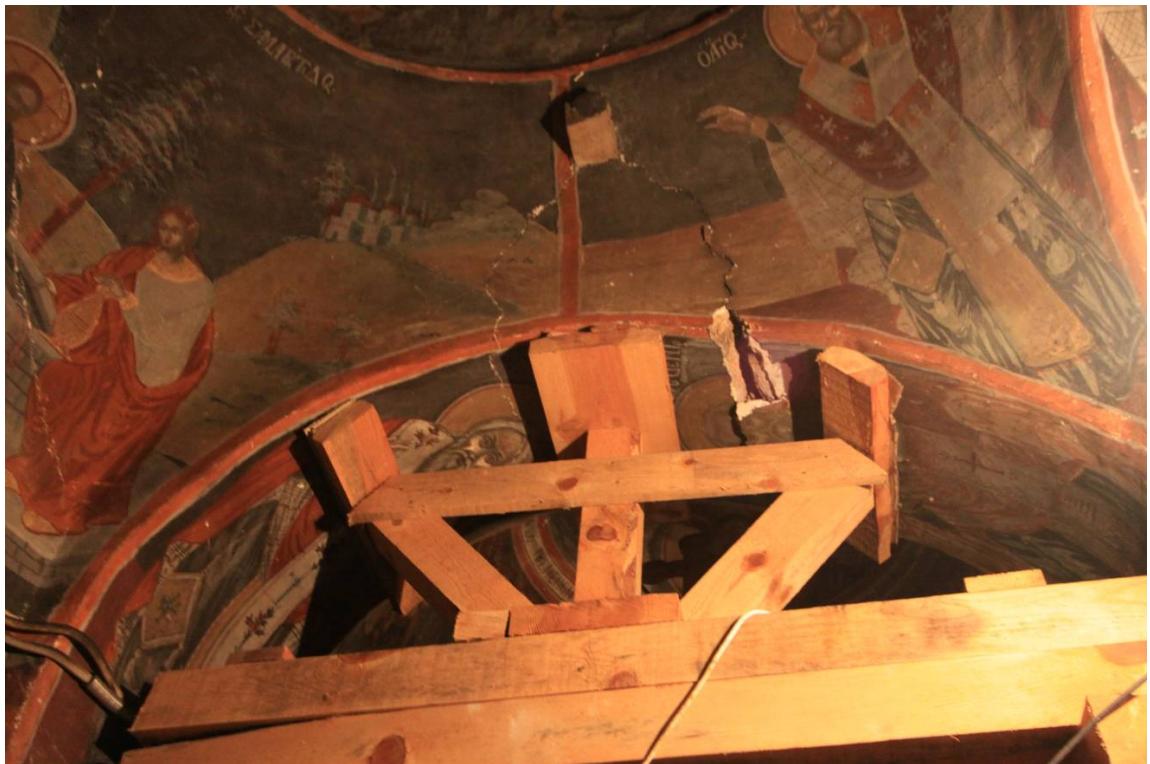
E.01.08. Κομμένοι ελκυστήρες στον τρούλο

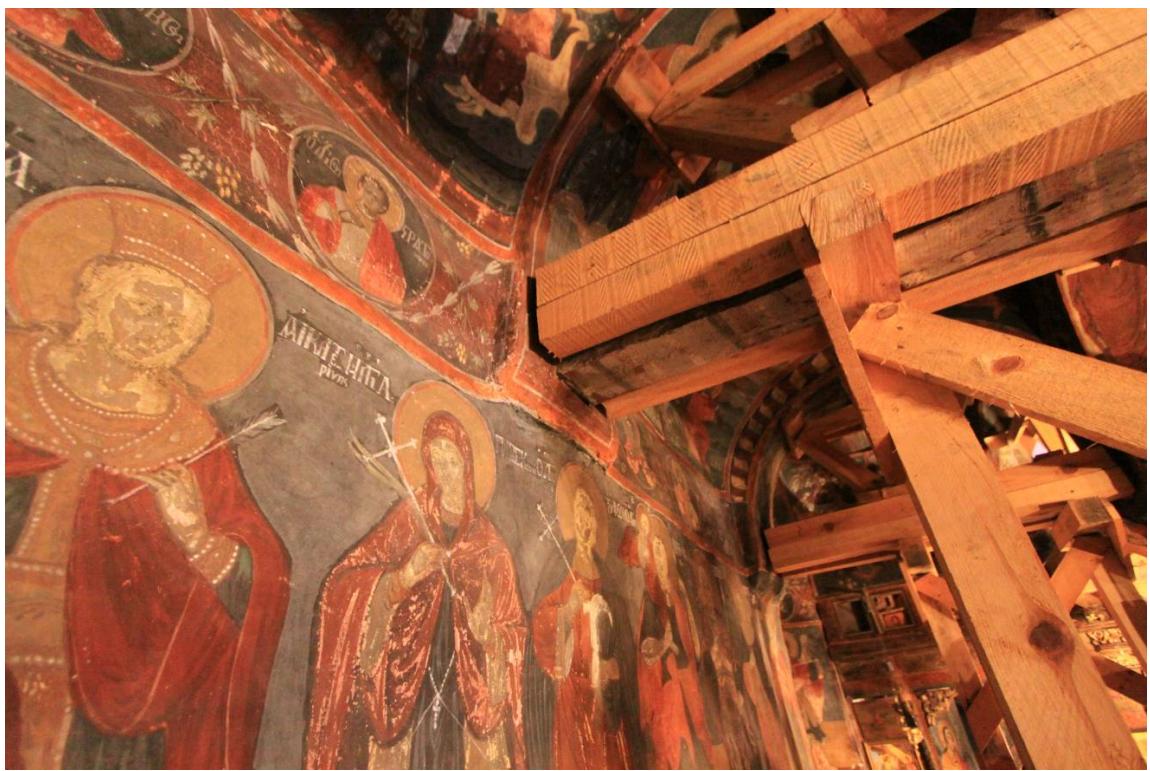
E.01.09. Ολίσθηση ελκυστήρων στη θέση στηριξής τους στο βόρειο τούχο

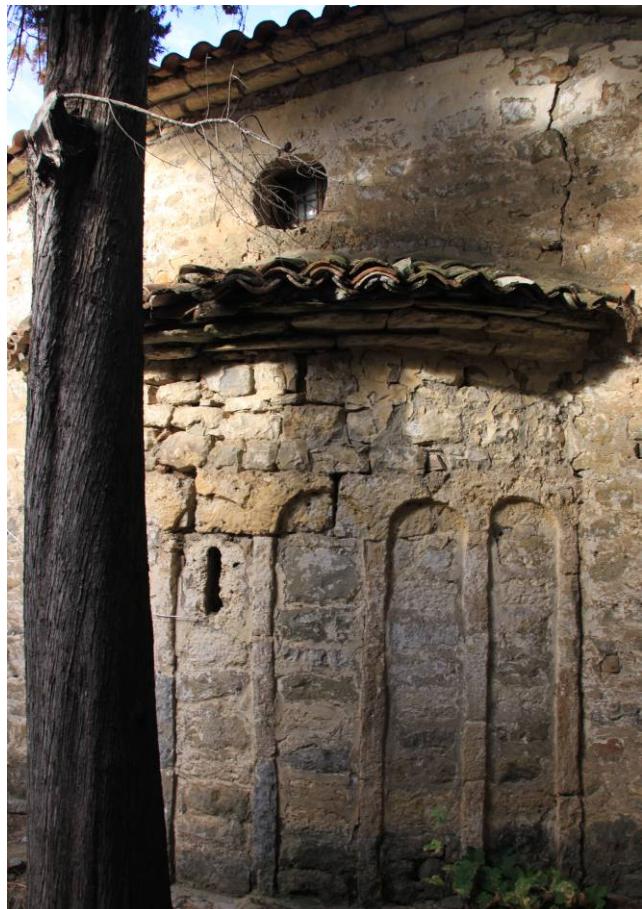
E.01.11. Κατακόρυφη ρηγμάτωση στον ανατολικό τοίχο – φαίνεται ότι ο τοίχος στη κόγχη του Ιερού «ανοίγει»

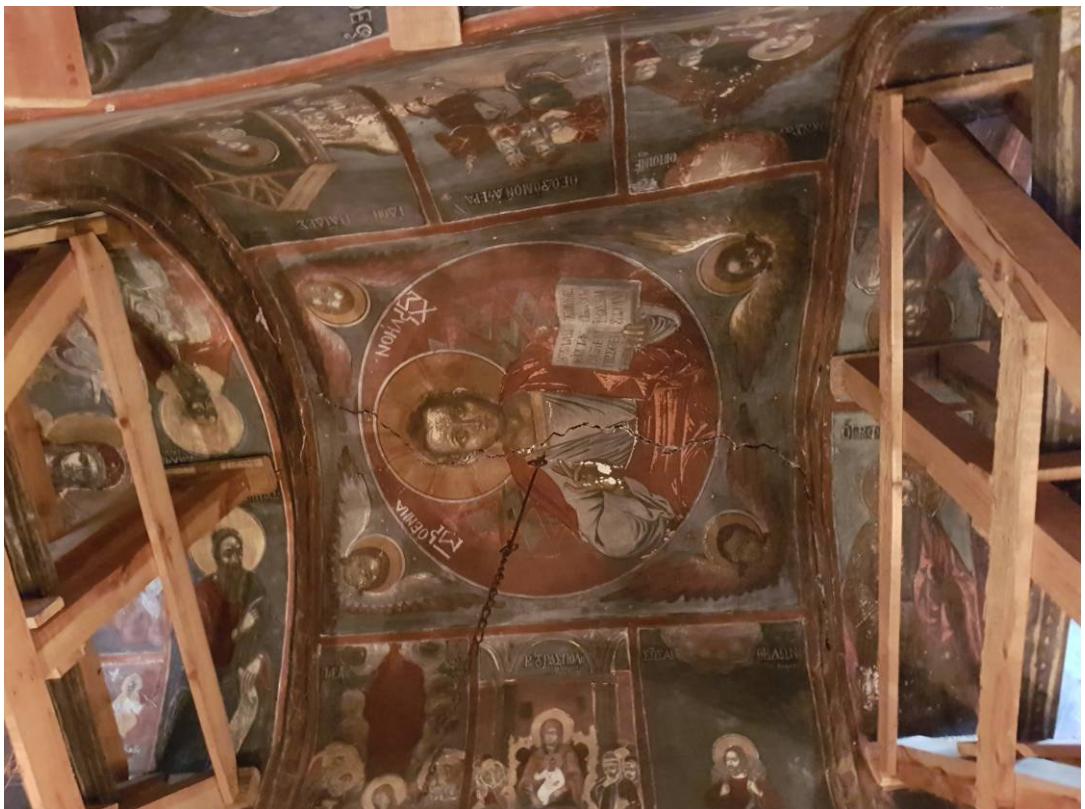
E.01.12. Ρωγμές στο θόλο του κεντρικού κλίτους

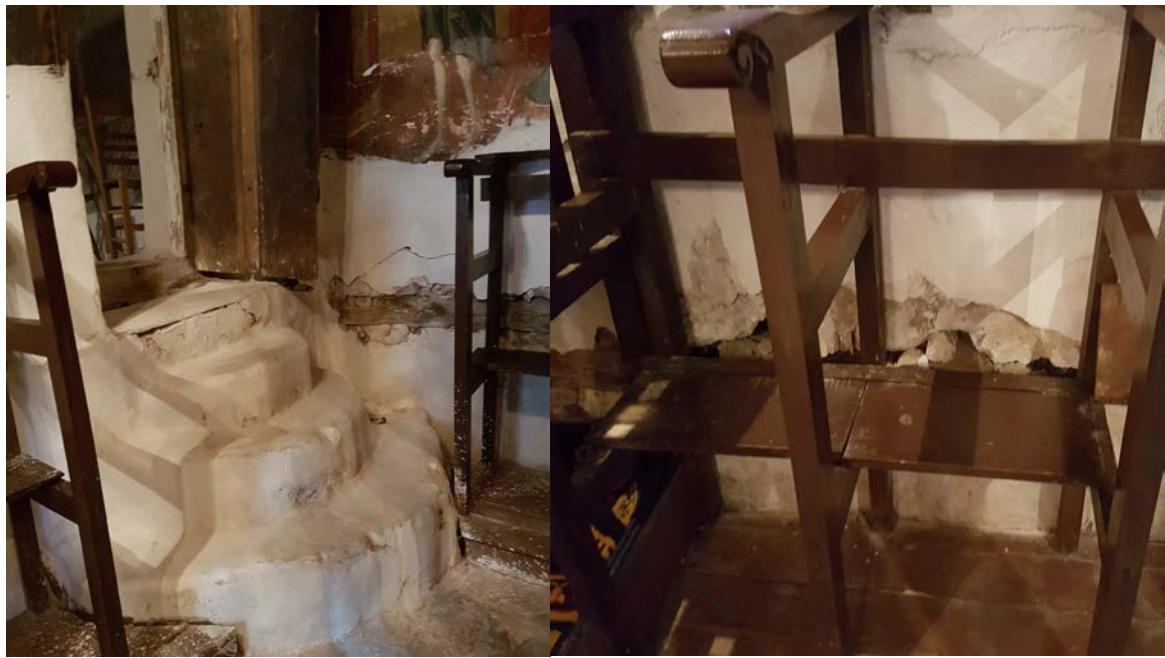
E.01.13. Ρηγμάτωση στο νότιο και βόρειο τοίχο κατά μήκος των ξυλοδεσιών

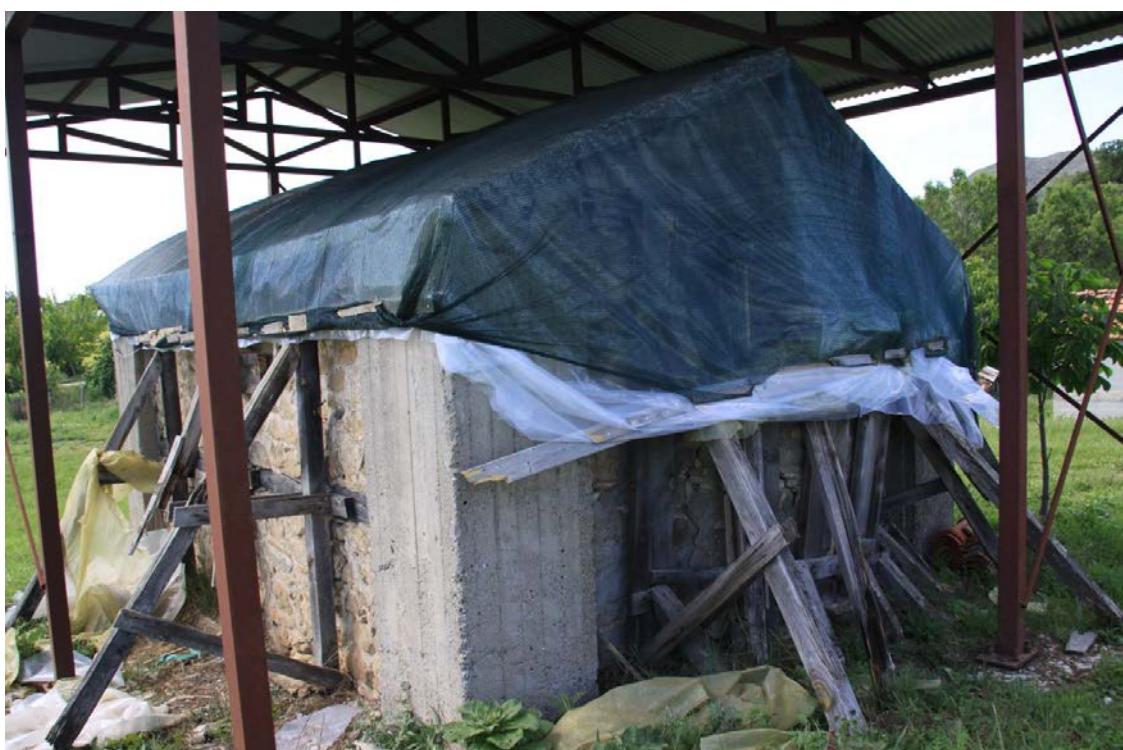
E.02.02. Νοτιοαντολική όψη ναού. Προσωρινές αντιστηρίξεις και τοιχία στις γωνίες

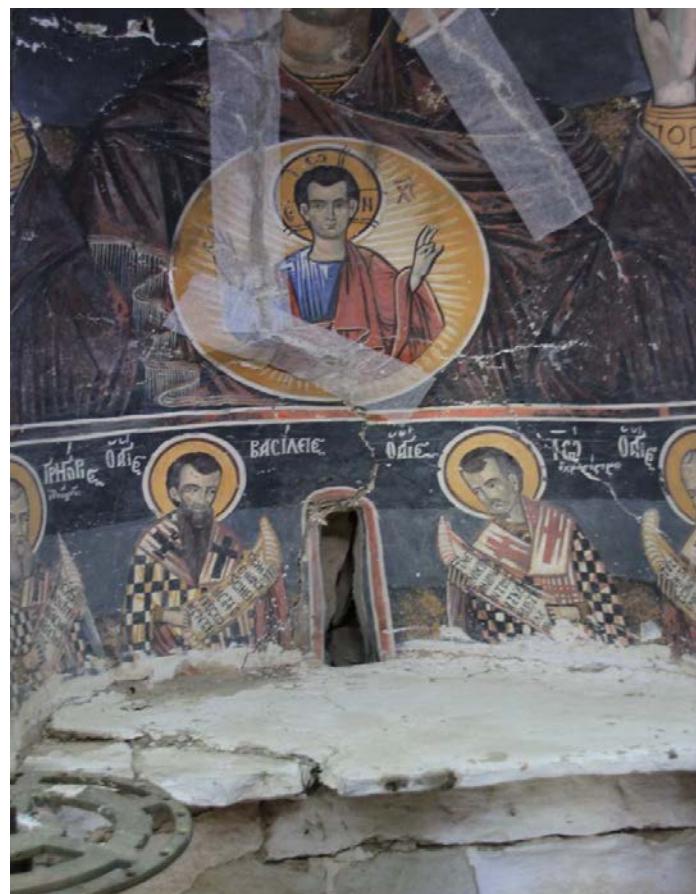
E.02.03. Τοιχογραφίες ναού σε καλή κατάσταση

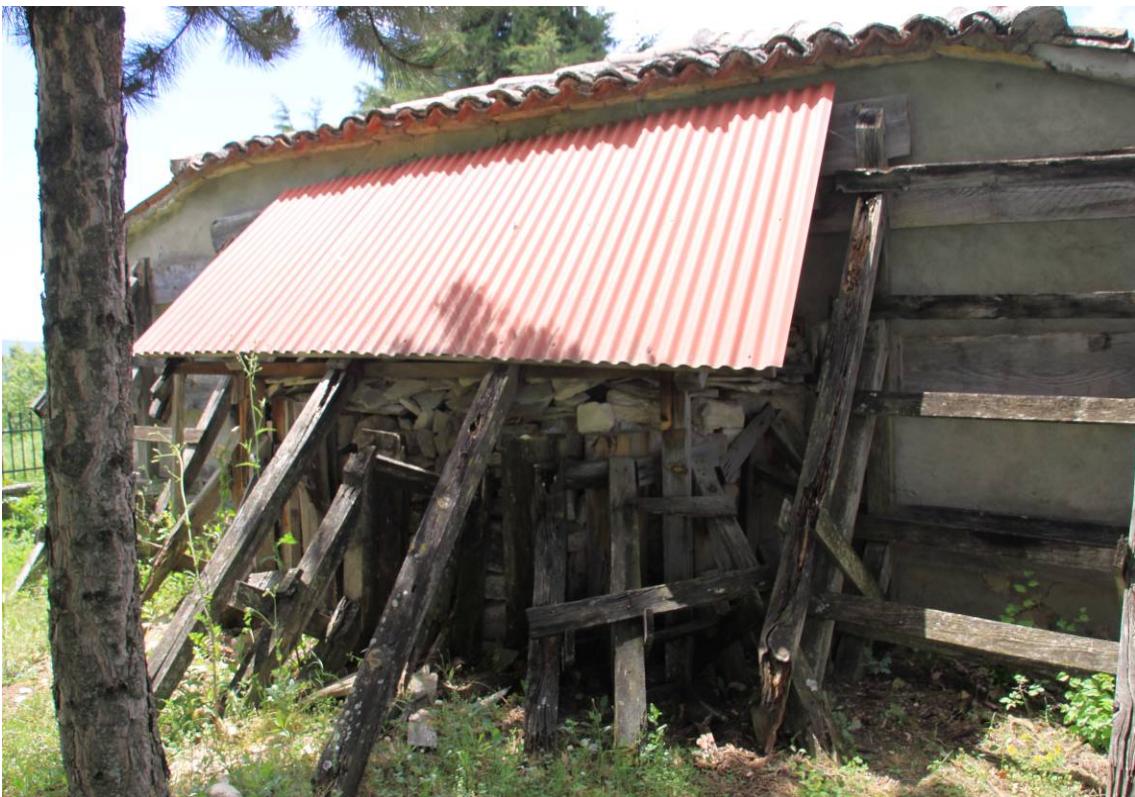
Στην σημερινή του μορφή, ο ναός εμφανίζει επιδείνωση των βλαβών του. Οι περιμετρικοί τοίχοι από λιθοδομή παρουσιάζουν απόκλιση από την κατακόρυφο σε όλες τις διευθύνσεις και κατακόρυφες ρωγμές απόσχισης στις γωνίες (Ε.03.04). Η μικρή κόγχη του Ιερού έχει καταστραφεί και οι ασύνδετοι πλέον λίθοι της αντιστηρίζονται πρόχειρα με ξύλινα στοιχεία και επικαλύπτονται με λαμαρίνα (Ε.03.02, Ε.03.05).

E.03.02. Κατάρρευση ιερού και προσωρινές αντιστηρίξεις

Ο ναός χρήζει αναγκαίας ταχείας παρέμβασης και αποτελεί άμεση προτεραιότητα η αποκατάστασή του, καθώς το Ιερό τελεί υπό κατάρρευση. Διαθέτει σημαντικό υφιστάμενο ιερατικό εξοπλισμό (μανουάλια, καντήλια, εικόνες, κολυμβήθρα κτλ.), τα οποία είναι αξιοποιήσιμα. Επίσης, απαιτείται έλεγχος της αποτελεσματικότητας των προσωρινών αντιστηρίξεων, στεγανοποίηση της στέγης και στη συνέχεια εκπόνηση μελέτης συνολικής αποκατάστασης του ναού.

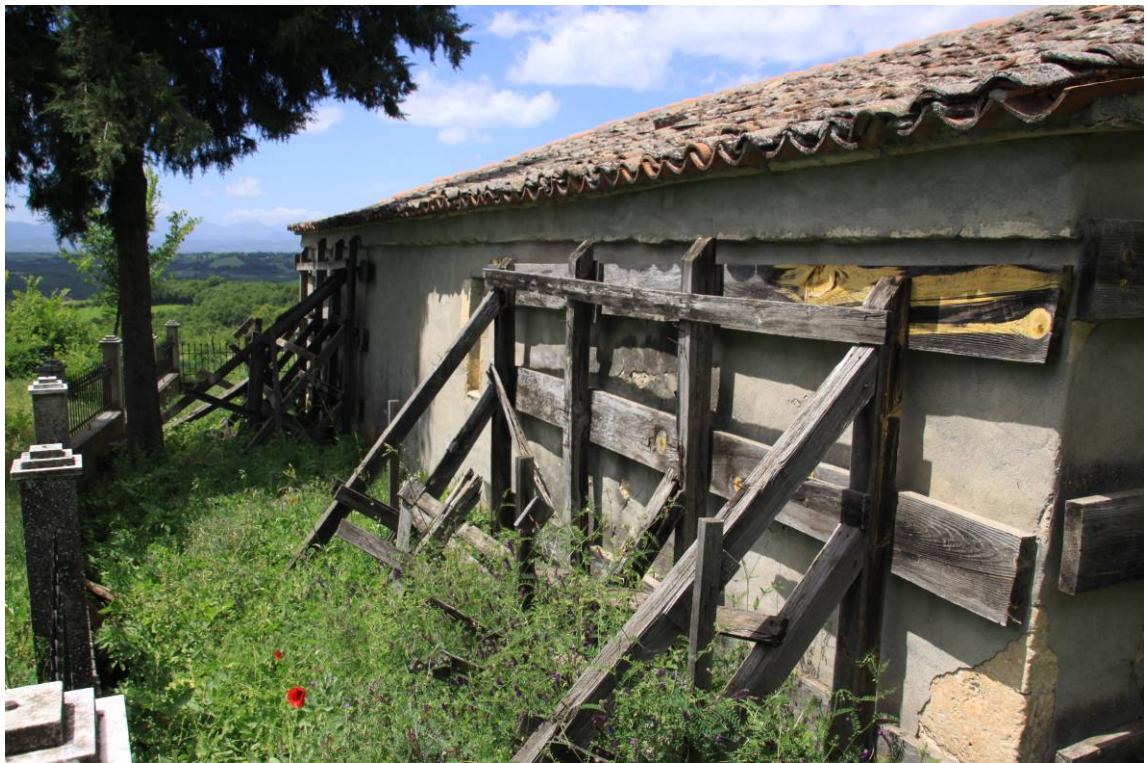
Οι πρώτες εργασίες αποκατάστασης του ναού πραγματοποιήθηκαν το έτος 1987. Μετέπειτα, ακολούθησε ο σεισμός του 1995, ο οποίος είχε ως αποτέλεσμα αρχικά την πτώση των εξωτερικών επιφανειών της μικρής κόγχης του Ιερού κατά το μεγαλύτερο μέρος της και επιπρόσθετα ρηγματώσεις στους εκατέρωθεν αυτής της κόγχης, τοίχους. Ο ναός αντιστηρίχτηκε προσωρινά με ξύλινες αντιστηρίξεις στις τρεις εξωτερικές πλευρές του, πλην του βόρειου νάρθηκα (E.03.03).

E.03.03. Προσωρινές αντιστηρίξεις στο νότιο τοίχο
