**Υποστήριξη αποτίμησης κατάστασης μνημείων
Περιφερειακής Ενότητας Γρεβενών**

Κοζάνη, ΝΟΕΜΒΡΙΟΣ 2017

ομάδα εργασίας ΤΕΕ / ΤΔΜ με αντικείμενο την υποστήριξη αποτίμησης της κατάστασης των μνημείων της Περιφερειακής Ενότητας Γρεβενών

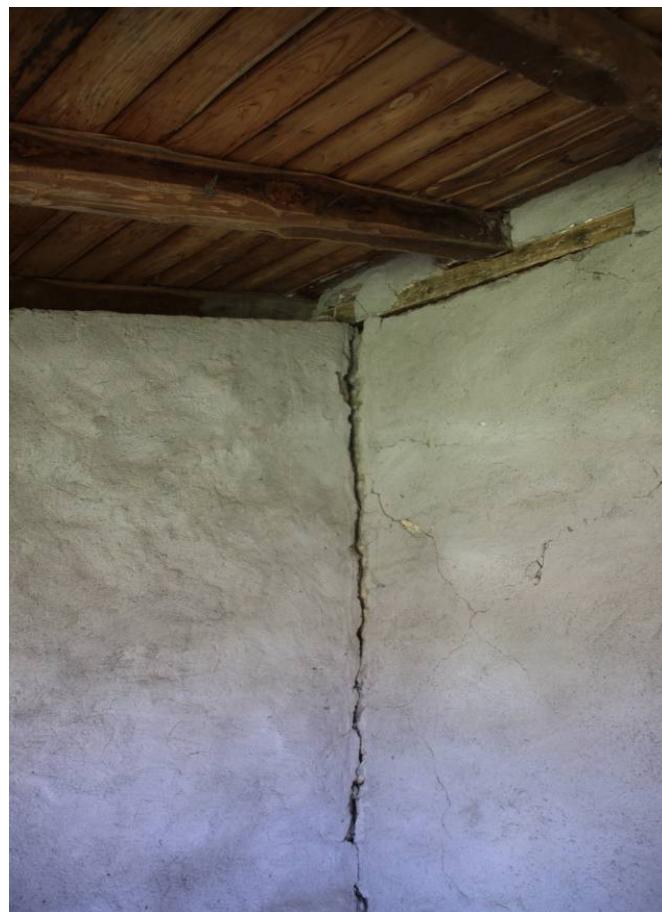
E.03.04. Αποσχίσεις στις γωνίες

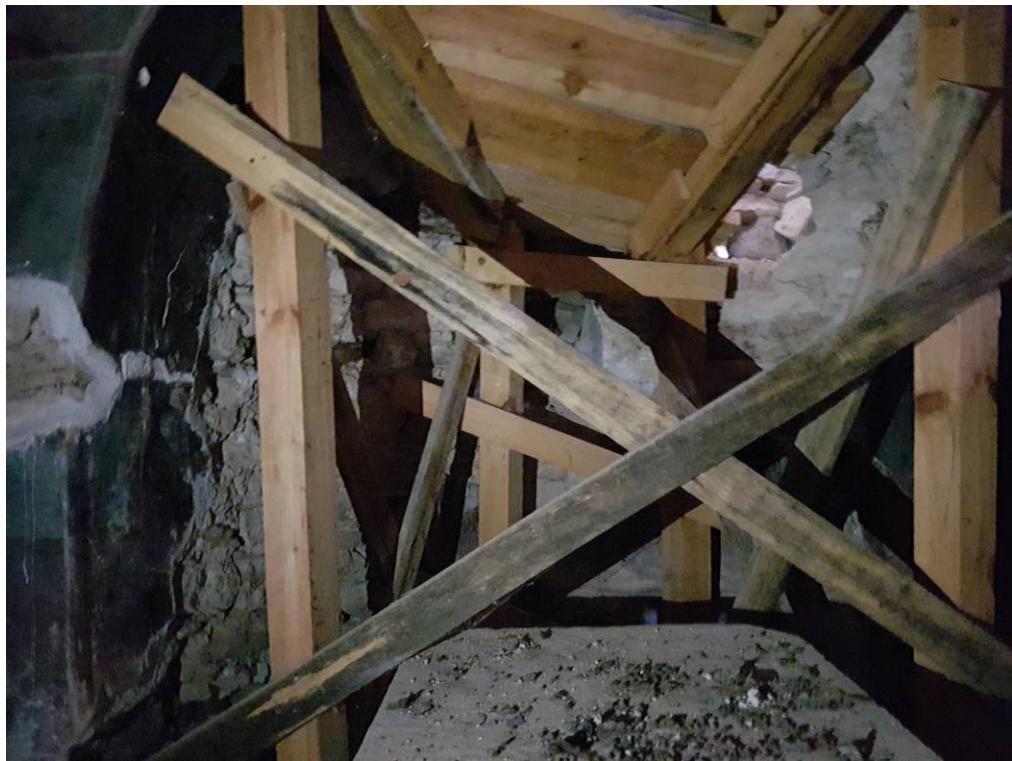
Στην σημερινή του μορφή, ο ναός εμφανίζει επιδείνωση των βλαβών του. Οι περιμετρικοί τοίχοι από λιθοδομή παρουσιάζουν απόκλιση από την κατακόρυφο σε όλες τις διευθύνσεις και κατακόρυφες ρωγμές απόσχισης στις γωνίες (Ε.03.04). Η μικρή κόγχη του Ιερού έχει καταστραφεί και οι ασύνδετοι πλέον λίθοι της αντιστηρίζονται πρόχειρα με ξύλινα στοιχεία και επικαλύπτονται με λαμαρίνα (Ε.03.02, Ε.03.05).

E.03.05. Εσωτερική κατάσταση ιερού

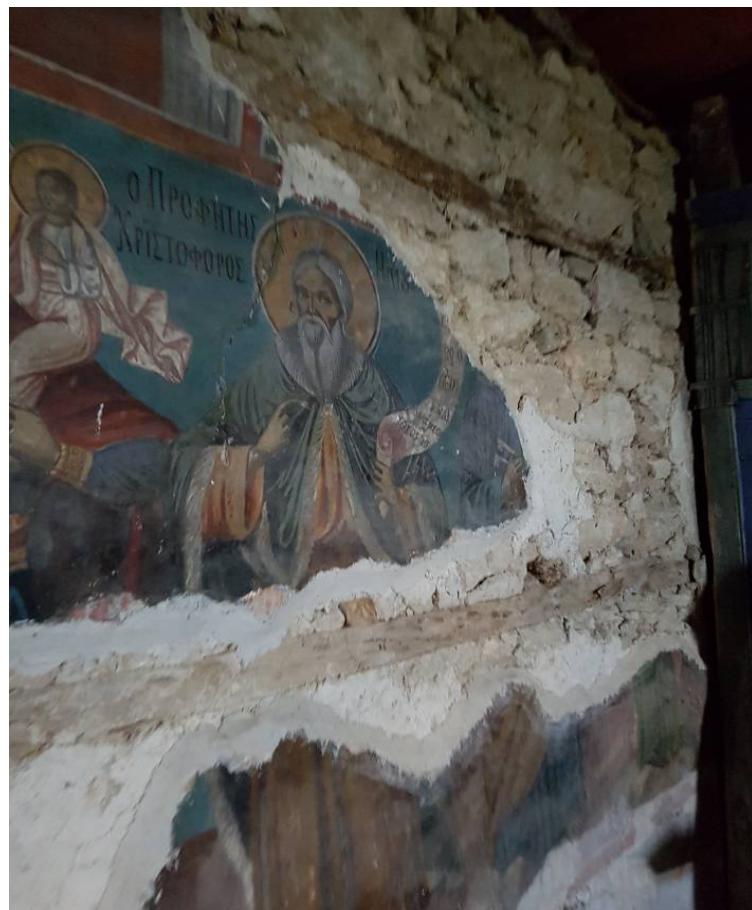
E.03.06. Κατάρρευση τοιχογραφιών

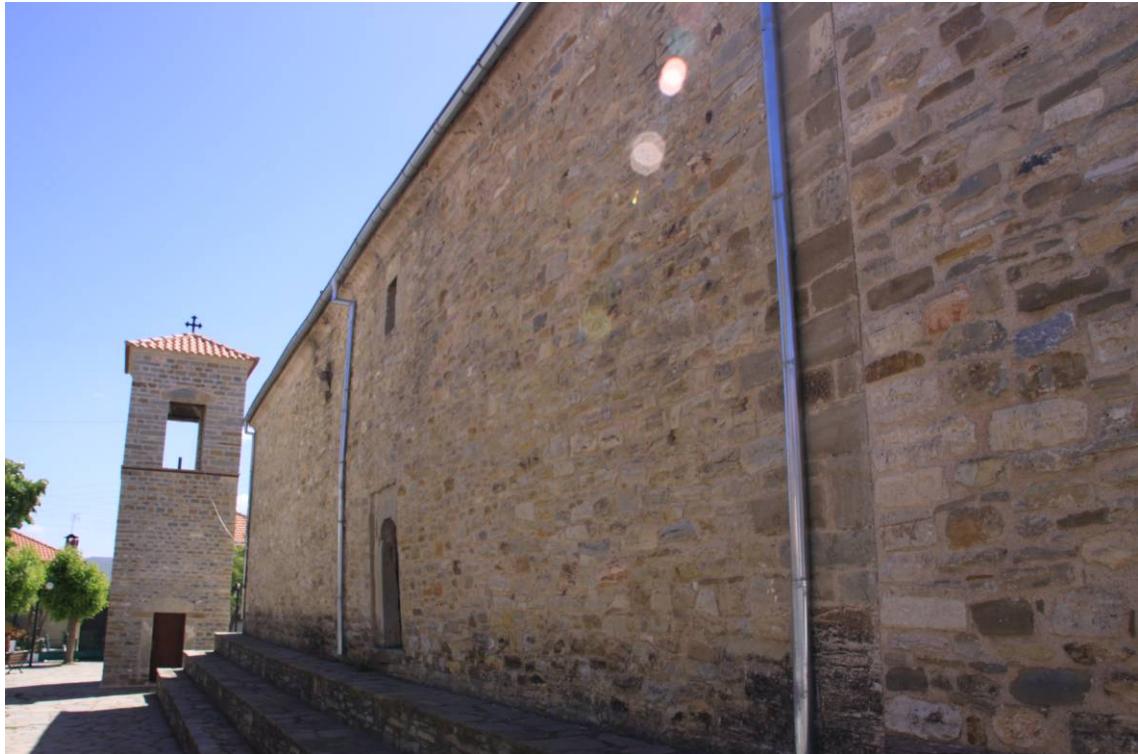
E.05.04. Βόρειος τοίχος με φούσκωμα κοντά στην πόρτα

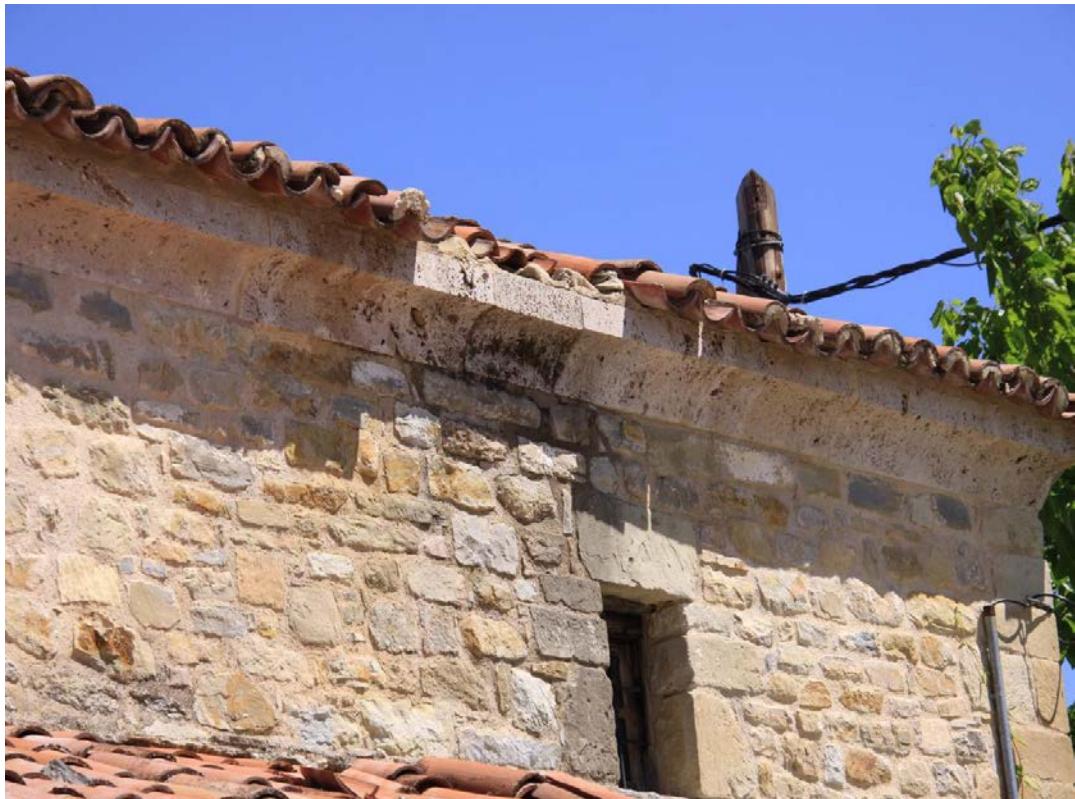
E.05.07. Τοπικές βλάβες στην επικεράμωση

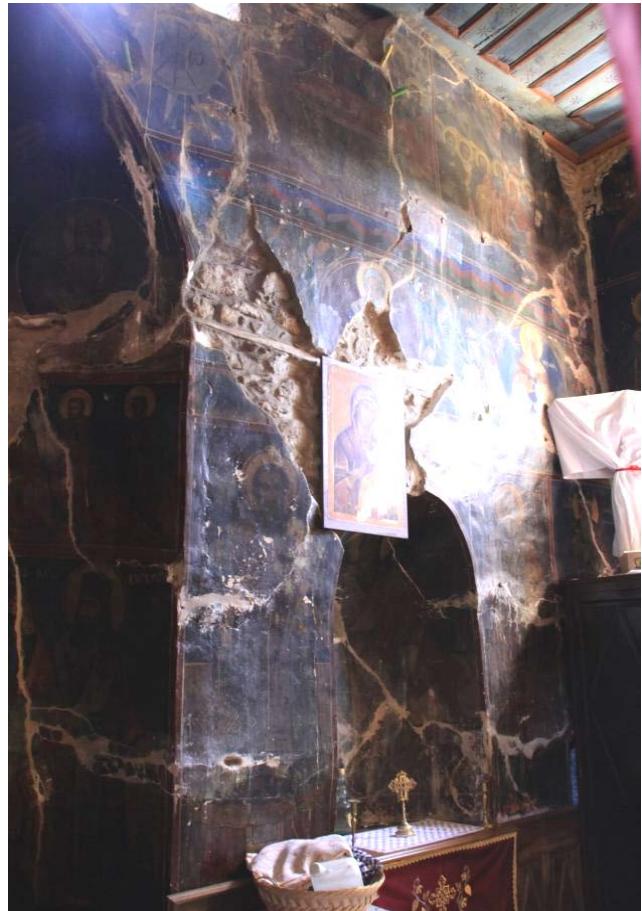
Ο ναός κατά το σεισμό του 1995 εμφάνισε σημαντικές βλάβες, όπως μερική κατάρρευση της Νότιας και Ανατολικής τοιχοποιίας, οι οποίες αποκαταστάθηκαν πλήρως. Επίσης, πραγματοποιήθηκε ολική αποκατάσταση της στέγης και του δαπέδου με κεραμική επίστρωση (Ε.06.06). Η κιονοστοιχία κάτω από τον γυναικωνίτη αποτελείται από ξύλινα υποστυλώματα, εκ των οποίων τα ανατολικά έχουν ενισχυθεί με μεταλλικά στοιχεία. Οι εσωτερικές τοιχογραφίες παρουσίασαν βλάβες, οι οποίες δεν αποκαταστάθηκαν, αλλά στερεώθηκαν προσωρινά με επικόλληση γάζας (Ε.06.05). Στην εσωτερική πλευρά του Ιερού παρατηρείται έντονο φούσκωμα, ρηγμάτωση και μερική αποκόλληση των αγιογραφιών (Ε.06.04).

E.06.04. Φουσκώματα τοιχογραφιών στο Ιερό

Κατόπιν του έργου της στατικής αποκατάστασης, ο ναός εκτιμάται ότι βρίσκεται σε κατάσταση υψηλής επάρκειας. Επιθυμητή κρίνεται η μόνιμη στερέωση και συντήρηση των τοιχογραφιών.

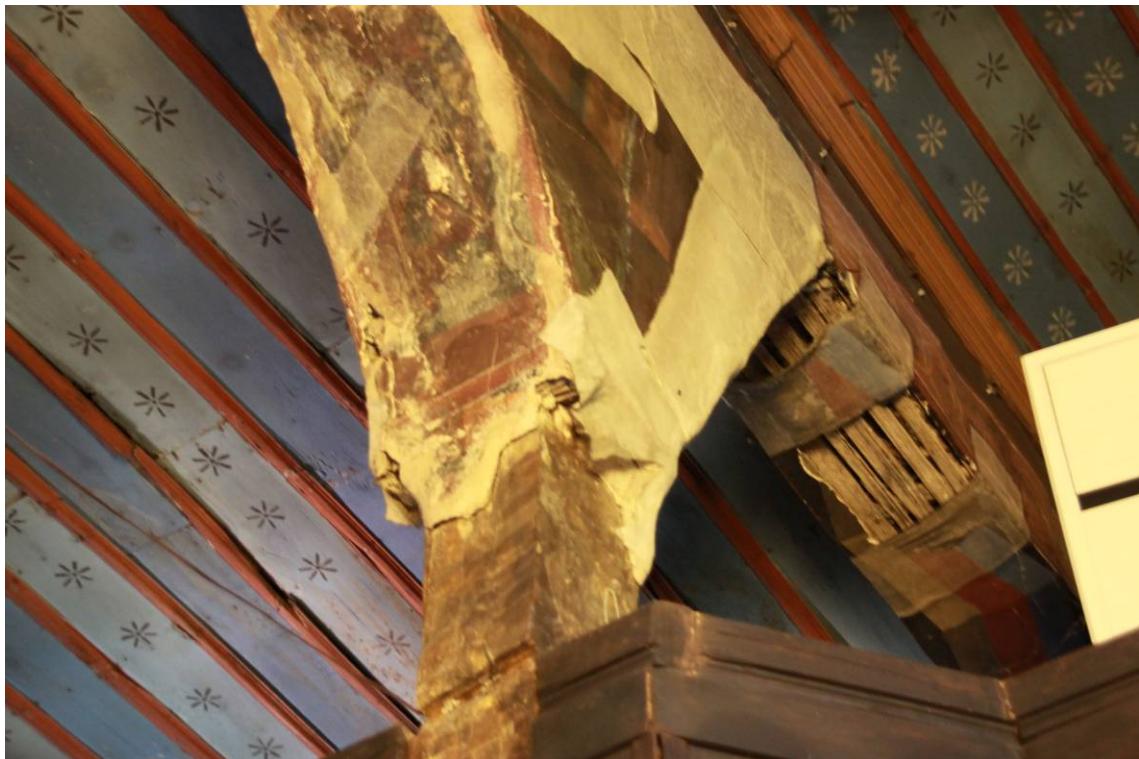
E.06.05. Προσωρινή στήριξη τοιχογραφιών με γάζες

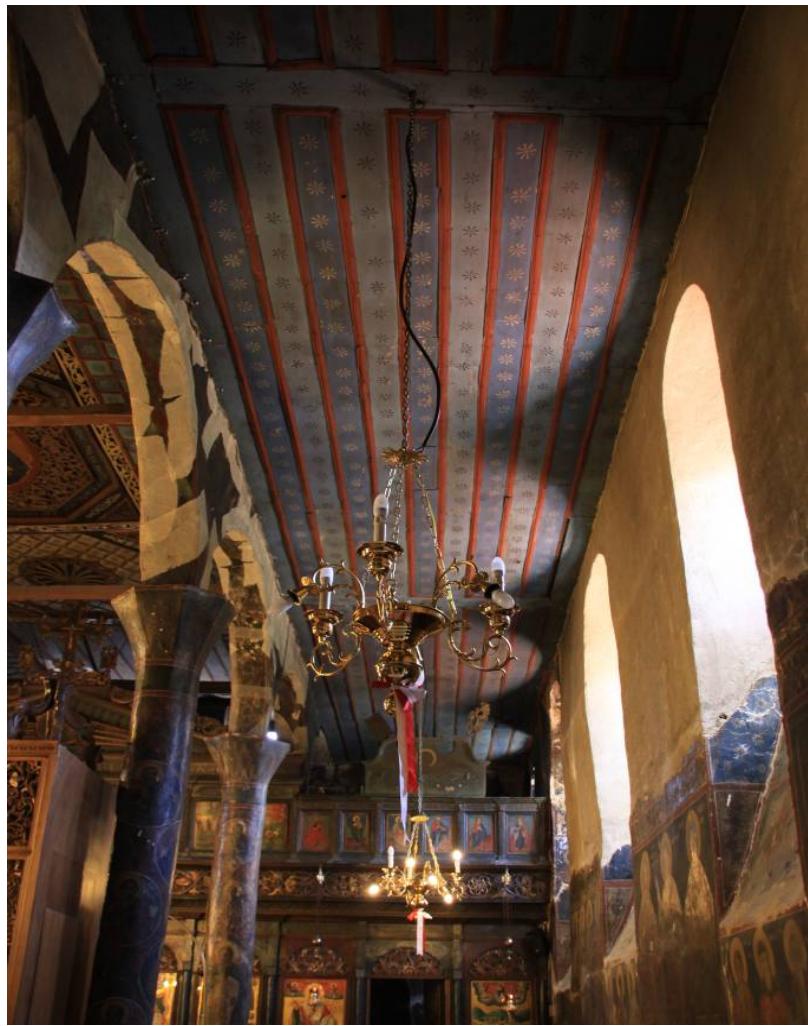
E.06.06. Προσωρινή στήριξη τοιχογραφιών και αποκατεστημένη οροφή

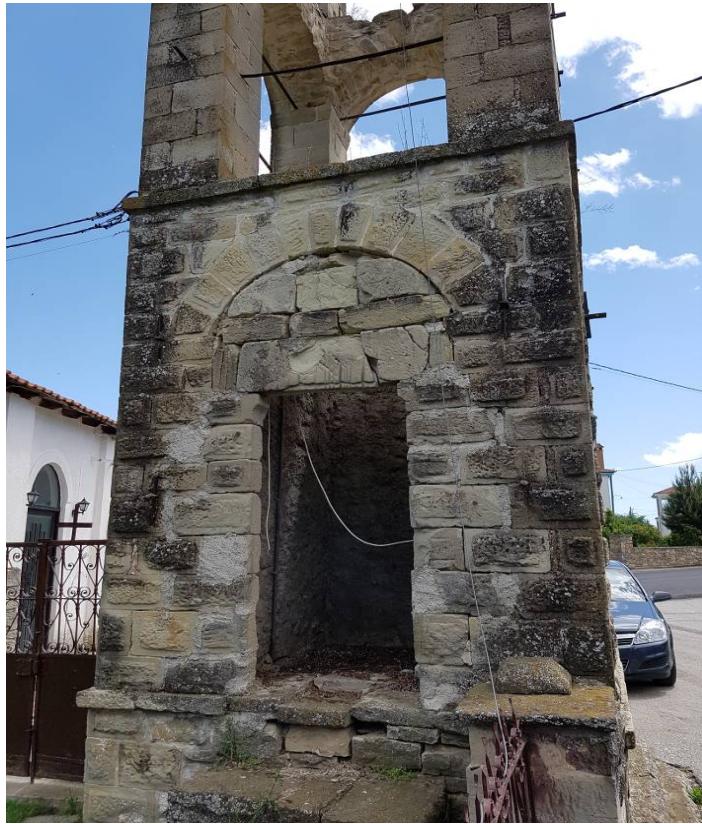
Ο ναός επλήγη απ'τον σεισμό του 1995 και κατέρρευσαν τμήματα της ανατολικής και δυτικής πλευράς και το μεγαλύτερο μέρος τη κόγχης. Ακολούθησαν εργασίες αντιστήριξης, αποκατάστασης των λιθοδομών, των ρυποδεσιών και του δαπέδου, τα οποία βρίσκονται σήμερα σε αρκετά καλή κατάσταση. Στο βορειοανατολικό τμήμα του ναού παρατηρείται εσωτερικά ελαφριά καθίζηση, η οποία συμβάλει στη δημιουργία οριζόντιων ρωγμών και φουσκωμάτων στις ποδιές των διαφόρων ανοιγμάτων (Ε.07.03). Φουσκώματα επίσης διαπιστώνονται και σε αρκετές τοιχογραφίες, εκ των οποίων αυτές της κόγχης του ιερού στερεώθηκαν προσωρινά με γάζες (Ε.07.05). Ακόμα παρουσιάζεται μερική διάβρωση των ρυποδεσιών και αποσάθρωση κονιαμάτων στη νοτιοδυτική πλευρά του ναού. Τέλος ο πύργος του κωδωνοστασίου, που αποτελεί ανεξάρτητη κατασκευή, παρουσιάζει ελαφριά κλίση και ρωγμές κατά μήκος του κονιάματος μεταξύ των λίθων στο χαμηλό τμήμα του (Ε.07.06).

E.07.06. Κωδωνοστάσιο. Κατά μήκος ρωγμές στα κονιάματα χαμηλά

Η εικόνα που παρουσιάζει ο ναός από στατικής πλευράς είναι ικανοποιητική. Προτείνεται παρακολούθηση της ελαφριάς καθίζησης στο βορειοανατολικό τμήμα του ναού, προκειμένου να ληφθούν προληπτικά μέτρα για τον περιορισμό του φαινομένου. Επίσης, επιδιωκτέο είναι να πραγματοποιηθούν εργασίες στερέωσης και συντήρησης των τοιχογραφιών. Ο πύργος του κωδωνοστασίου χρήζει άμεσων μετρητικών διατάξεων, προκειμένου να διαπιστωθεί πιθανή συνεχιζόμενη μετακίνηση-καθίζηση, που μπορεί να θέσει σε κίνδυνο την ευστάθεια της κατασκευής. Όλα τα παραπάνω συνηγοτούν ότι απαιτείται εκπόνηση μελέτης αποκατάστασης για το σύνολο του ναού, αν και όχι άμεσα.

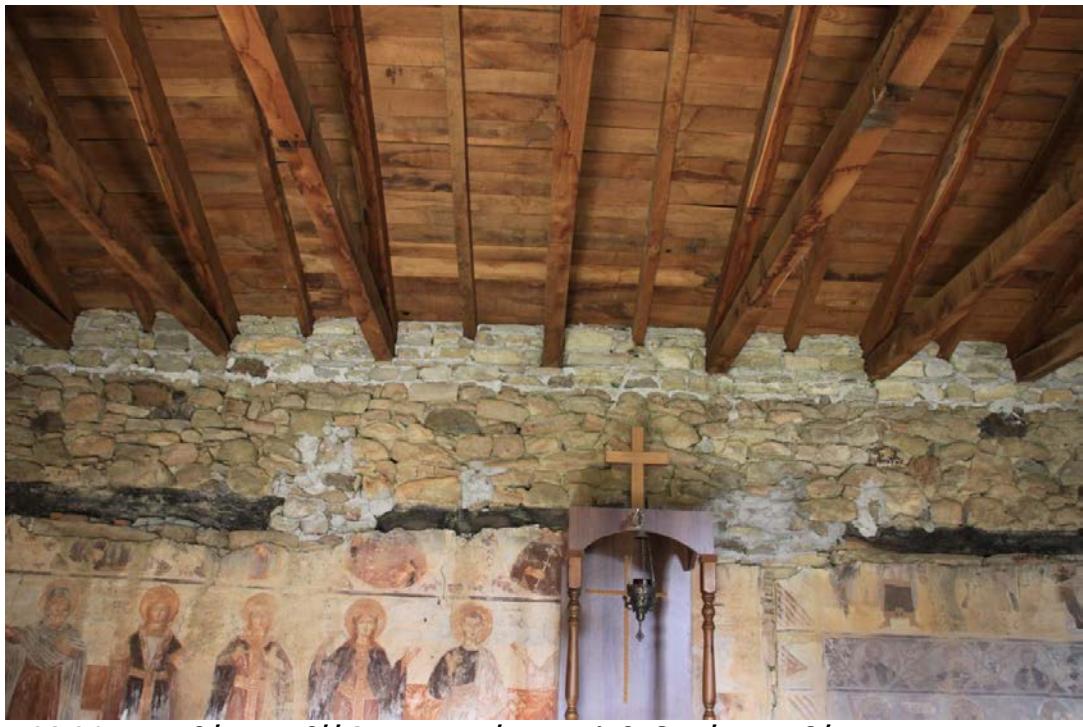
- ανακατασκευή της ξύλινης στέγης και του δαπέδου
- προσθήκη τριών σειρών λίθων στην κορυφή του βόρειου τοίχου, πιθανόν λόγω κατάρρευσης αυτού του τμήματος της αρχικής κτήσης (Ε.08.01)

E.08.01. Προσθήκη καθ'ύψος υφιστάμενης λιθοδομής στη βόρεια τοιχοποιΐα

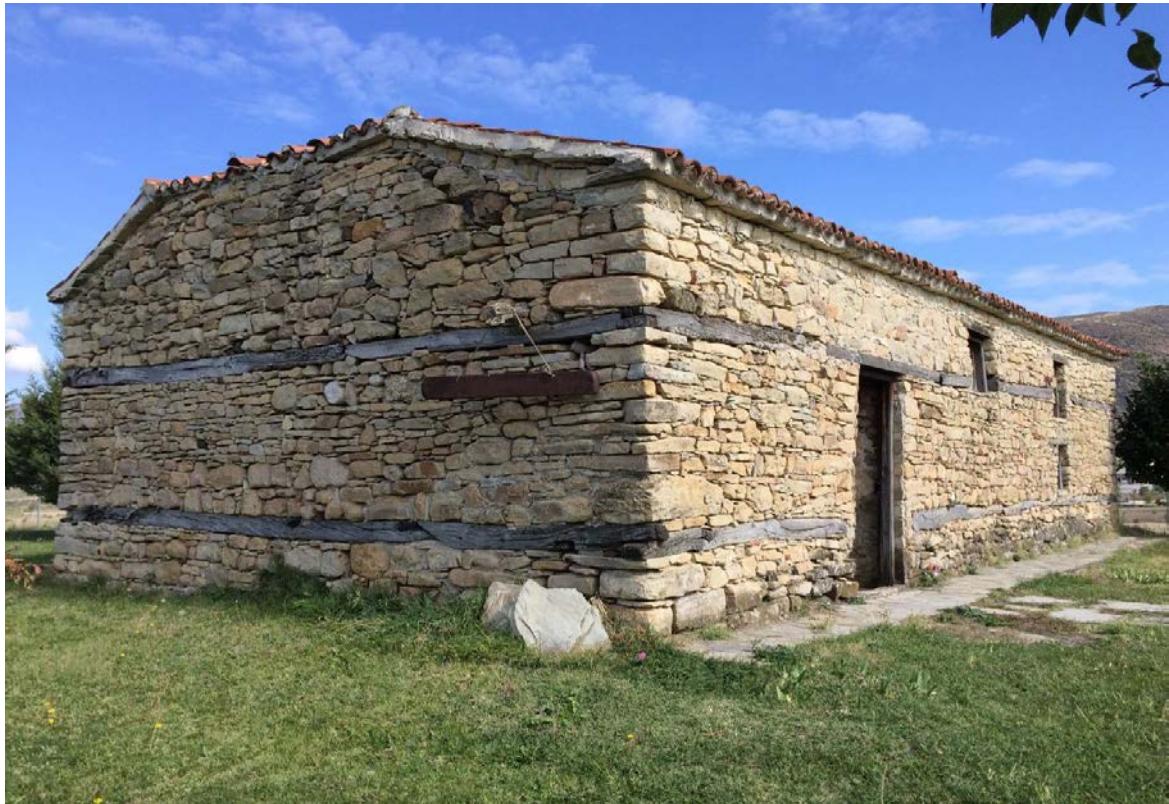
- ρηγμάτωσεις και φουσκώματα στην δυτική και ανατολική τοιχοποιία (Ε.08.02, Ε.08.03, Ε.08.04)
- ρηγμάτωση στη νότια τοιχοποιία και στη νοτιοδυτική γωνία στην εσωτερική παρειά του τοίχου (Ε.08.05, Ε.08.06)
- αποκόλληση λίθων τοπικά στη βόρεια και νότια τοιχοποιία (Ε.08.07, Ε.08.08)
- απόπλυση του συνδετικού κονιάματος των τοιχοποιιών (Ε.08.01, Ε.08.02, Ε.08.06, Ε.08.08, Ε.08.09)
- διάβρωση των ξυλοδεσιών (Ε.08.09)
- καθίζηση της νότιας και δυτικής τοιχοποιίας (Ε.08.02)

E.08.02. Δυτική τοιχοποιία

Στη σημερινή μορφή του ναού, η ευστάθεια του δεν απειλείται άμεσα ώστε να απαιτούνται άμεσες σωστικές εργασίες. Ωστόσο, σε περίπτωση καταπόνησης υπό σεισμική δράση καθώς και στην περίπτωση αστοχιών του εδάφους θεμελίωσης, η κατασκευή κινδυνεύει με κατάρρευση. Απαιτείται άμεσα η ανάθεση μελέτης αποκατάστασης και η εν συνεχεία υλοποίηση του έργου αποκατάστασης.

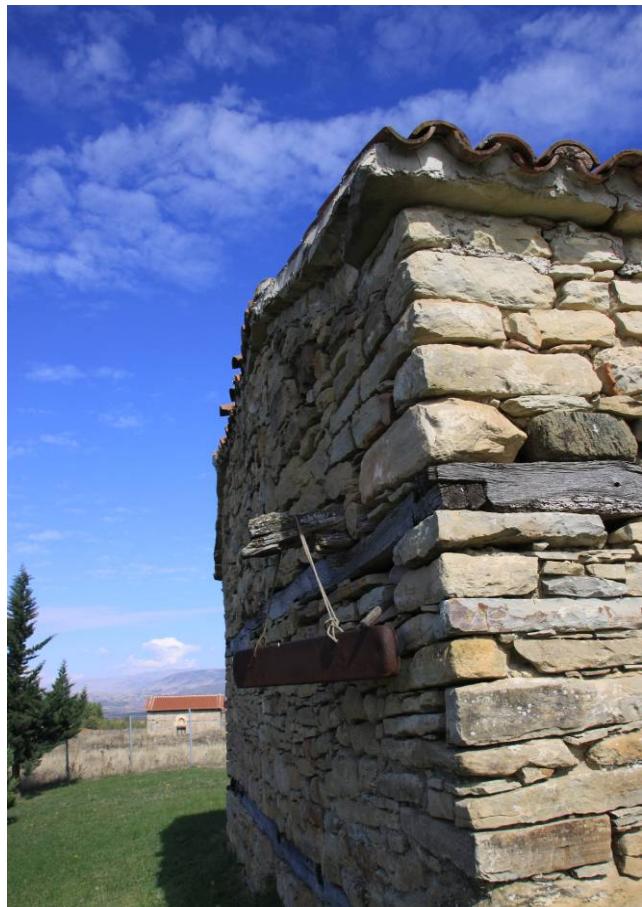
E.08.03. Φουσκωμα δυτικής τοιχοποιίας

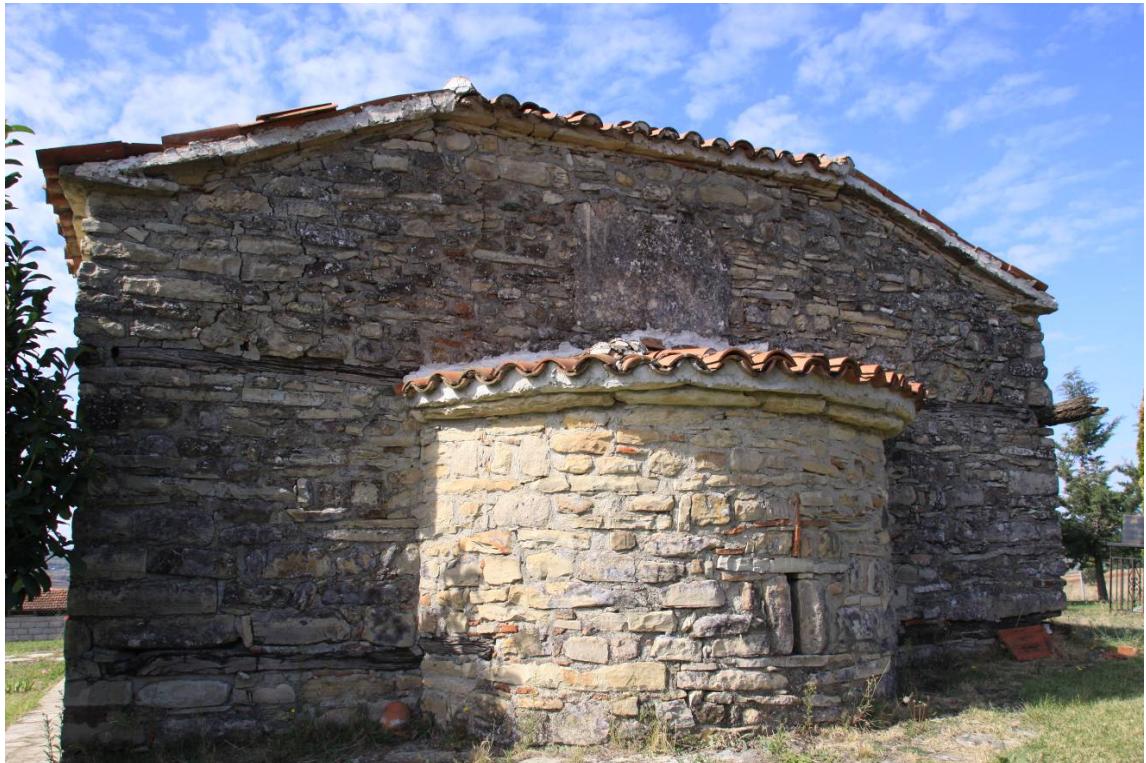
E.08.04. Ανατολική τοιχοποιία

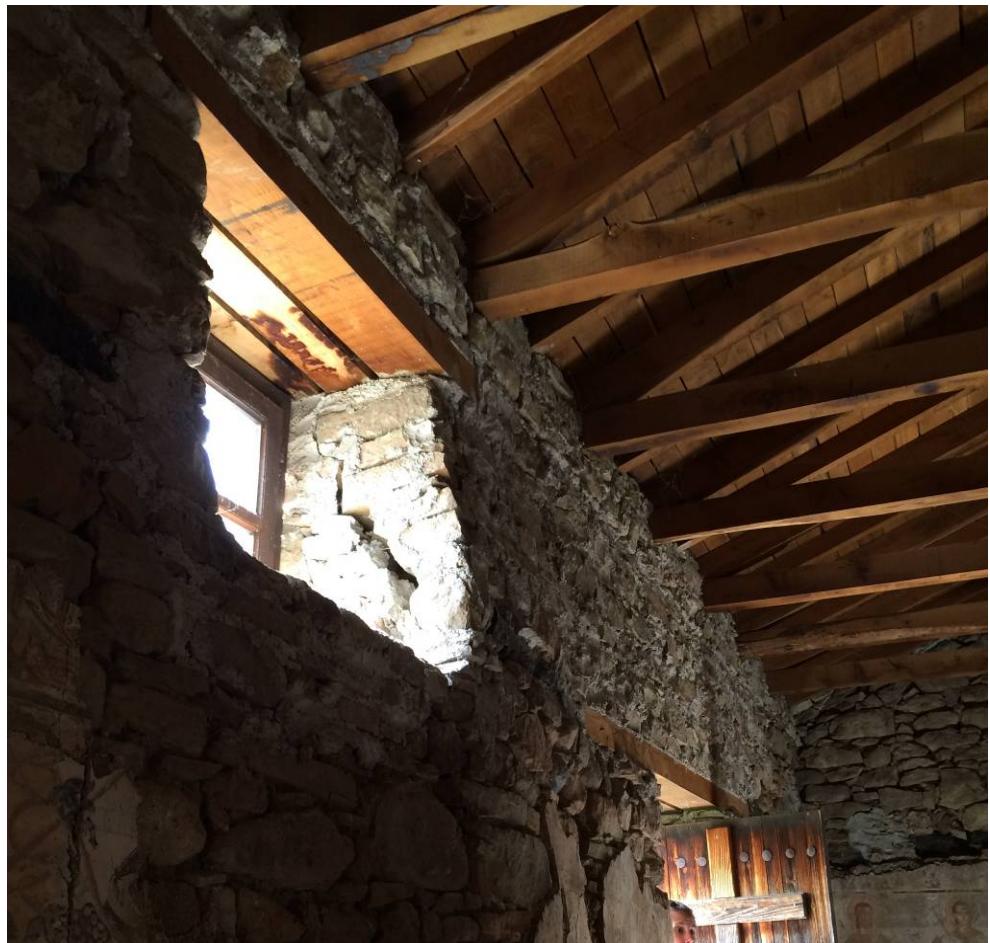
E.08.05. Ρηγμάτωση στη νότια τοιχοποιία

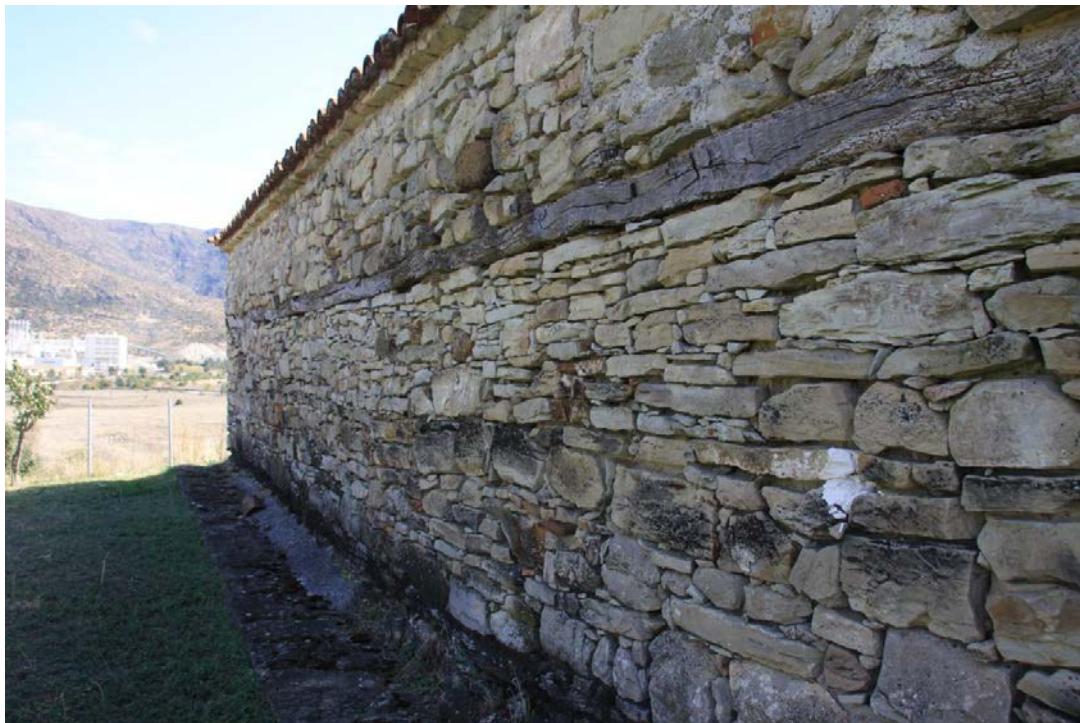
Επιπλέον των παραπάνω, εντοπίζεται υγρασία στον πόδα της βόρειας τοιχοποιίας (Ε.08.08).

E.08.08. Βόρειος τοίχος

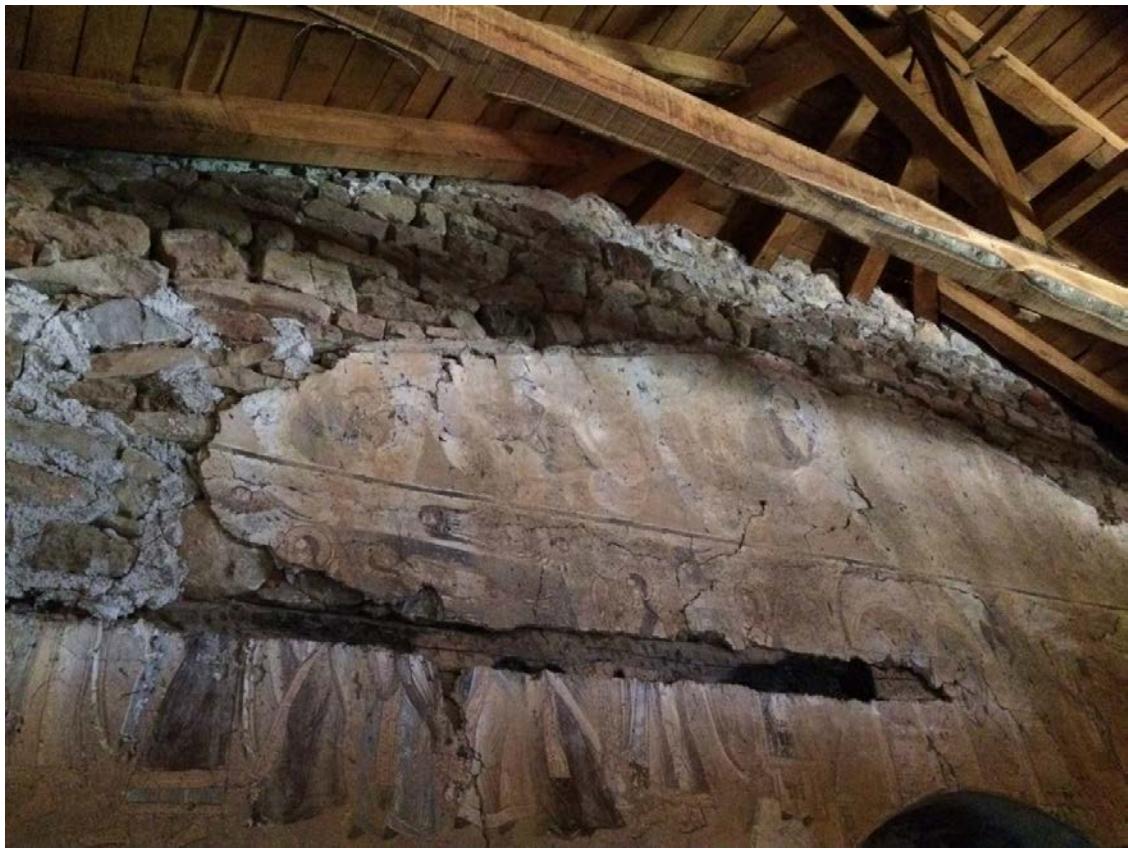
E.08.09. Διάβρωση ξυλοδεσιών

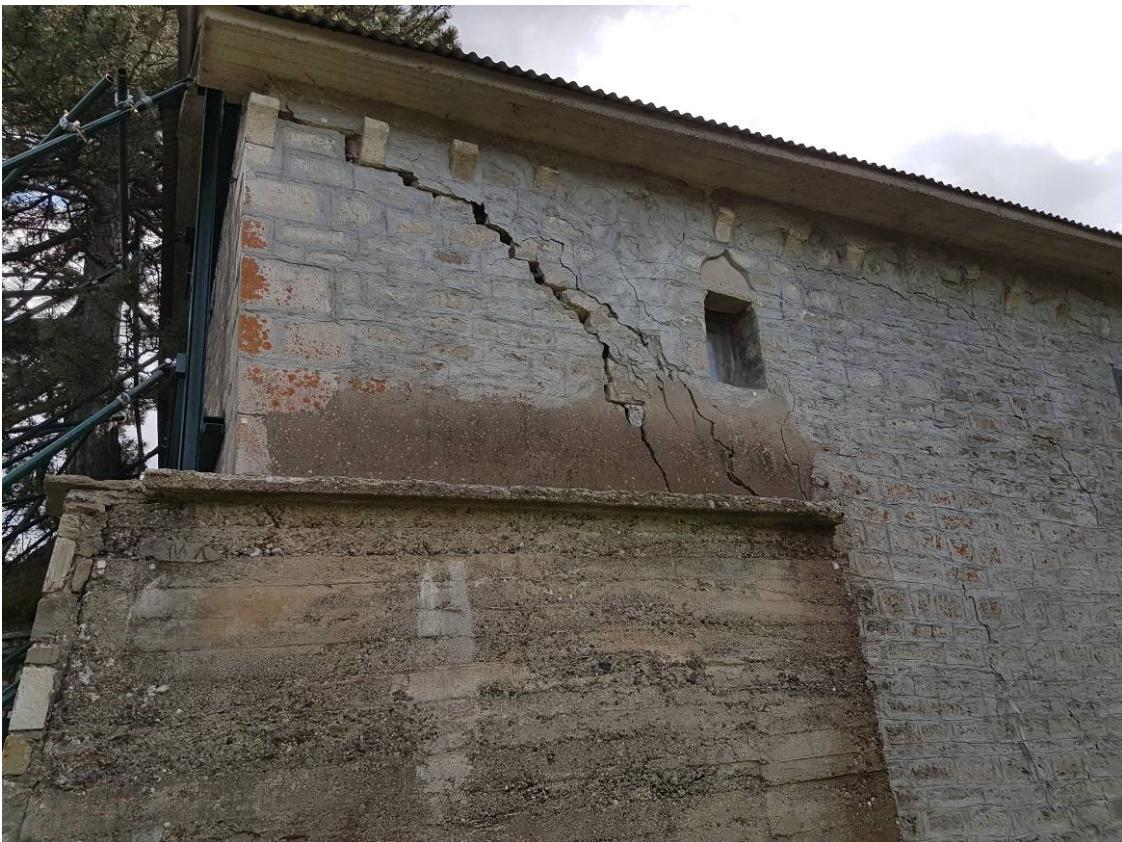
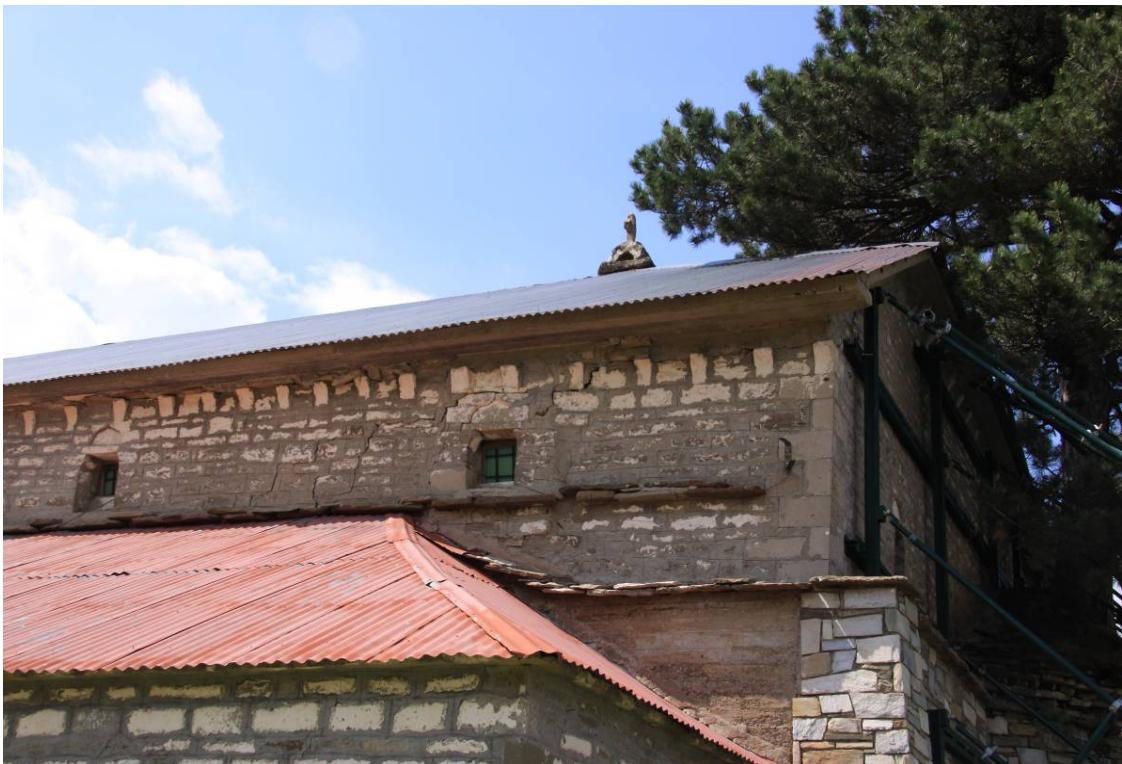
Η κατάρρευση έγινε προσπάθεια αρχικά να ανασχεθεί με την κατασκευή τοιχείου οπλισμένου σκυροδέματος που εφάπτεται στην εξωτερική πλευρά της Ανατολικής τοιχοποιίας (Ε.09.02, Ε.09.03) περίπου στη δεκαετία του '70, χωρίς όμως ορατό αποτέλεσμα. Το τελευταίο διάστημα κατασκευάστηκε μεταλλικό χωροδικτύωμα (Ε.09.04), που φαίνεται να έχει σταματήσει την επιπλέον ρηγμάτωση. Η αιτία της βλάβης αυτής, πιθανόν να οφείλεται στην αφαίρεση των ξύλινων ελκυστήρων του ναού (έχουν αφαιρεθεί ελκυστήρες από το Ιερό, καθώς και ο ελκυστήρας στο κεντρικό κλίτος στο πλαίσιο μπροστά από το Ιερό), καθώς και σε καθίζηση του εδάφους.

E.09.02. Τοιχείο οπλισμένου σκυροδέματος που εφάπτεται στην εξωτερική πλευρά του ανατολικού τοίχου

E.09.03. Τοιχείο οπλισμένου σκυροδέματος που εφάπτεται στην εξωτερική πλευρά του ανατολικού τοίχου

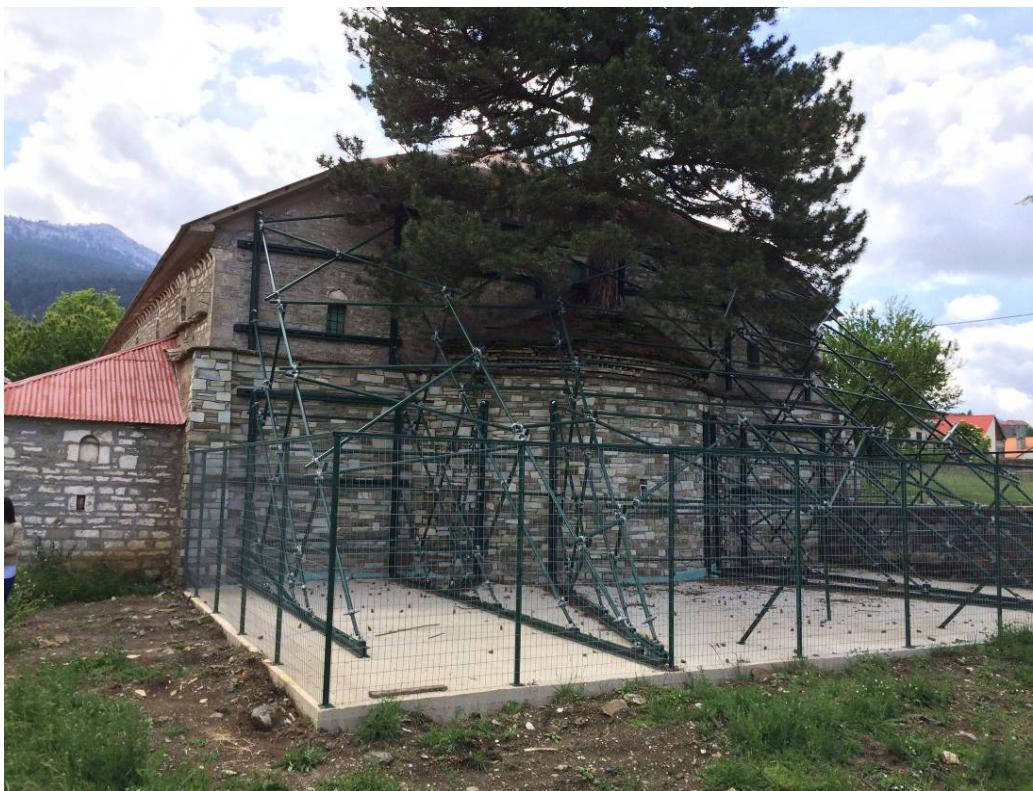
Εξωτερικά του Ιερού, τον Δεκέμβριο του 2016 κατασκευάστηκε πλάκα πάχους 15 περίπου εκατοστών με περιμετρικό πέλμα 1,5μ. για την έδραση μεταλλικού χωροδικτυώματος για την οριζόντια αντιστήριξη (Ε.09.07). Προτάθηκε από τους μελετητές να απομακρυνθεί το τοιχείο αντιστήριξης και να γίνουν φυτεύσεις ανά 50 εκ., γεγονός που όμως θα είχε αρνητική επίδραση στο ριζικό σύστημα του πεύκου της κόγχης του ιερού.

E.09.07. Πλάκα αντιστήριξης πάχους 15 εκατοστών με περιμετρικό πέλμα 1,5μ.

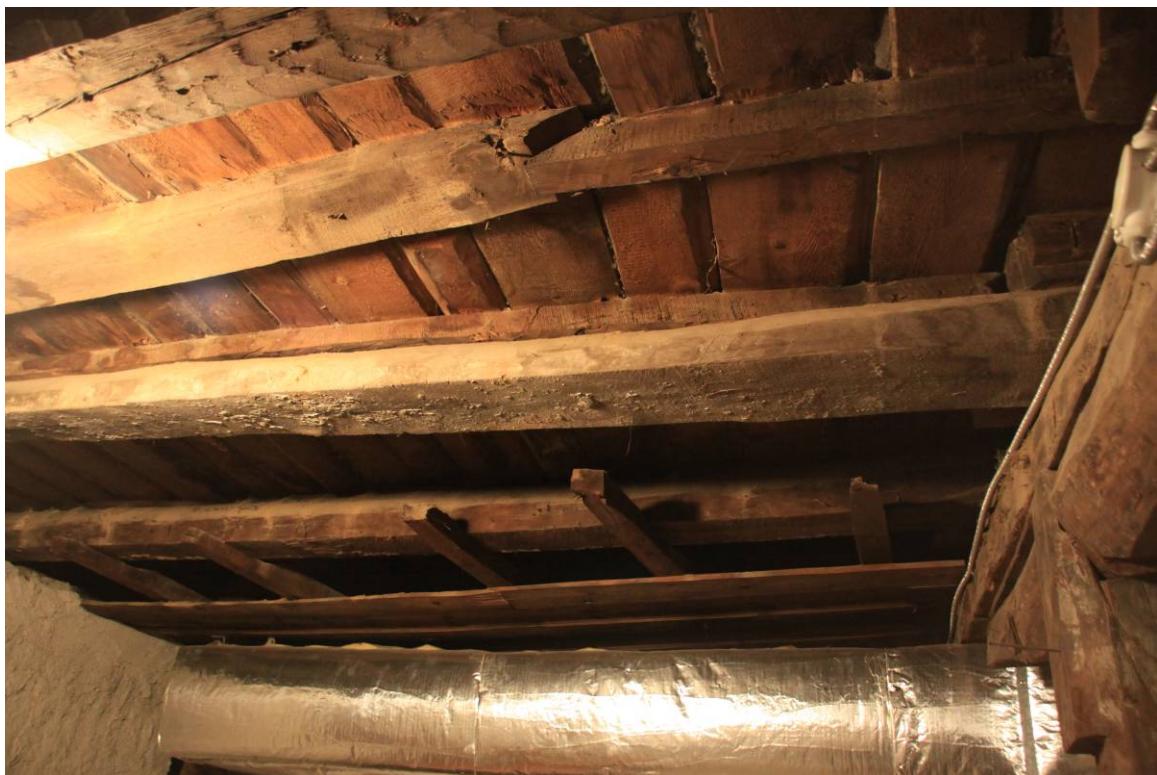
Σε κατάσταση φθοράς βρίσκεται επίσης, ο ξύλινος σκελετός του δαπέδου του γυναικωνίτη (Ε.09.09).

E.09.09. Ξύλινος σκελετός δαπέδου γυναικωνίτη

Στην σημερινή του μορφή και μετά τις ενισχύσεις με χωροδικτυώματα του φέροντα οργανισμού του Ιερού Ναού ο κίνδυνος άμεσης κατάρρευσης έχει απομακρυνθεί. Απαιτείται ωστόσο η εκπόνηση μελέτης αποκατάστασης για το σύνολο του ναού, καθώς και η υλοποίηση έργου αποκατάστασης και ανάδειξης που επιβάλλεται από την ιδιαίτερη πολιτιστική αξία που διαθέτει ο ναός. Η μελέτη αποκατάστασης είναι απαραίτητο να συμπεριλαμβάνει μελέτη στατικής επάρκειας του ναού, καθώς έχουν υλοποιηθεί επεμβάσεις που έχουν αλλοιώσει τον αρχική φέρουντα στατικό φορέα (π.χ. έχουν αφαιρεθεί ελκυστήρες, έχουν κατασκευασθεί σενάζ οπλισμένου σκυροδέματος κ.α.).

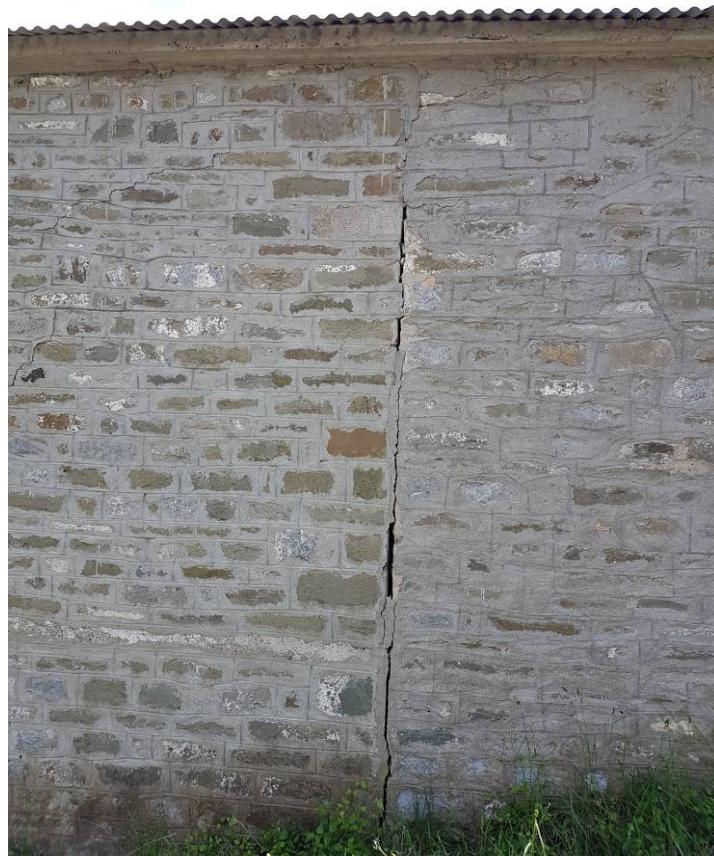
E.10.02. Μετακίνηση νάρθηκα προς τα ανατολικά

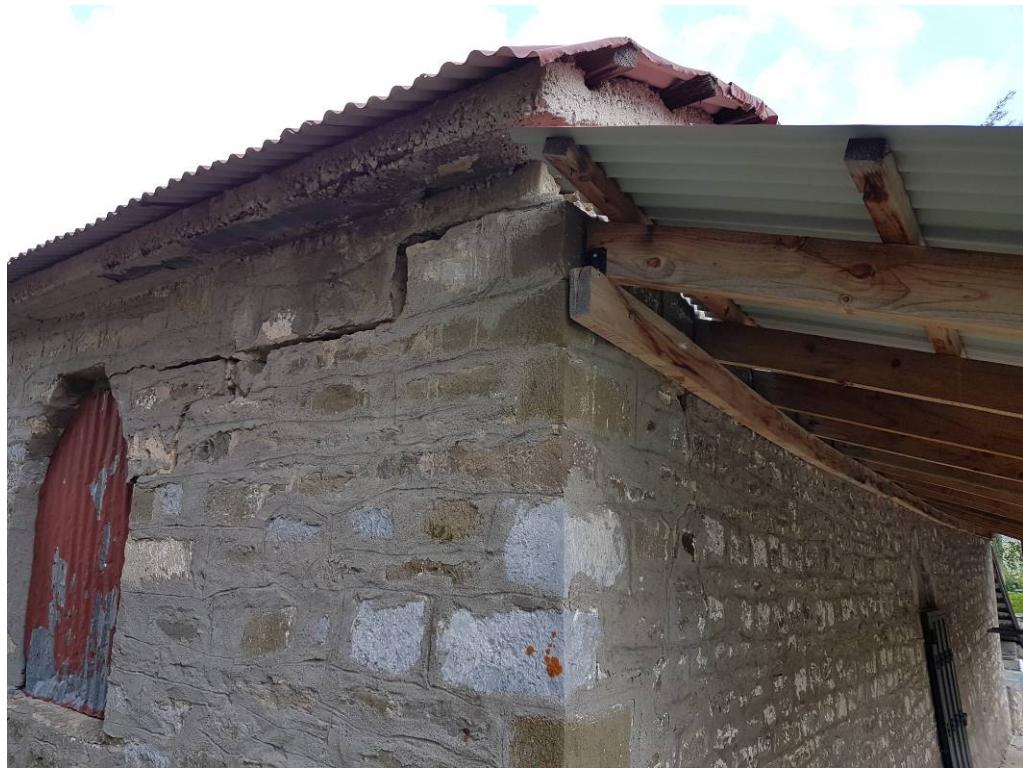
E.10.03. Ρηγματώσεις στο βορινό τοίχο

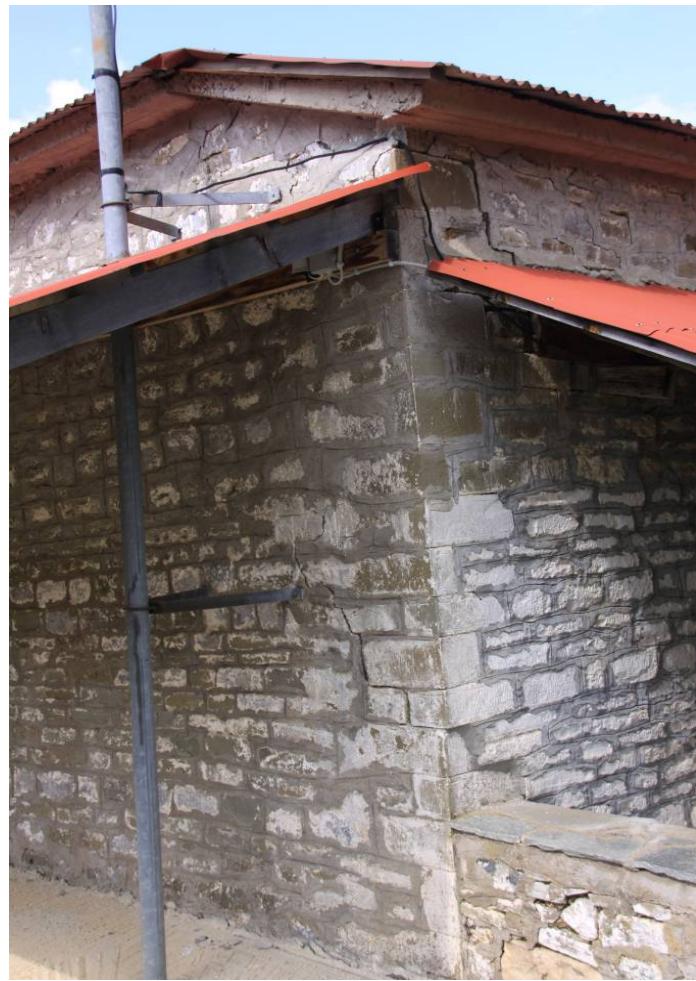
E.10.05. Ρηγματώσεις στο δυτικό τοίχο

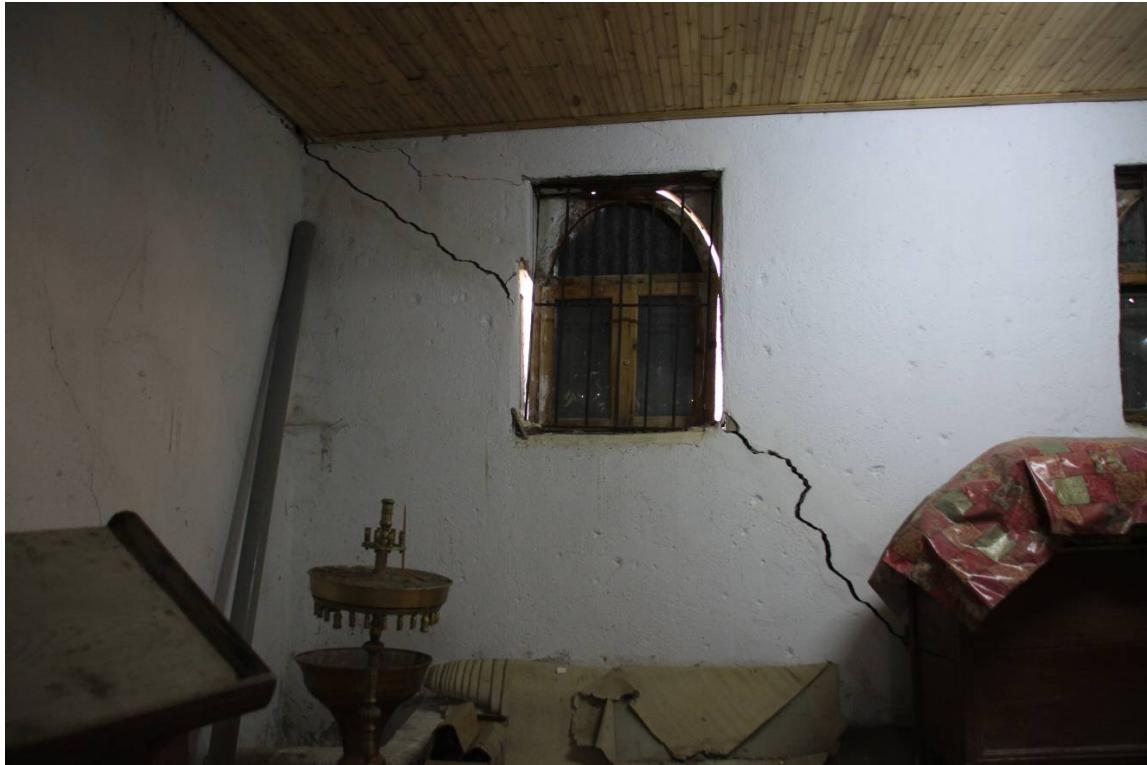
E.10.06. Ρηγματώσεις στο εσωτερικό του ναού

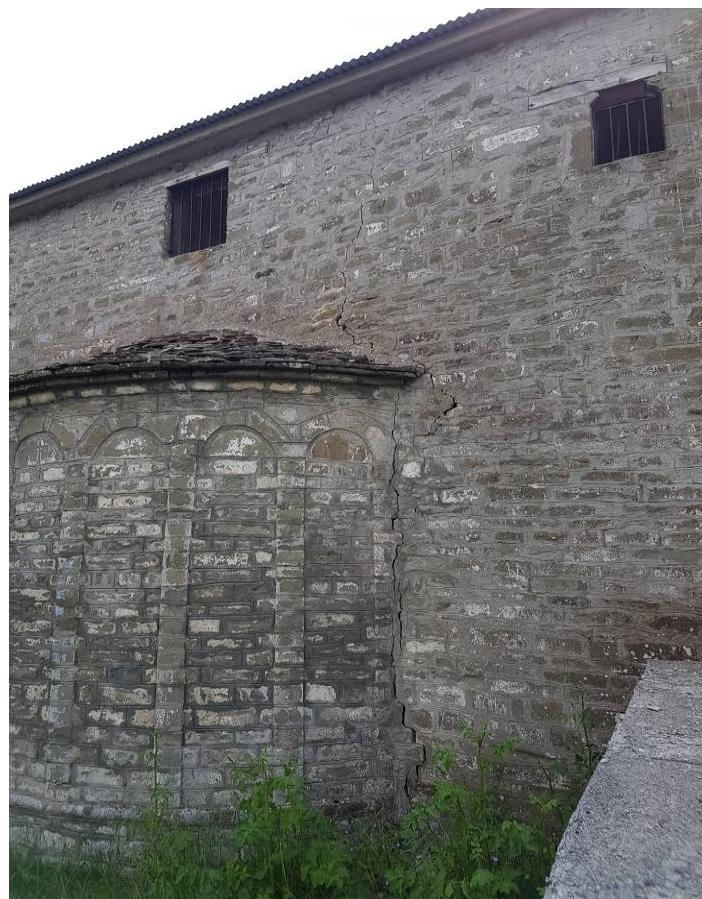
E.10.07. Αποκόλληση κόγχης του Ιερού

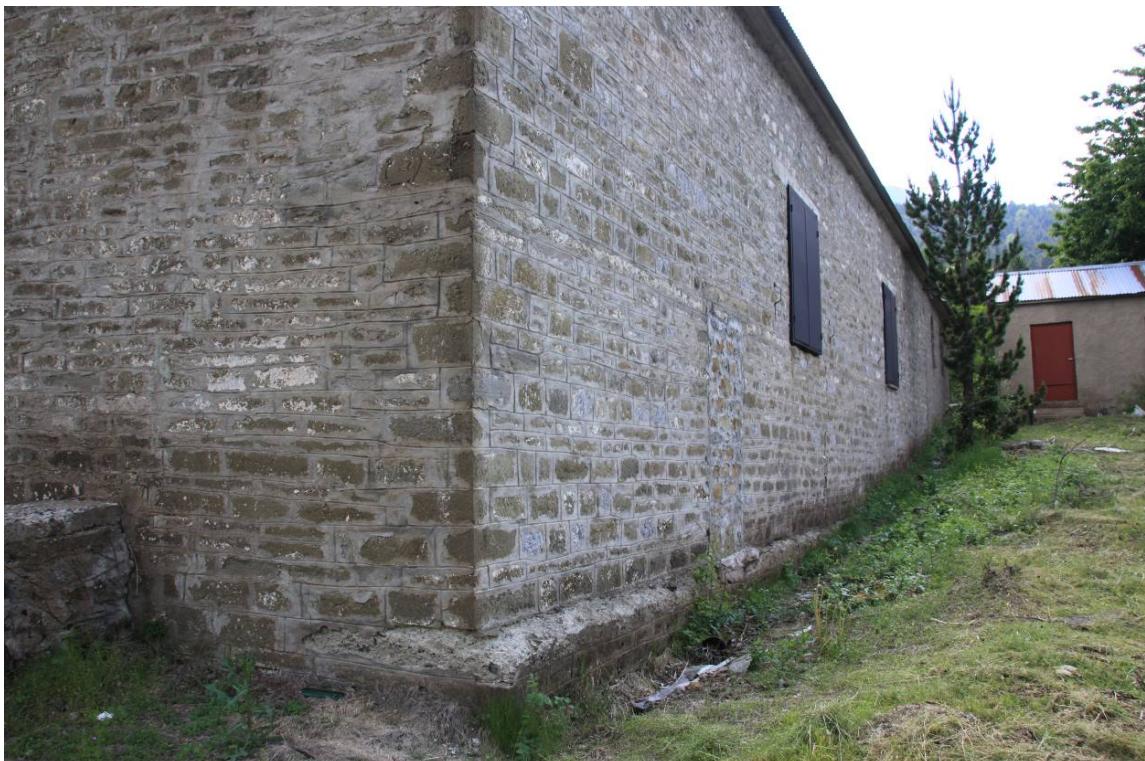
E.10.08. Οπλισμένο διάζωμα - γείσο
