**Υποστήριξη αποτίμησης κατάστασης μνημείων
Περιφερειακής Ενότητας Γρεβενών**

Κοζάνη, ΝΟΕΜΒΡΙΟΣ 2017

ομάδα εργασίας ΤΕΕ / ΤΔΜ με αντικείμενο την υποστήριξη αποτίμησης της κατάστασης των μνημείων της Περιφερειακής Ενότητας Γρεβενών

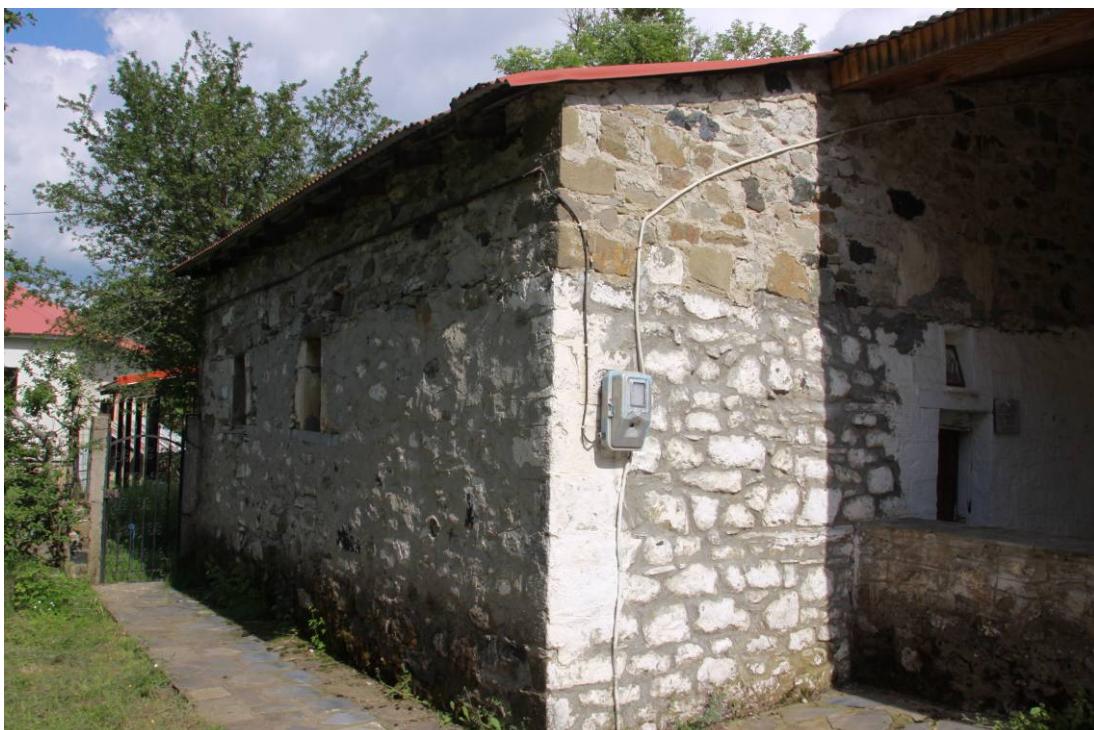
Ο ναός εμφανίζει απόκλιση από την κατακόρυφο της βορειοδυτικής γωνίας (Ε.11.01). Φουσκώματα παρατηρούνται στη βορινή τοιχοποιία του παρεκκλησίου. Διαπιστώνονται επίσης διαγώνιες ρηγματώσεις κυρίως περιμετρικά των ανοιγμάτων (Ε.11.02).

Ε.11.01. Βορειοδυτική γωνία

Απαιτείται εκπόνηση μελέτης αποκατάστασης και η υλοποίηση έργου αποκατάστασης του ναού. Δεν απαιτούνται άμεσες σωστικές εργασίες παρά μόνο τοπικές επεμβάσεις.

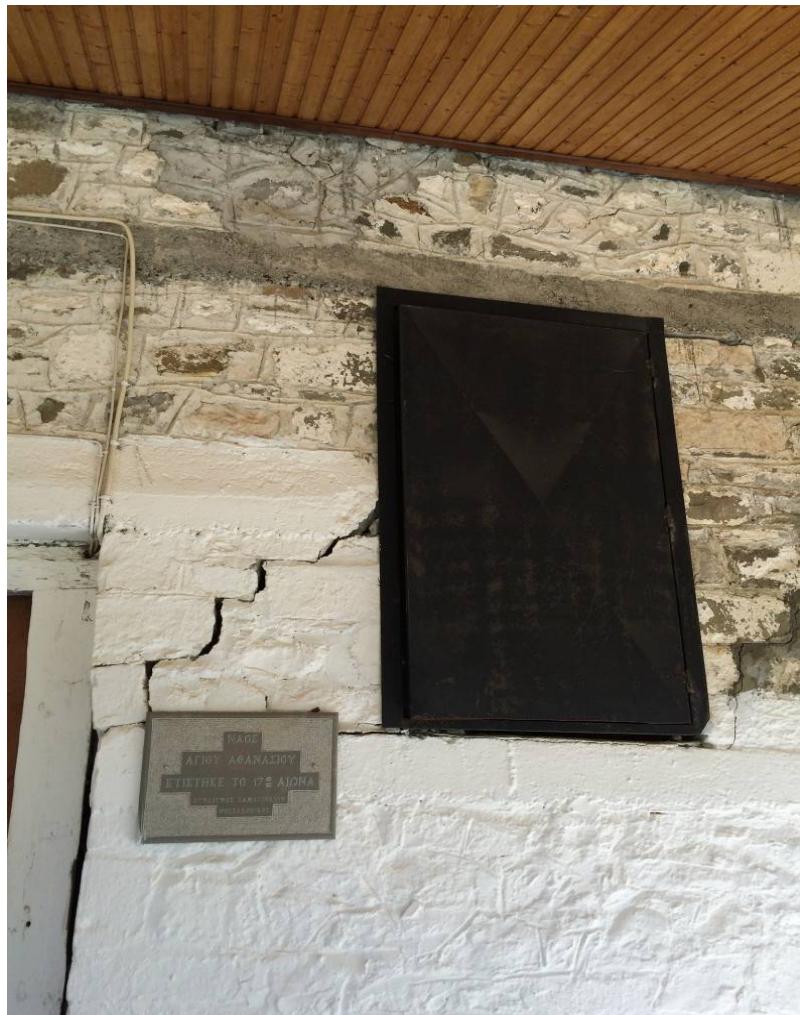
E.11.02. Διαγώνιες ρηγματώσεις στα ανοίγματα

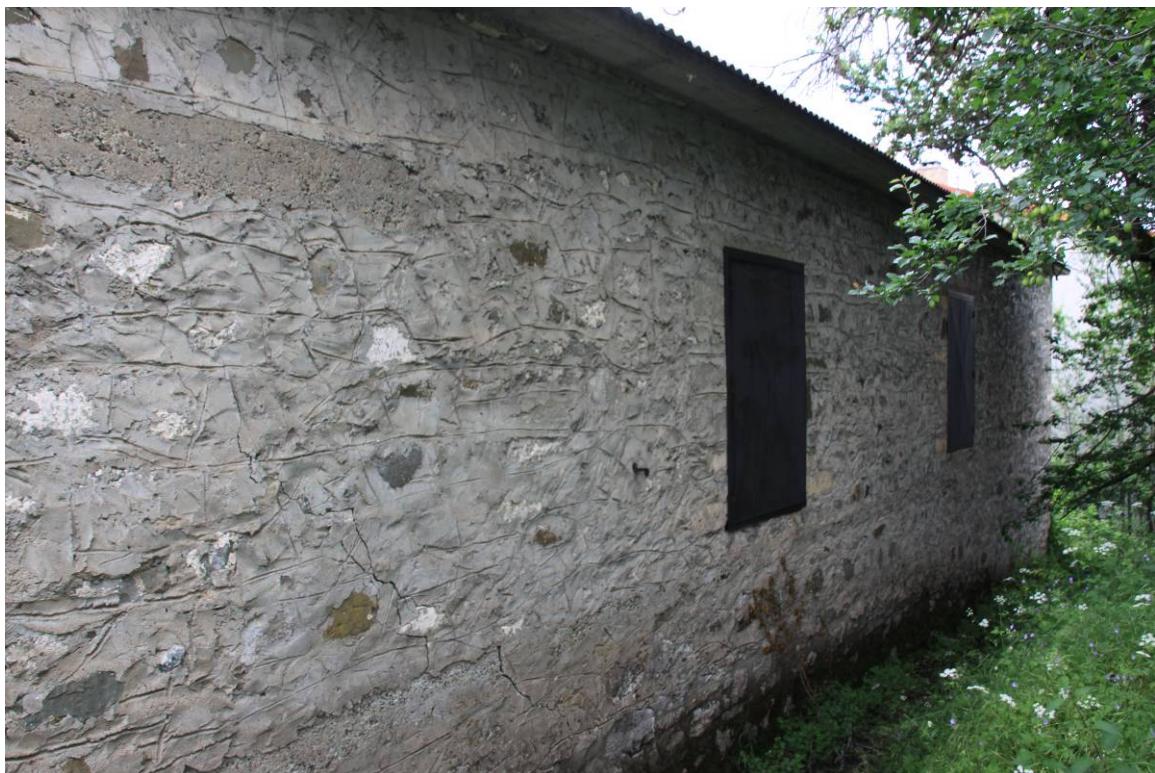
Στη νότια και νοτιοδυτική τοιχοποιία, μικρές ρηγματώσεις εμφανίζονται στο εσωτερικό του ναού. Η παθογένεια αυτή, του ναού διαπιστώθηκε και έγινε προσπάθεια ανάσχεσης-αποκατάστασης με την κατασκευή οπλισμένου διαζώματος σε όλη την περίμετρο του ναού σε δύο καθ' ύψος θέσεις, καθώς και στα πρέκια των ανοιγμάτων (Ε.11.03, Ε.11.04).

E.11.03. Οπλισμένα διαζώματα

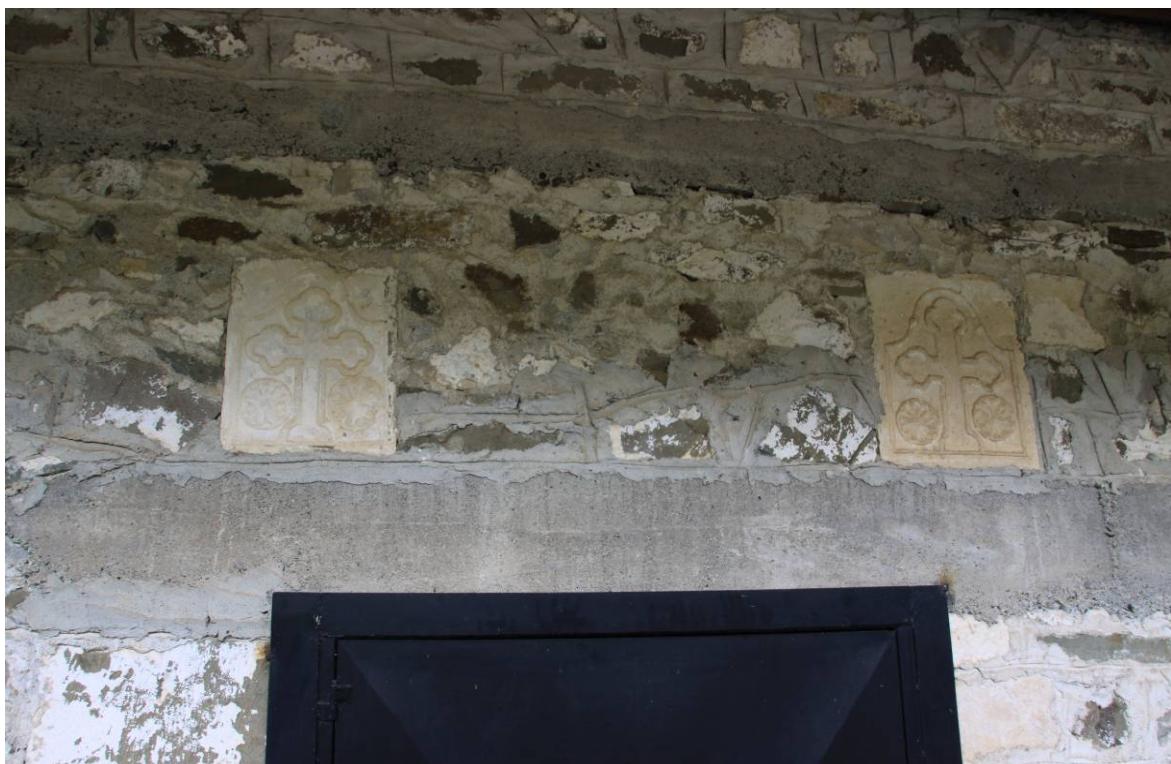
Ε.11.04. Οπλισμένα διαζώματα

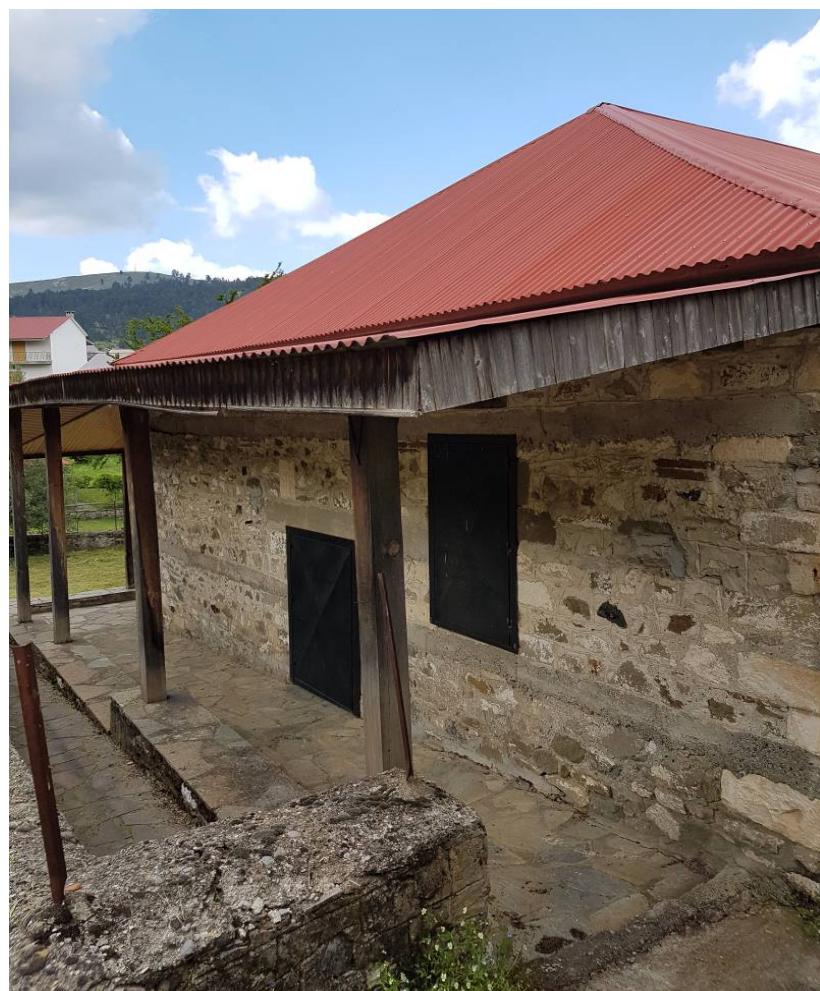
Τα προβλήματα υγρασίας που εμφανίστηκαν στη στέγη, αντιμετωπίστηκαν με την τοποθέτηση λαμαρίνας αντί, του ορθότερου, κεραμιδιών (Ε.11.05).

Ε.11.05. Λαμαρίνα στη στέγη

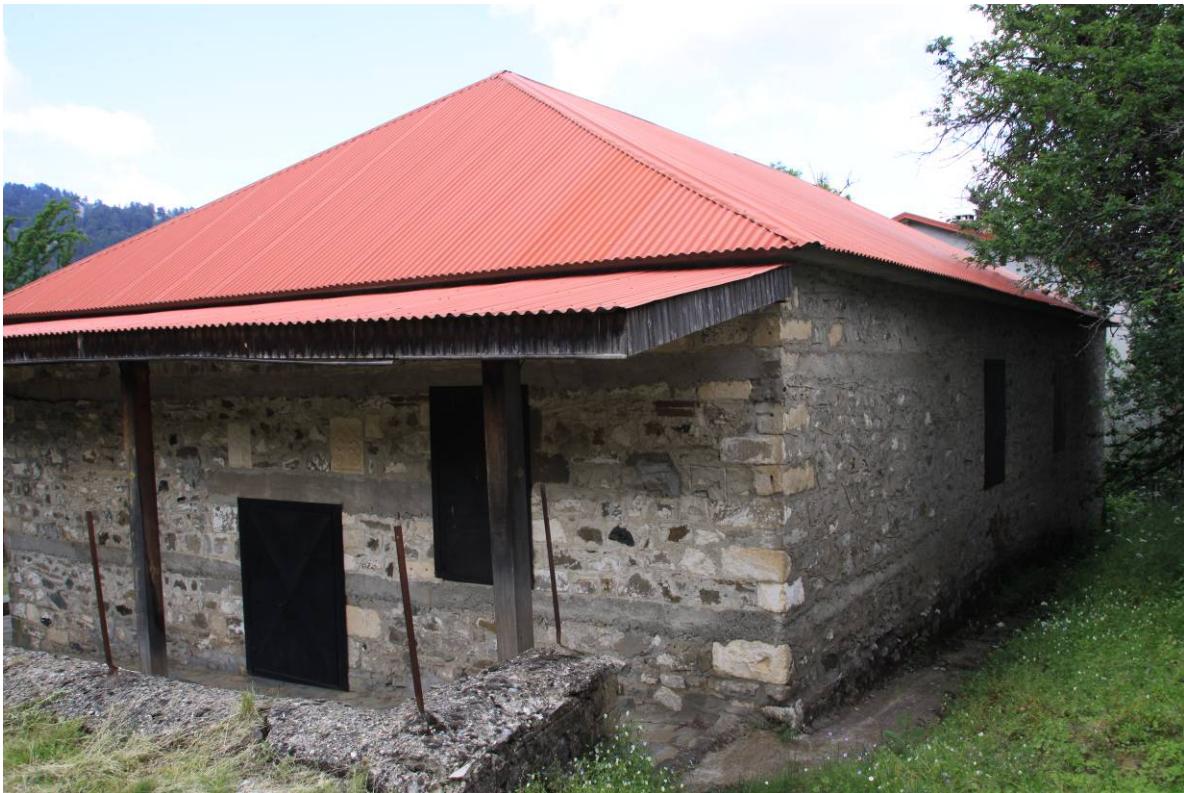
Αλλοιώσεις του αρχικού δομικού συστήματος δείχνουν επίσης να έχουν προκληθεί από την μεταγενέστερη κατασκευή υποστέγων (Ε.11.06).

E.11.06. Μεταγενέστερη κατασκευή υποστέγων

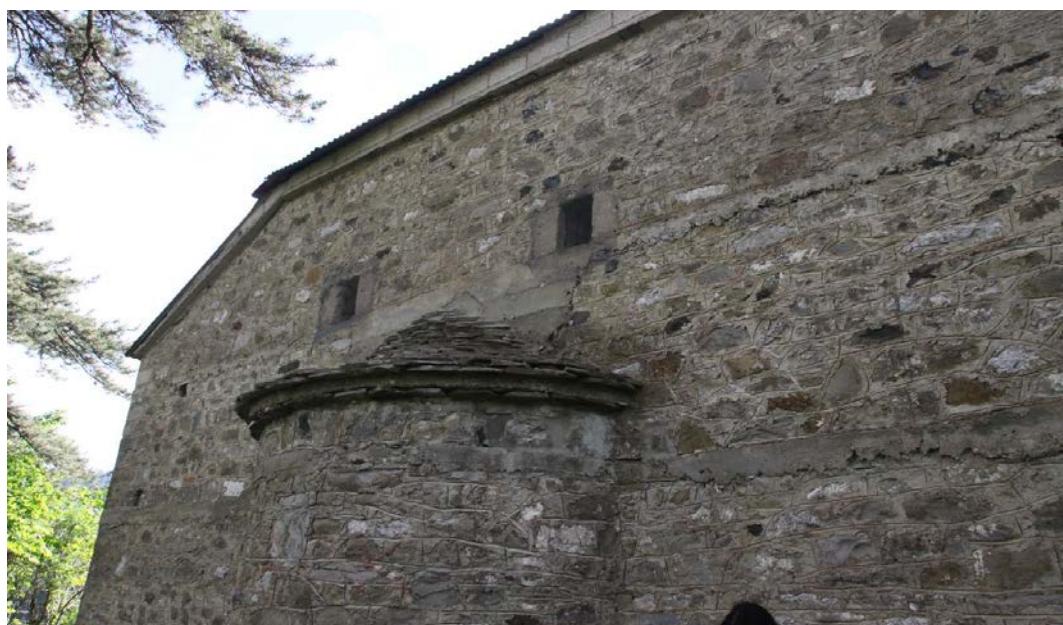
Στο ναό, σε παλαιότερη προσπάθεια αποκατάστασης της φέρουσας ικανότητας του, έχουν κατασκευασθεί δυο καθ' ύψος οπλισμένα διαζώματα (Ε12.01).

Ε.12.01. Οπλισμένα διαζώματα

Απαιτείται η εκπόνηση μελέτης αποκατάστασης για τον ναό, η οποία εκτός της στατικής επάρκειας θα πρέπει να αξιολογήσει και τη δυνατότητα αντικατάστασης των οπλισμένων διαζωμάτων και του νέου ταβανιού με παλιάς τεχνοτροπίας ξύλινο ταβάνι.

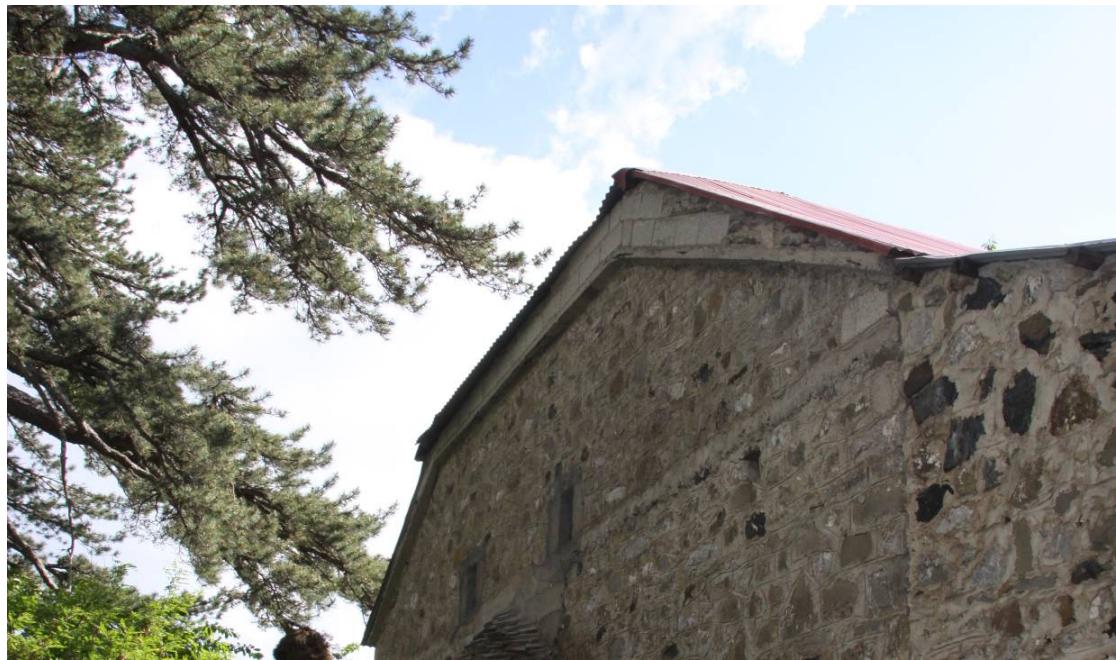
Στην ανατολική πλευρά του έχει κατασκευασθεί νεώτερο γείσο από τσιμεντόλιθους και οπλισμένο σκυρόδεμα. Επίσης σενάζ οπλισμένου σκυροδέματος κατασκευάστηκε στην νοτιοανατολική πλευρά, στον ανατολικό τοίχο έως και την κόγχη του ιερού (Ε.12.02). Στην βορινή τοιχοποιία, έχει κλεισθεί άνοιγμα που υπήρχε στην αρχική κτήση του ναού.

E.12.02. Γείσο από τσιμεντόλιθους και οπλισμένο σκυρόδεμα

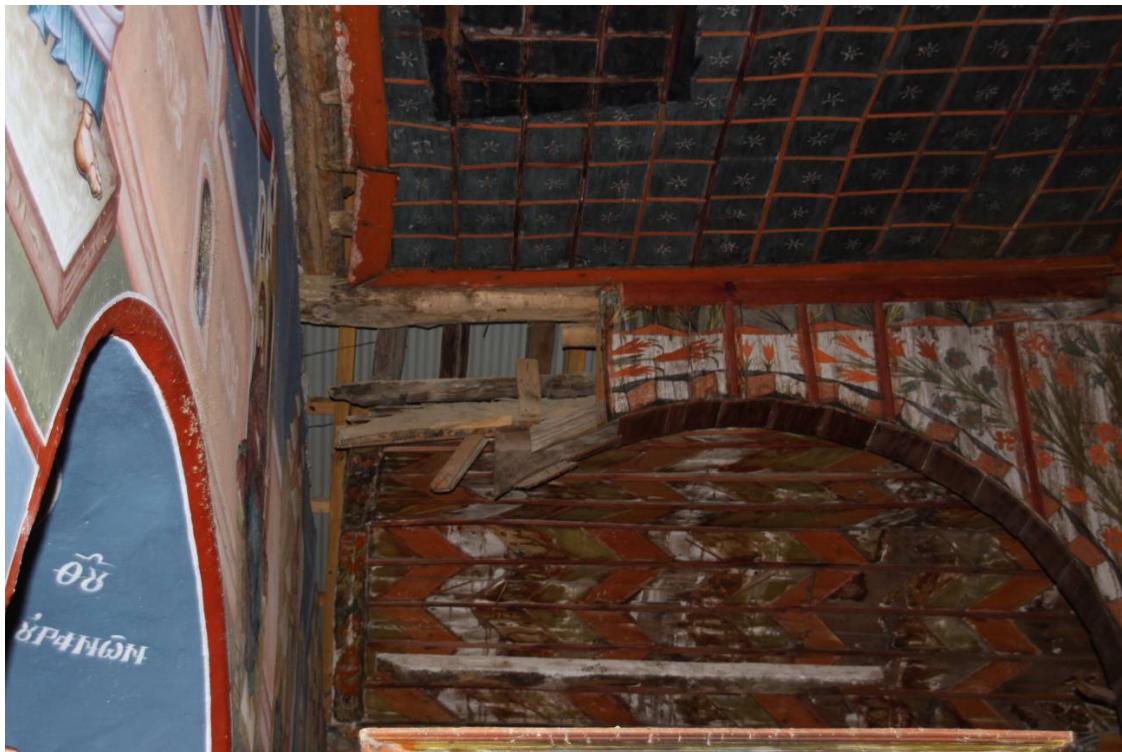
Στο εσωτερικό του ναού και εκτός του χώρου του Ιερού, στο οποίο έχει διατηρηθεί το παλιό ταβάνι με έντονα φαινόμενα αποσάθρωσης, έχει κατασκευασθεί νέο ταβάνι με ραμποτέ ξυλεία, που είχε ως συνέπεια να μην είναι πλέον εμφανή τα όποια πιθανά σημεία καταστροφής και αποσάθρωσης (Ε.12.03, Ε.12.04). Τέλος, η επικάλυψη της στέγης έγινε με λαμαρίνα (Ε.12.05).

E.12.04. Αποσάθρωση στο ταβάνι στο Ιερό του ναού

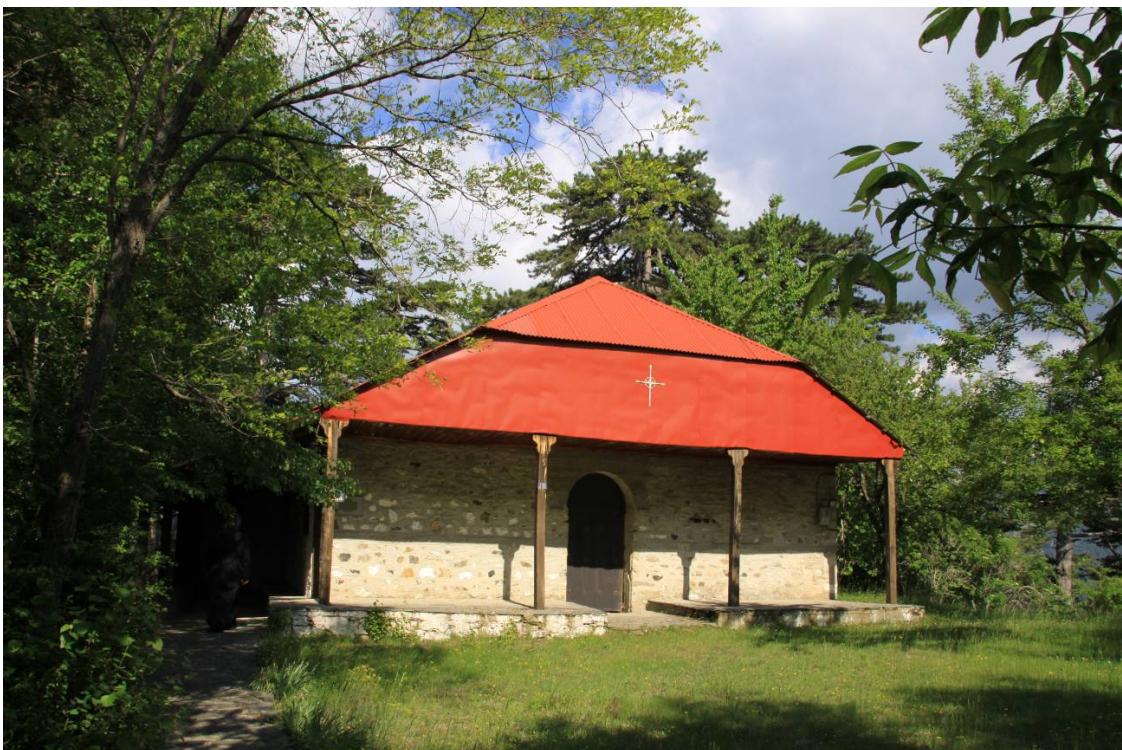
E.12.05. Γενική άποψη του ναού – λαμαρίνα στη στέγη

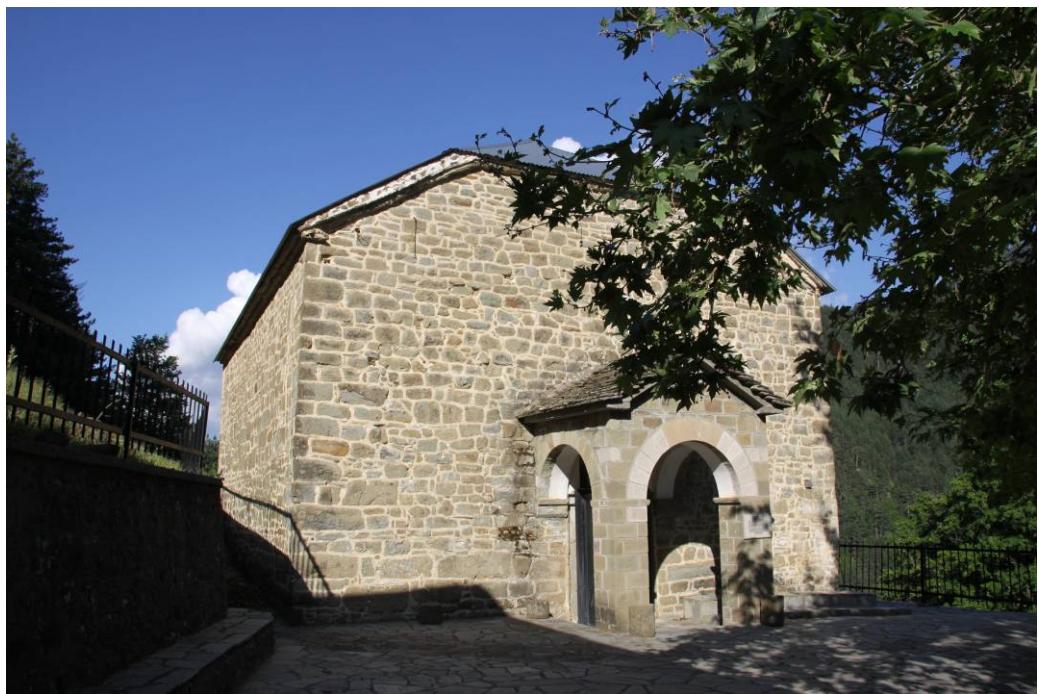
Ο ναός φέρει φθορές που εντοπίζονται κυρίως σε ρηγματώσεις της τοιχοποιίας και της οροφής λόγω της έντονης κλίσης του εδάφους και υγρασία από την είσοδο ομβρίων. Σύμφωνα με το Αρχαιολογικό Δελτίο, [Τόμος 52 (1997), Χρονικά Β'2], εκπονήθηκε μελέτη συντήρησης του ναού κατά τη δεκαετία του '90. Σήμερα, ο ναός φαίνεται αποκατεστημένος, ωστόσο εμφανίζει υγρασία σε θέσεις γύρω από την είσοδο και σε τοιχογραφίες. (E.13.04, E.13.05).

E.13.04. Υγρασία στην δυτική όψη

Από τα παραπάνω, γίνεται κατανοητό ότι απαιτείται έλεγχος υγρασίας σε τμήματα της τοιχοποιίας του ναού, ιδιαίτερα δε στις τοιχογραφίες. Μελλοντικά, θα απέδιδε εμφανή αποτελέσματα ευστάθειας της ανωδομής και γενικότερης μακροημέρευσης του ναού, μια πιθανή μελέτη στατικής επάρκειας των υποστυλωμάτων που βρίσκονται σε περίσφιξη.

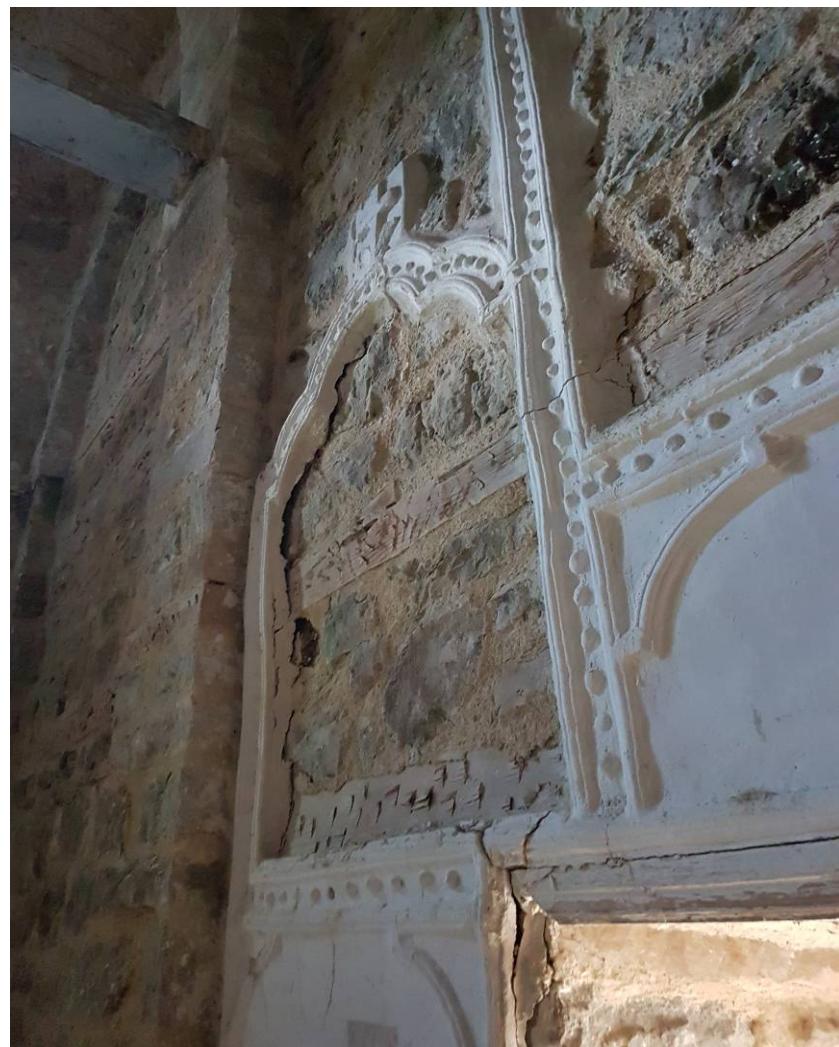
E.13.05. Υγρασία στις τοιχογραφίες

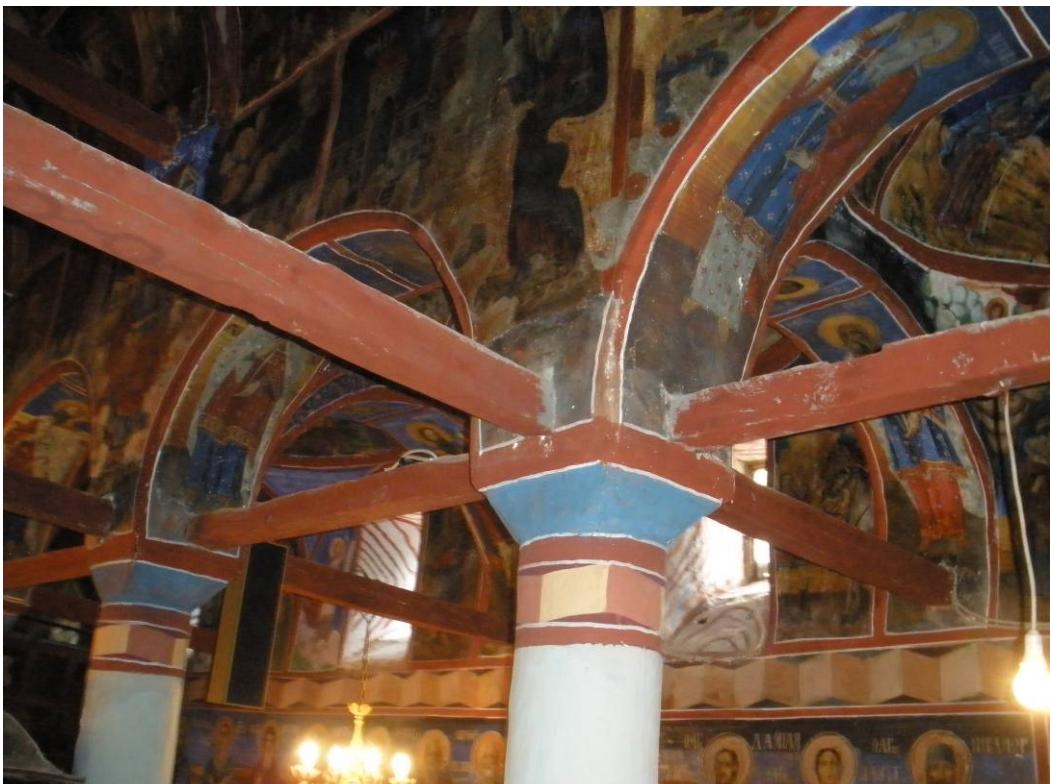
Ο ναός στο παρελθόν εμφάνισε πλήρη στατική ανεπάρκεια που απείλησε με κατάρρευση τμήμα του βόρειου τοίχου και τις δύο κεντρικές συντρέχουσες σε αυτόν εγκάρσιες τοξοστοιχίες με τους υπερκείμενους θολους και φουρνικά τους. Η κατάρρευση ανασχέθηκε προσωρινά, με την κατασκευή δύο πυραμιδοειδών λίθινων αντηρίδων βαρύτητας που εφάπτονται στην εξωτερική πλευρά του βόρειου τοίχου στις θέσεις που συναρμόζουν σε αυτόν οι δύο προαναφερθείσες εγκάρσιες τοξοστοιχίες (Ε.15.1). Η αιτία της βλάβης αυτής πιθανόν να οφείλεται στην αποσάθρωση των ξύλινων ελκυστήρων στην θέση συναρμογής τους είτε στις συντρέχουσες ξυλοδεσιές του βόρειου τοίχου είτε στην κεφαλή των λίθινων υποστυλωμάτων (Ε.15.2).

E.15.02. Εξολκεύσεις ξύλινων ελκυστήρων

Απαιτείται η εκτέλεση σωστικών επεμβάσεων. Λαμβάνοντας υπόψιν την ιδιαίτερα υψηλή μνημειακή αξία του ναού, απαιτείται άμεσα η τοποθέτηση ελκυστήρων ανοξείδωτου χάλυβα στις γενέτειρες των εγκάρσιων τοξοστοιχιών. Στην συνέχεια απαιτείται η εκπόνηση μελέτης αποκατάστασης για το σύνολο του ναού, καθώς και η υλοποίηση έργου αποκατάστασης και ανάδειξης που επιβάλλεται από την ιδιαίτερη πολιτιστική αξία που διαθέτει ο ναός.

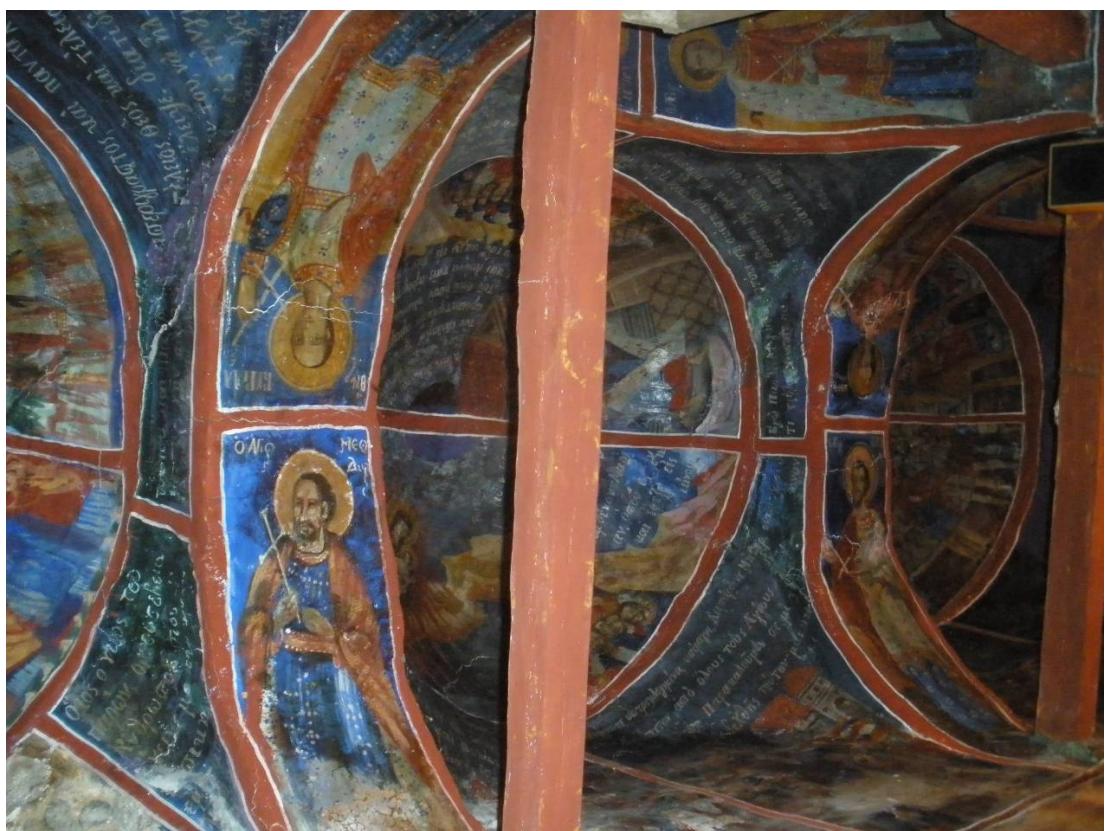
Η απώλεια συναρμογής και συνακόλουθα η αντίστοιχη απώλεια ανάληψης εφελκυσμού στην βάση των δύο εγκάρσιων τοξοστοιχιών, προκάλεσε απόκλιση από την κατακόρυφο τόσο των λίθινων υποστυλωμάτων όσο και του βόρειου τοίχου. Το κεντρικό και βόρειο ακραίο τόξο αυτών των τοξοστοιχιεών καθώς και οι υπερκείμενοι αυτών θόλοι και φουρνικά παραμορφώθηκαν πλήρως και σήμερα τελούν σε κατάσταση πλήρους απόθλιψης που εγκυμονεί κίνδυνο μερικής κατάρρευσης (Ε.15.3).

Ε.15.03. Παραμόρφωση θόλων

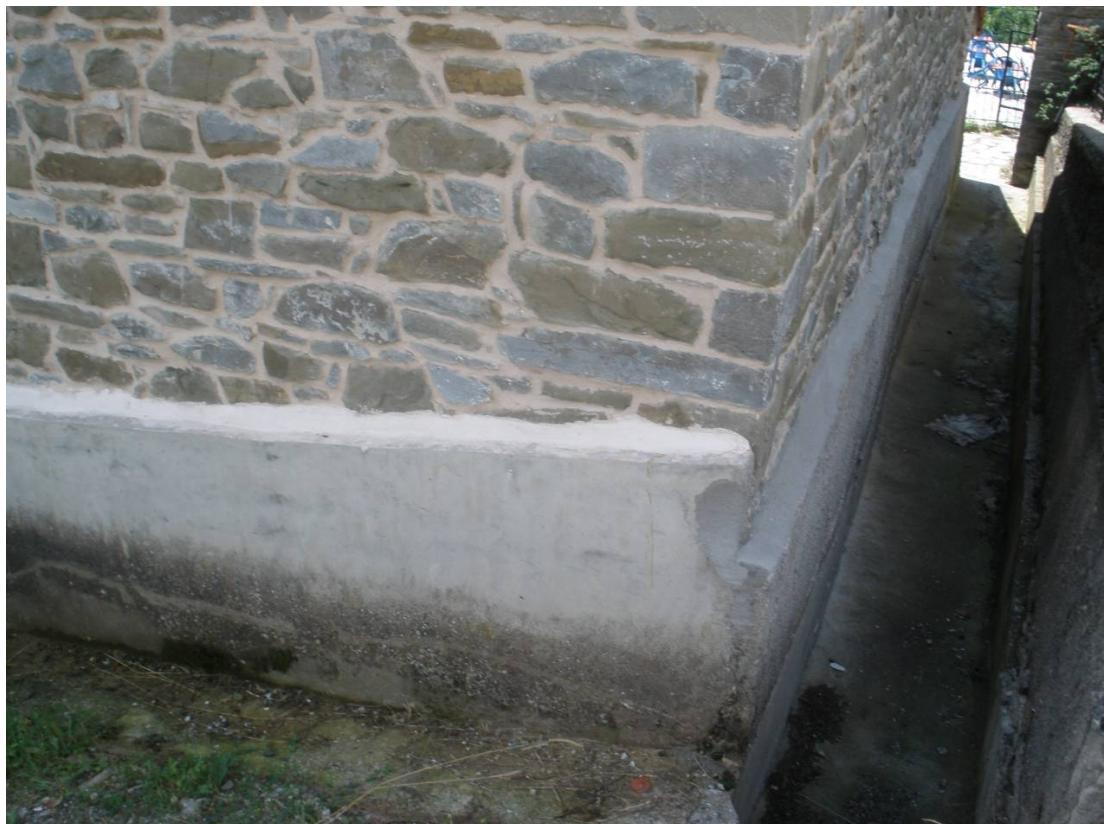
Ο ναός φέρει πλήθος από νεότερες επεμβάσεις, που κατά πάσα πιθανότητα εκτελέστηκαν ως άμεσες σωστικές εργασίες έναντι του κινδύνου μερικής κατάρρευσης. Οι εργασίες αυτές είναι: η διάνοιξη αύλακα συλλογής και απορροής των ομβρίων καθ'ολο το μήκος της βάσης του βόρειου τοίχου (Ε.15.4), η κατασκευή σεναζ οπλισμένου σκυροδέματος στην στέψη των λιθοδομών των περιμετρικών τοίχων (Ε.15.5), και η ανακατασκευή της στέγης.

Ε.15.04. Διάνοιξη αύλακα για την απορροή των υδάτων

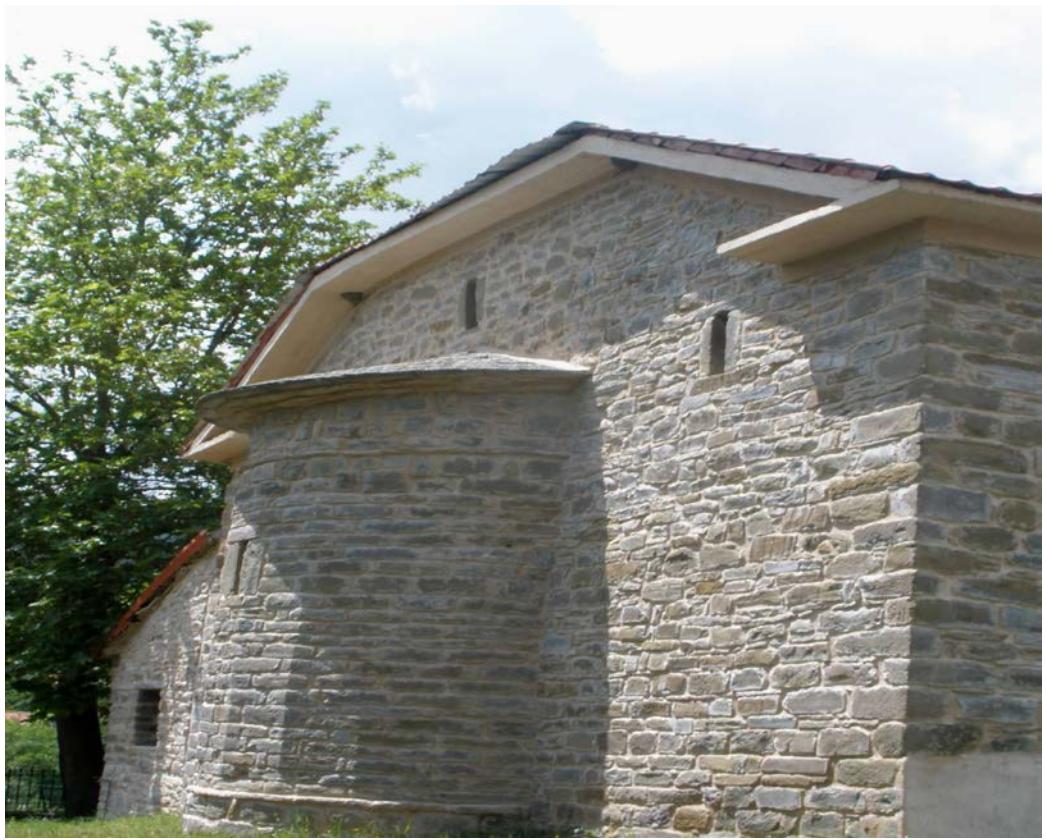
E.15.05. Κατασκευή σενάζ στη στέψη των λιθοδομών

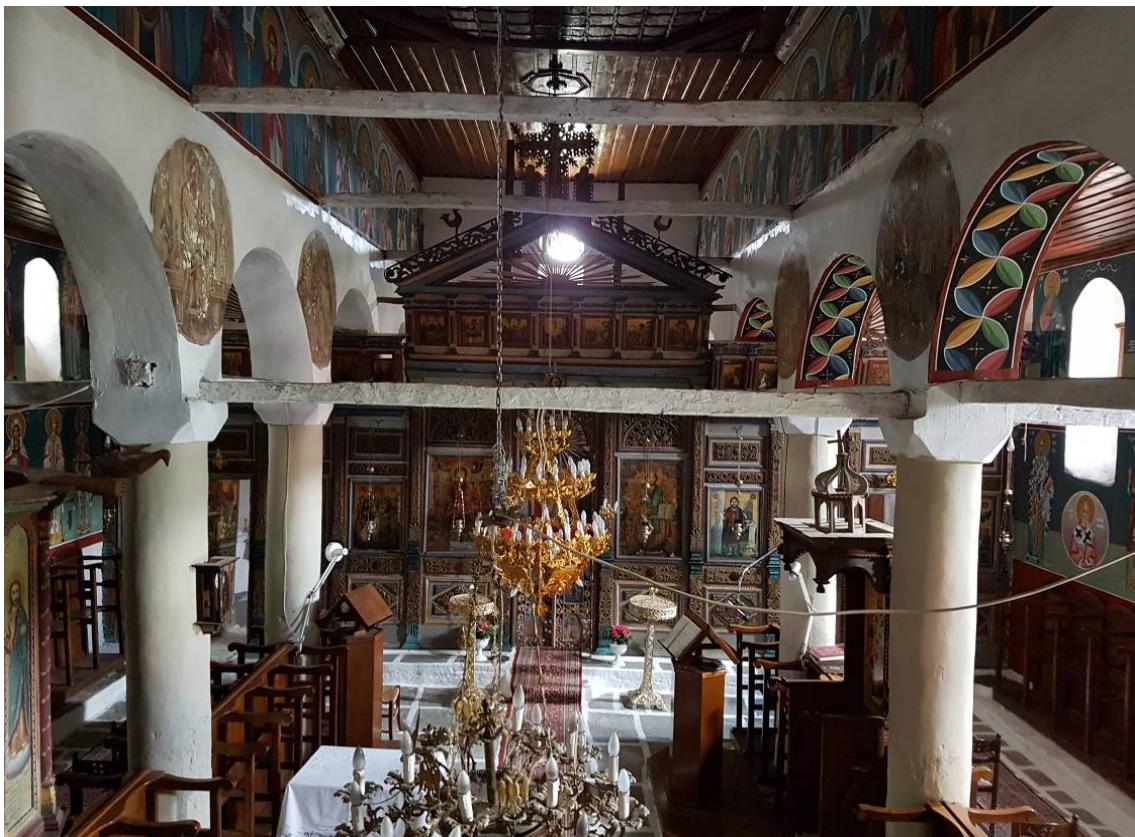
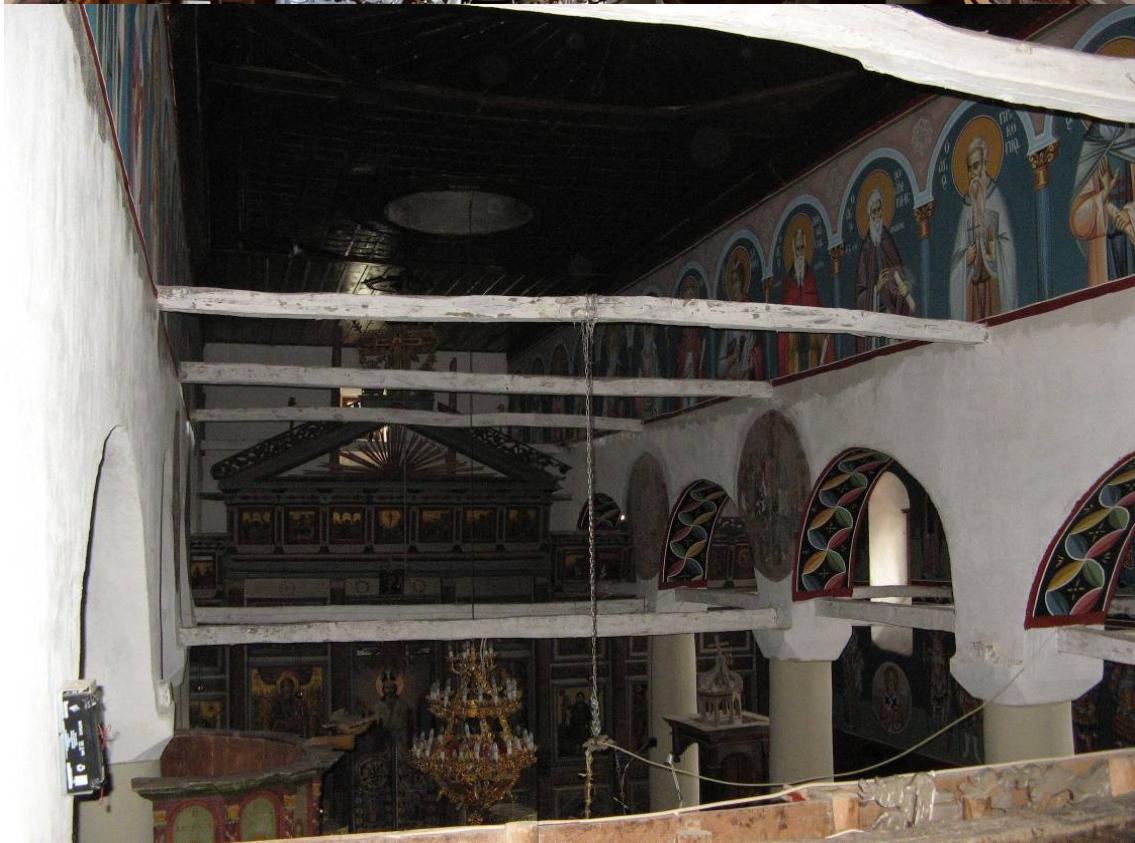
E.16.01, E.16.02. Αφαίρεση ελκυστήρων

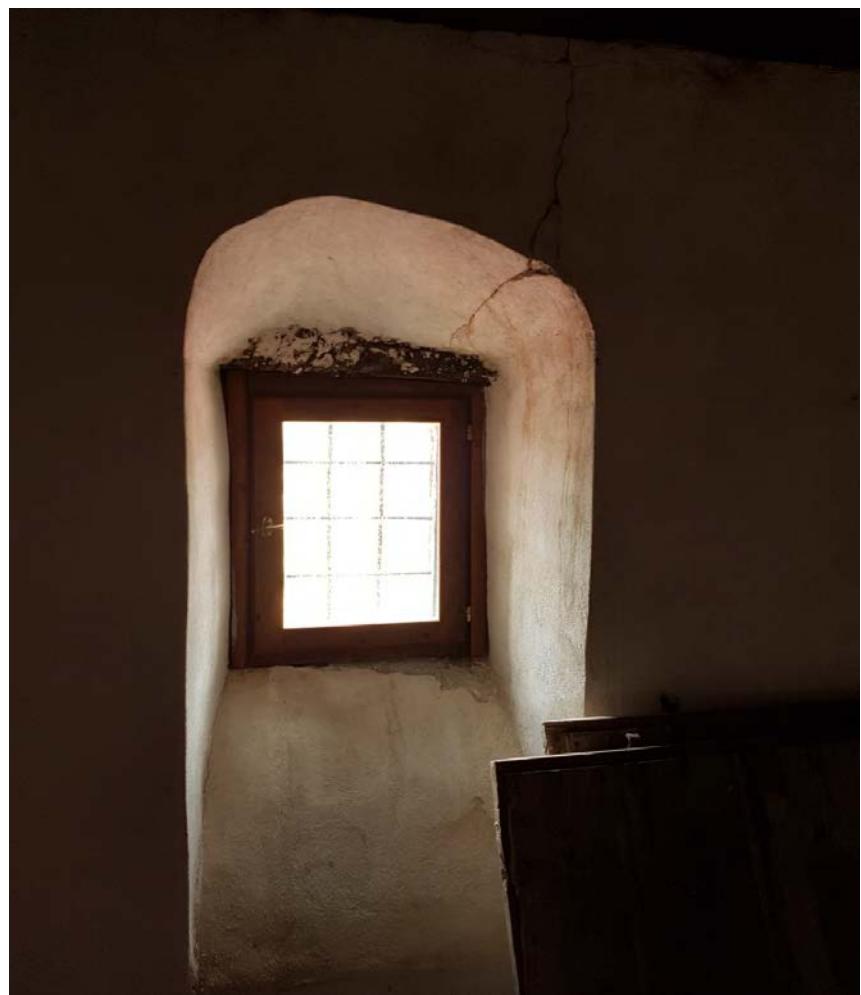
E.16.03. Ρηγμάτωση σε υπέρθυρο

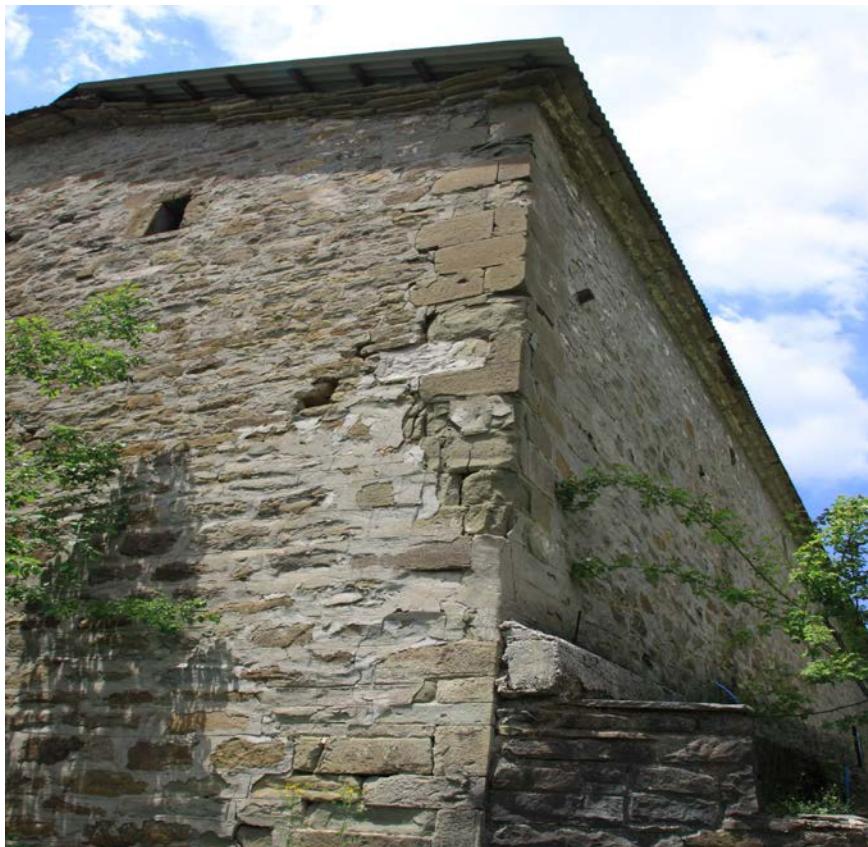
E.16.04. Αποκόλληση λίθων στη βορειοανατολική γωνία

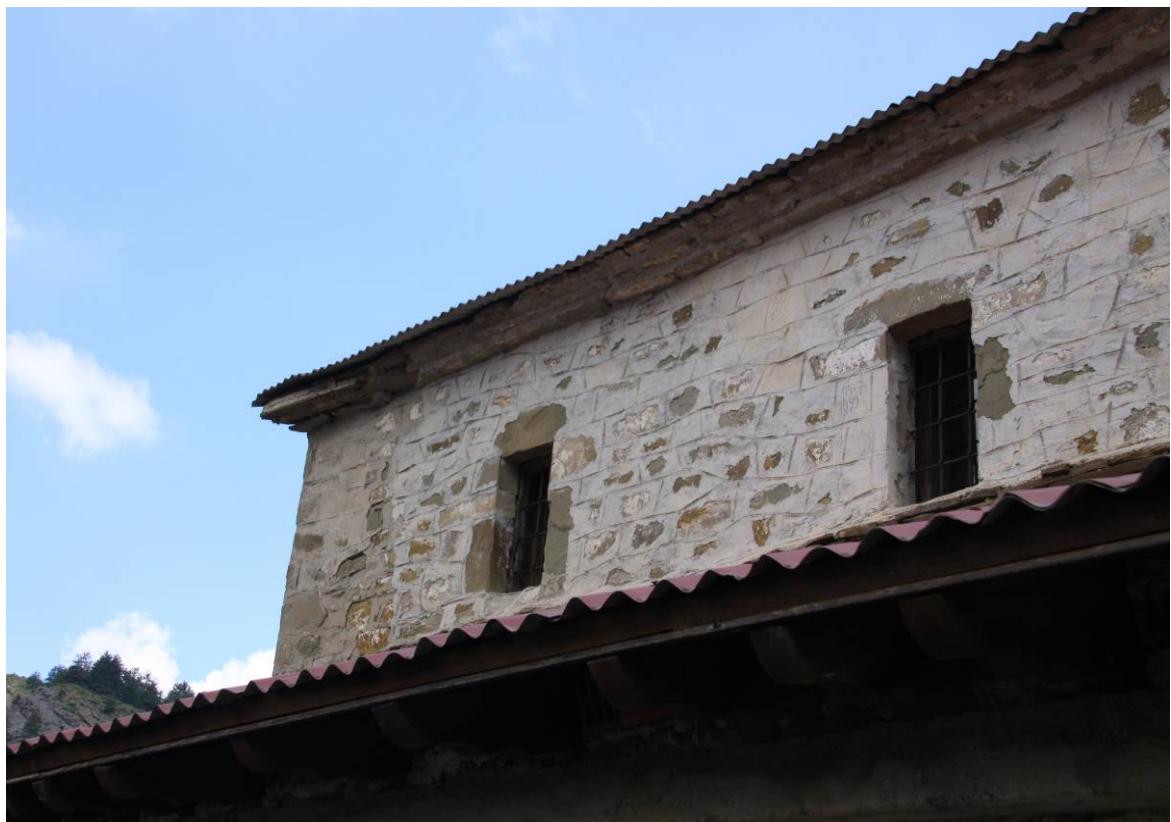
E.16.06. Αποκόλληση γείσου

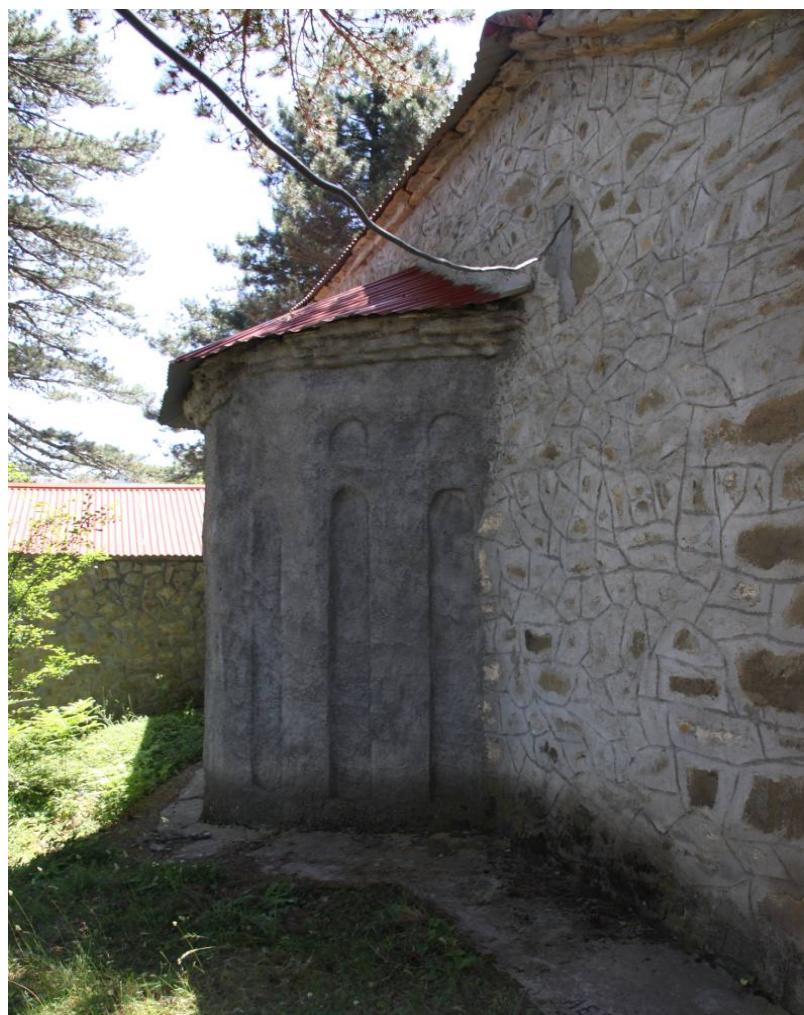
- ανακατασκευή της ξύλινης στέγης, εσωτερική επένδυση με ραμποτέ ξυλεία (Ε.17.02)
- επένδυση κόγχης ιερού εξωτερικά με τσιμεντοειδές επίχρισμα (Ε.17.03)
- εφαρμογή τσιμεντοειδούς κονιάματος στους αρμούς στους περιμετρικούς τοίχους (Ε.17.03)

Η ανακατασκευή της ξύλινης στέγης είναι άγνωστο εάν έγινε υπό όρους συμβατότητας με τους υποκείμενους τοίχους, δεδομένης της ολικής επένδυσης της οροφής με ξυλεία. Όσον αφορά την εφαρμογή τσιμεντοειδών υλικών ως μέτρου ενίσχυσης της φέρουσας ικανότητας της τοιχοποιίας, είτε ως επίχρισμα είτε ως συνδετική κονία, πρόκειται για επέμβαση μη συμβατή με τα υλικά της αρχικής κτήσης. Ως εκ τούτου, εκτός του ότι έχει επιφέρει μερική αλλοίωση της αρχιτεκτονικής του ναού, πρόκειται για επέμβαση μειωμένης αποτελεσματικότητας στην αύξηση της αντοχής και στην ανθεκτικότητα του ναού. Σε γενικές γραμμές ο ναός είναι σε αρκούντως καλή κατάσταση.

E.17.01. Επένδυση κόγχης ιερού με τσιμεντοειδές επίχρισμα

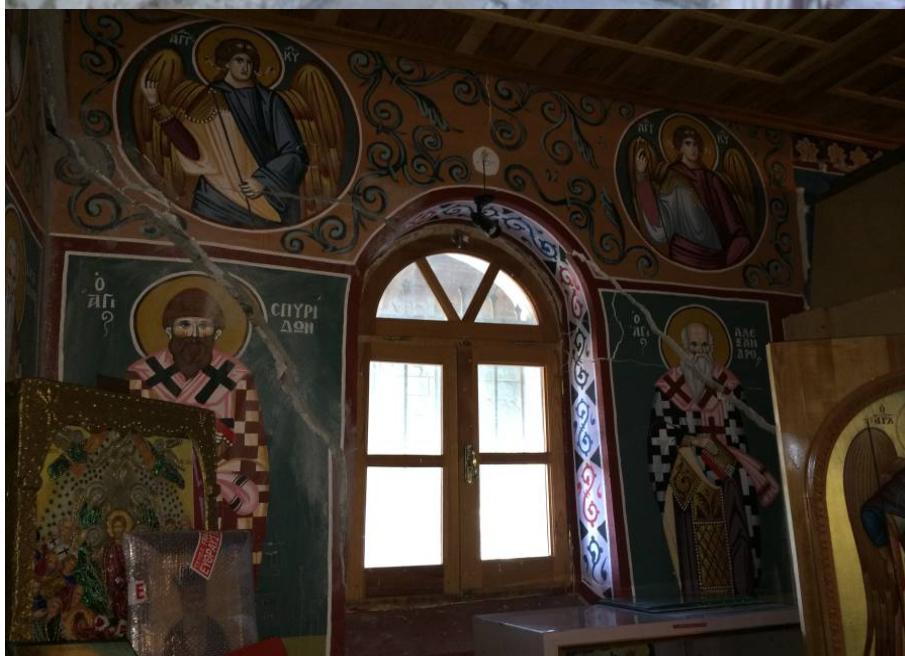
- διαγώνια ρηγμάτωση στο νότιο τοίχο με προσανατολισμό Α→Δ εκατέρωθεν ανοίγματος, η οποία φθάνει έως τη βάση και είναι διαμπερής (Ε.18.02, Ε.18.03)
- διαγώνιες ρηγματώσεις στο βόρειο τοίχο των οποίων το εύρος ποικίλει, με μεγαλύτερο το εύρος των ρωγμών πλησίον των εγκάρσιων τοίχων (Ε.18.04)

Τέλος, πρέπει να επισημανθεί πως πιθανότατα επιχειρήθηκε πρόχειρη σφράγιση των ρωγμών του νότιου τοίχου με την εφαρμογή κονιάματος με βάση το - ασύμβατο- τσιμέντο (E.18.02, E.18.03). Το τσιμέντο είναι υλικό, το οποίο δεν ενδύκνειται να εφαρμόζεται σε αυτές τις κατασκευές, διότι δεν υπάρχει συμβατότητα μεταξύ των υλικών και υπάρχουν οι προϋποθέσεις να δημιουργηθούν επιπρόσθετα προβλήματα.

E.18.02., E.18.03. Διαγώνια διαμπερής ρωγμή στο νότιο τοίχο

Απαιτείται άμεσα η εκτέλεση σωστικών επεμβάσεων για τη συρραφή των ρωγμών και των αποκολλημένων τοίχων και εν συνεχείᾳ η ανάθεση και εκπόνηση μελέτης αποκατάστασης, για το σύνολο του ναού καθώς και η υλοποίηση-εφαρμογή του έργου αποκατάστασης.

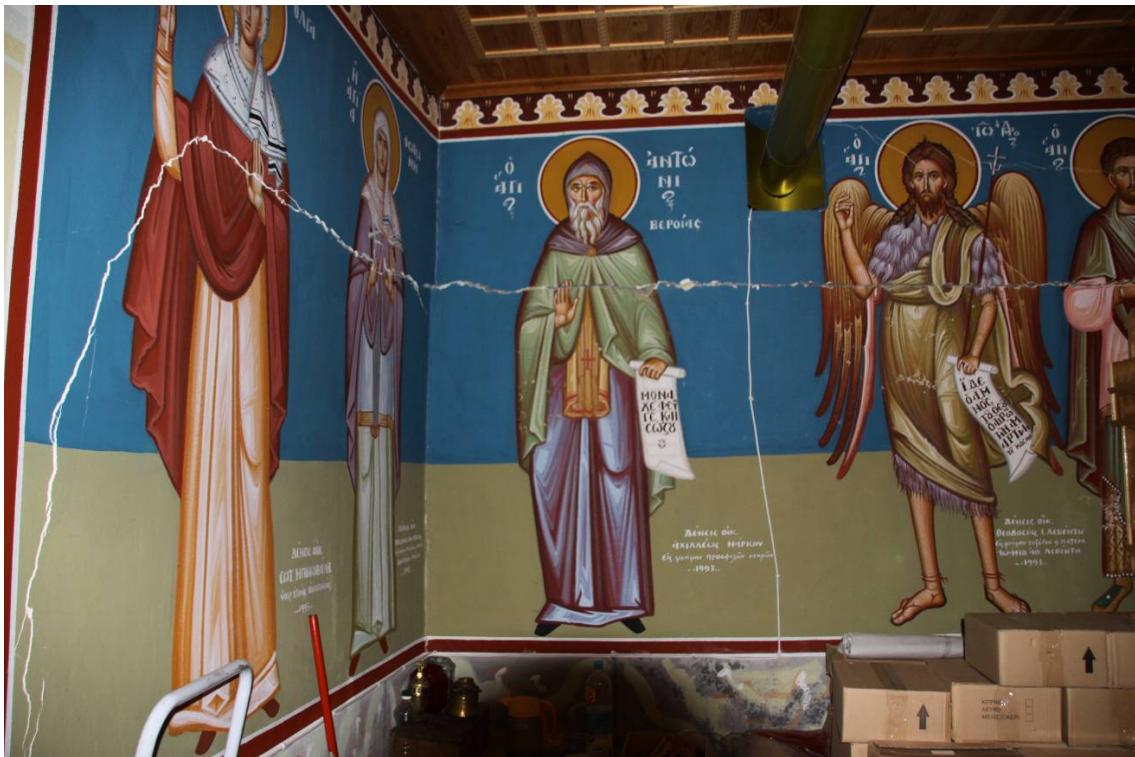
E.18.08., E.18.09. Οριζόντια ρηγμάτωση σε τμήμα του βόρειου & δυτικού τοίχου
