**Υποστήριξη αποτίμησης κατάστασης μνημείων
Περιφερειακής Ενότητας Γρεβενών**

Κοζάνη, ΝΟΕΜΒΡΙΟΣ 2017

ομάδα εργασίας ΤΕΕ / ΤΔΜ με αντικείμενο την υποστήριξη αποτίμησης της κατάστασης των μνημείων της Περιφερειακής Ενότητας Γρεβενών

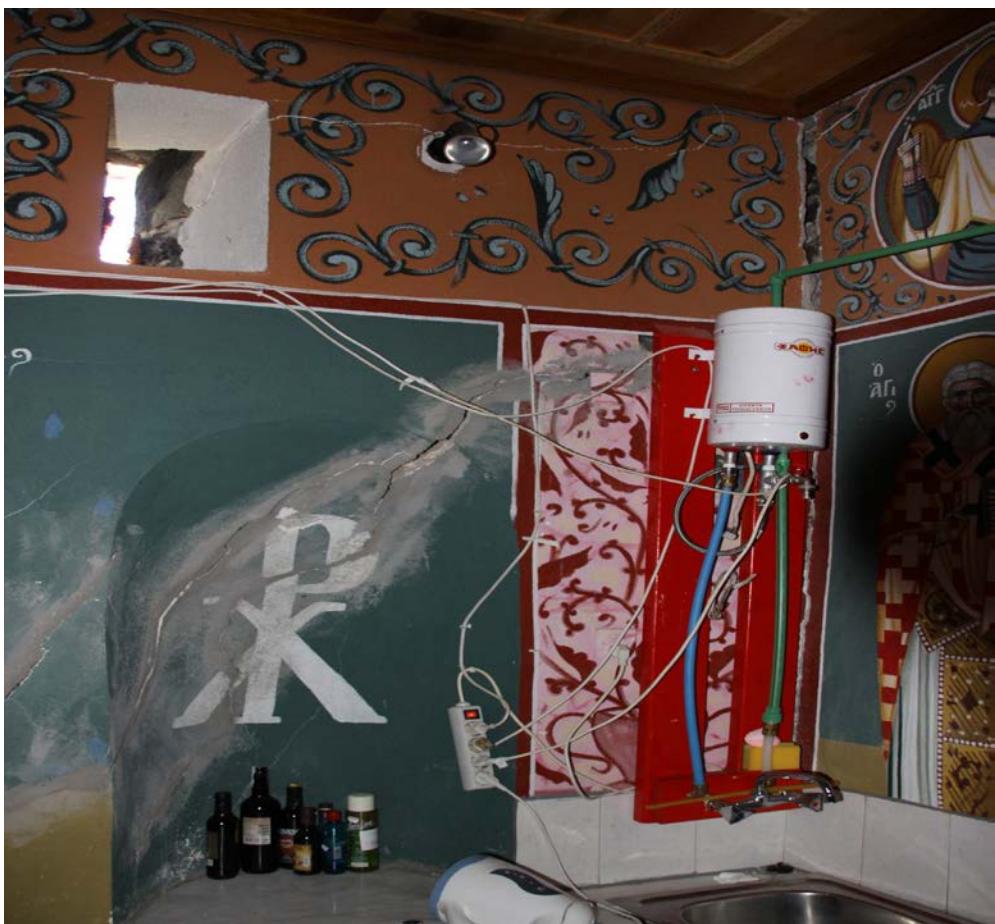
E.18.10. Κατακόρυφη ρωγμή στη θέση συναρμογής βόρειου και ανατολικού τοίχου

Απαιτείται άμεσα η εκτέλεση σωστικών επεμβάσεων για τη συρραφή των ρωγμών και των αποκολλημένων τοίχων και εν συνεχείᾳ η ανάθεση και εκπόνηση μελέτης αποκατάστασης, για το σύνολο του ναού καθώς και η υλοποίηση-εφαρμογή του έργου αποκατάστασης.

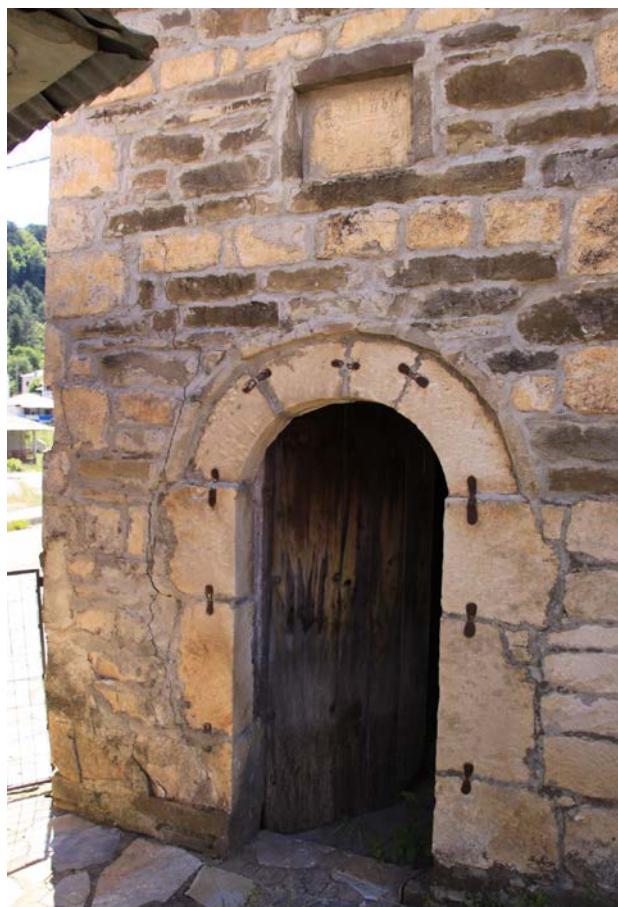
Όσον αφορά το κωδωνοστάσιο, το οποίο αποτελεί ανεξάρτητη κατασκευή, έχουν εκτελεστεί νεώτερες επεμβάσεις στερέωσης, οι οποίες συνίστανται στην τοποθέτηση μεταλλικών ελκυστήρων και στην εφαρμογή ενεμάτων στη λιθοδομή. Σήμερα εμφανίζονται μικρορηγματώσεις στο συνδετικό κονίαμα σε θέσεις γύρω από τη θύρα εισόδου (E.18.11).

E.18.11. Μικρορηγματώσεις στο κωδωνοστάσιο

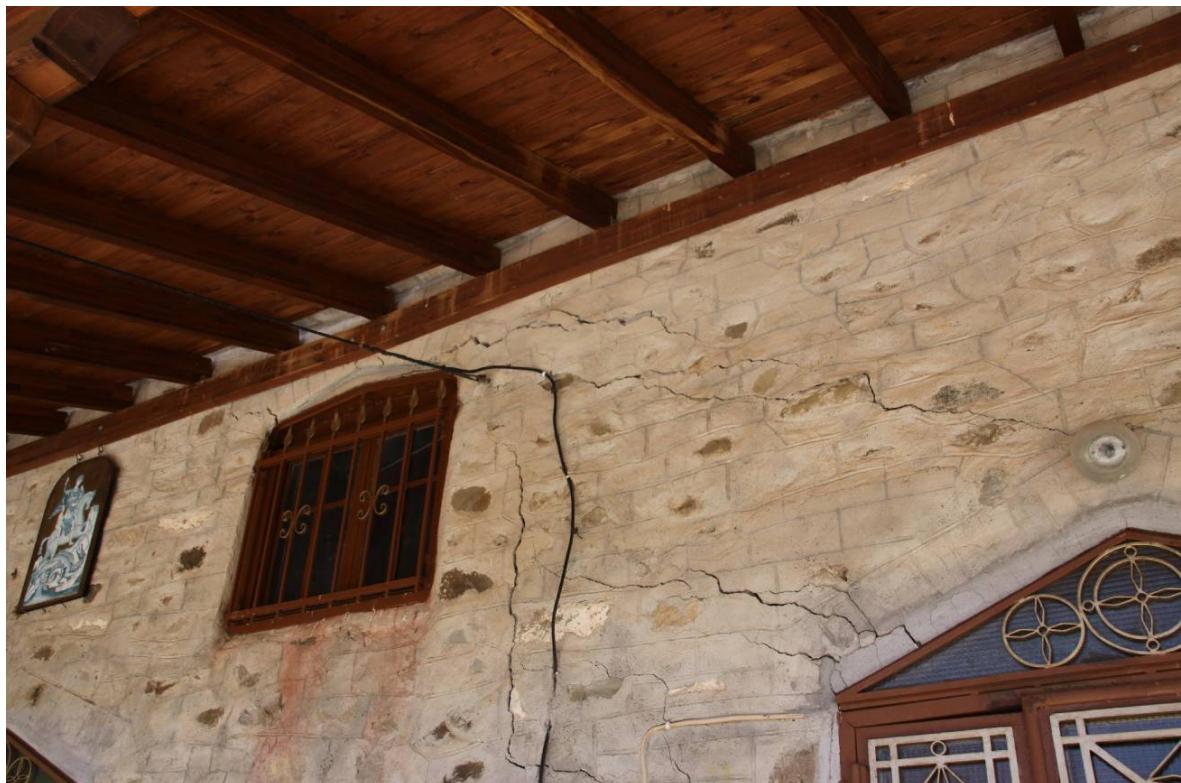
E.19. 04. Ρωγμές στο νότιο τοίχο

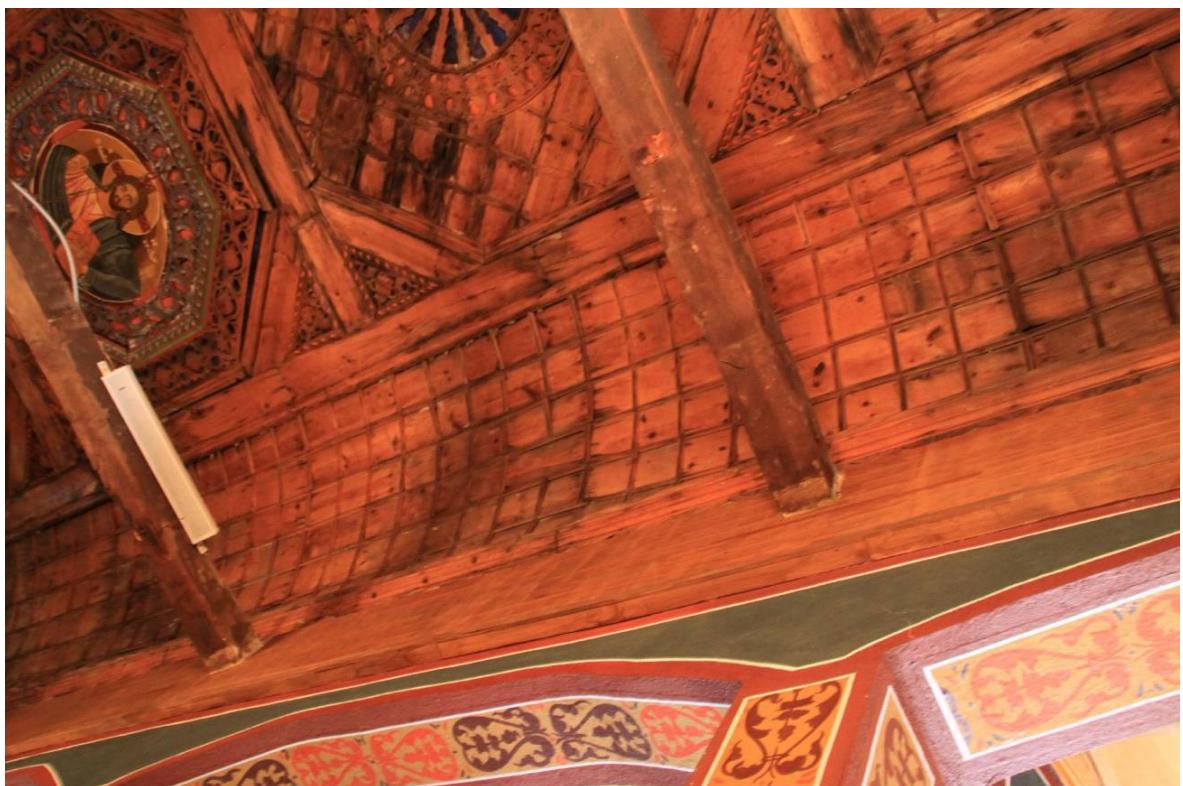
Επιπλέον, είναι εμφανής η προσβολή των οριζόντιων ελκυστήρων από υγρασία.

E.19.06. Εξόλκευση οριζόντιων ελκυστήρων και προσβολή τους από υγρασία

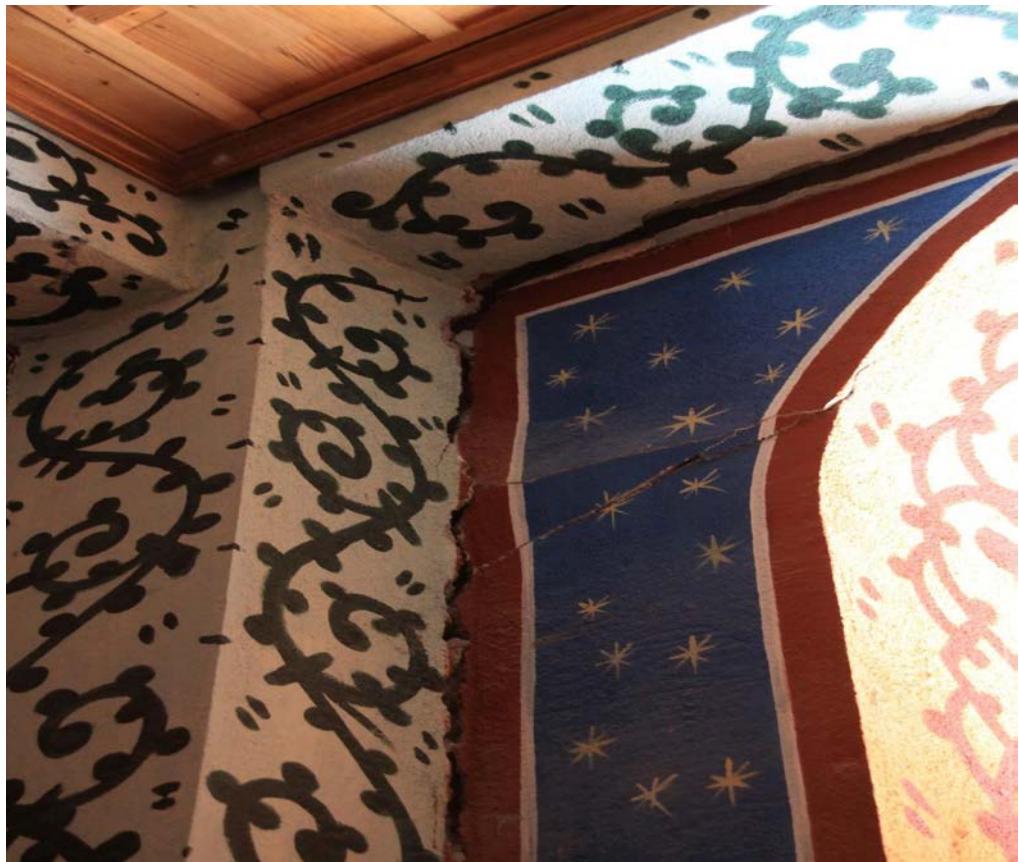
Ε.19.07. Διαμπερείς οριζόντιες και κατακόρυφες ρωγμές σε θέση συναρμογής νεώτερου πλαισίου ο/σ με περιμετρικό τοίχο

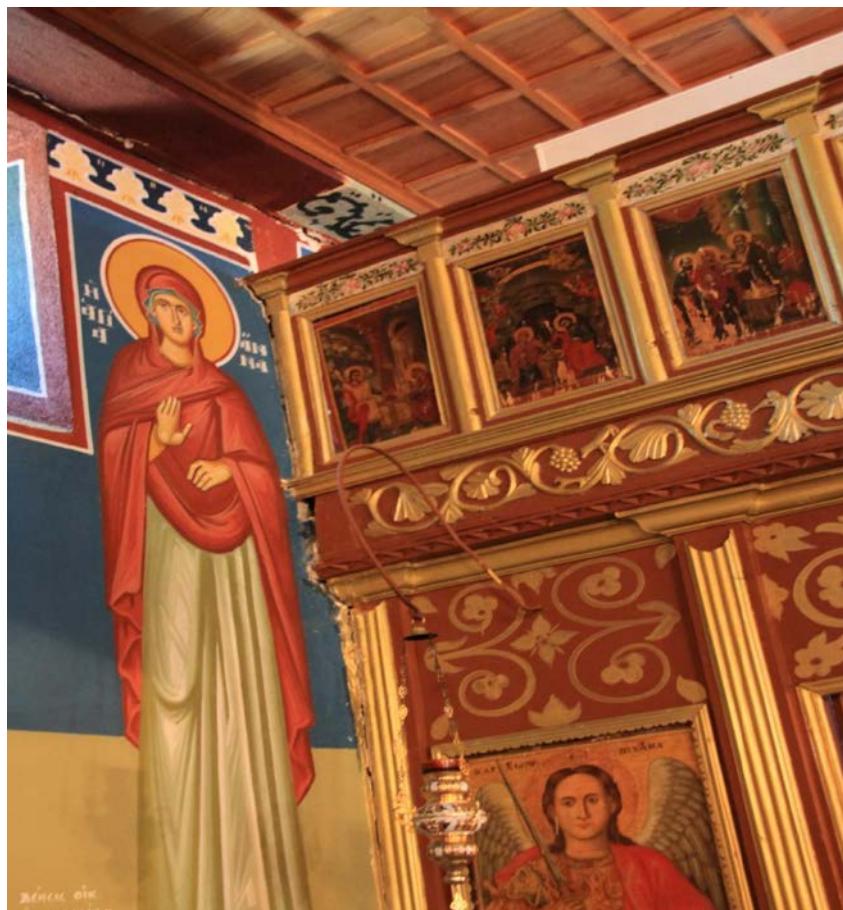
Ε.19.08. Κατακόρυφη ρωγμή στο βόρειο τοίχο στη θέση συναρμογής του τέμπλου του ιερού

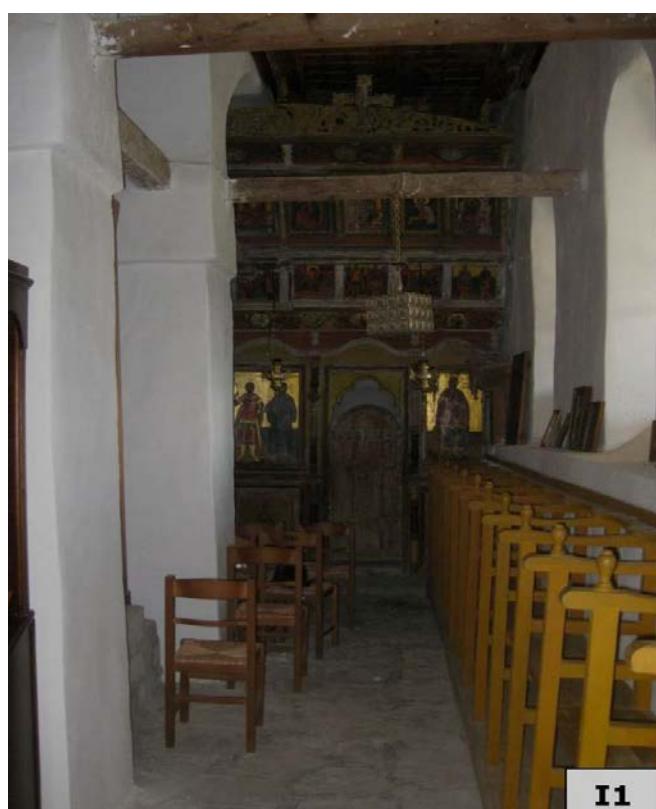
- πρόχειρη ανάκτηση του βόρειου λίθινου τοίχου χωρίς ενσωμάτωση των εγκάρσιων ελκυστήρων που αποτελούν στοιχεία ευστάθειας αυτού
- επένδυση με σκυρόδεμα των λίθινων υποστυλωμάτων των κιονοστοιχιών (Ε.20.03)
- απότμηση των βραχυπροβόλων στήριξης του ζυγού της στέγης του νάρθηκα
- επένδυση με λίθινες πλάκες της δυτικής πλευράς του ναού προκειμένου να επικαλυφθούν οι ρωγμές στα λιθοσώματα αυτής της πλευράς (Ε.20.04)

E.20.03. Επένδυση λίθινων υποστυλωμάτων με σκυρόδεμα

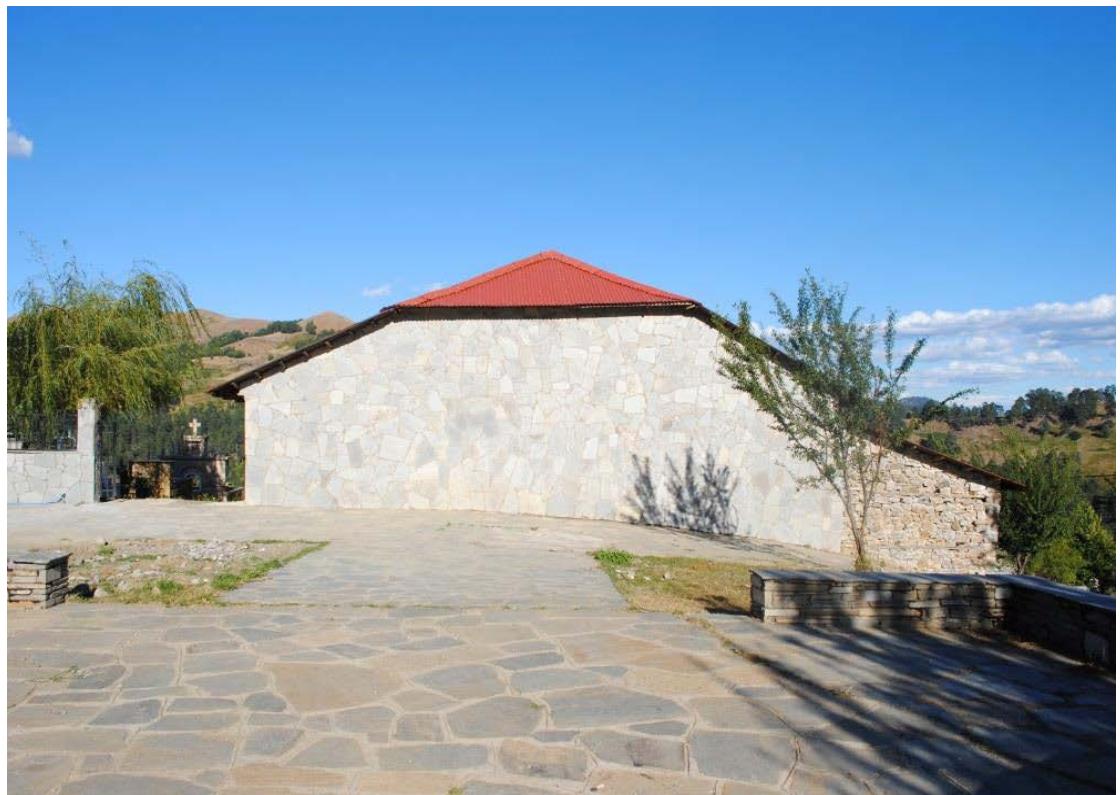
E.20.04. Επένδυση με πλάκες της δυτικής πλευράς

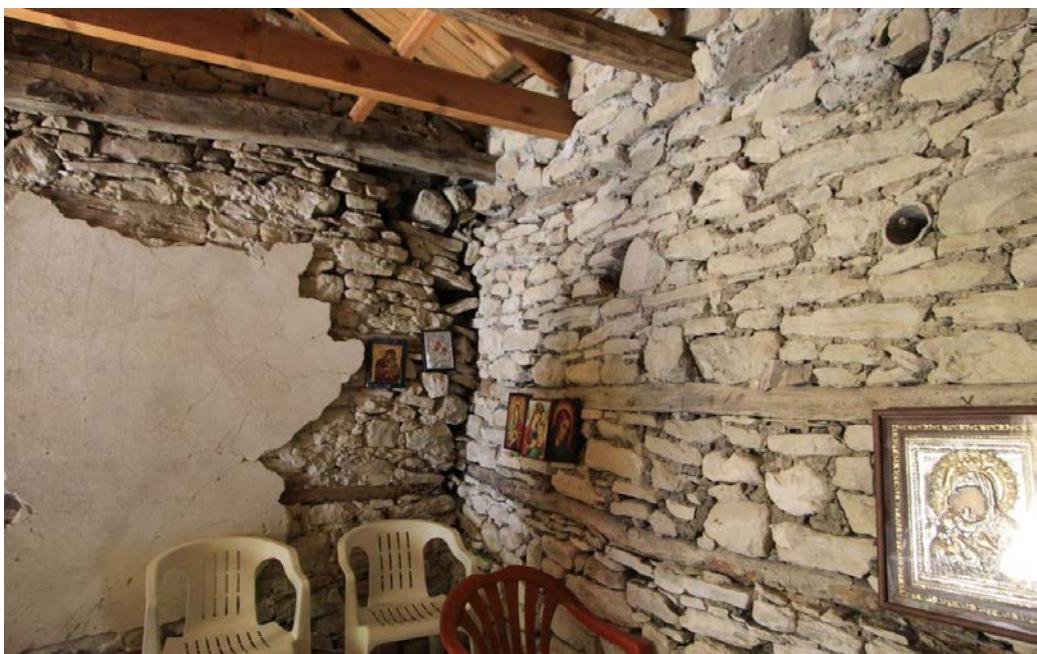
- κατακόρυφες ρηγματώσεις στις θέσεις συναρμογής του μεσότοιχου με τους περιμετρικούς -βόρειο και νότιο - τοίχους και περιμετρικών τοίχων μεταξύ τους (Ε.21.02, Ε.21.03)
- ελλιπής αρμολόγηση των τοίχων, στην εσωτερική παρειά των περιμετρικών τοίχων εμφανίζεται πλήρης απόπλυση του συνδετικού κονιάματος (Ε.21.02, Ε.21.04)
- φουσκωμα του βόρειου τοίχου (Ε.21.02)
- μερική διάβρωση των ελκυστήρων της αρχικής κτήσης (Ε.21.05)
- αποκόλληση λίθων και απόπλυση συνδετικού κονιάματος στη βάση του νότιου τοίχου (Ε.21.07)

Ε.21.02. Κατακόρυφες ρηγματώσεις στις θέσεις συναρμογής μεσότοιχου – περιμετρικών τοίχων

Στη σημερινή του μορφή ο ναός δεν εμφανίζει βλάβες στο φέροντα οργανισμό, οι οποίες απειλούν άμεσα την ευστάθεια του. Είναι παρόλ' αυτα απαραίτητο, να ληφθούν μέτρα για τη στεγάνωση της στέγης, να γίνει βαθύ αρμολόγημα των τοίχων για την αύξηση της αντοχής και της δυσκαμψίας των. Τέλος, απαιτείται να αποκατασταθεί η λιθοδομή στο νότιο τοίχο, στη βάση του οποίου παρατηρείται απώλεια λίθων. Απαιτείται λοιπόν εκπόνηση μελέτης αποκατάστασης του ναού.

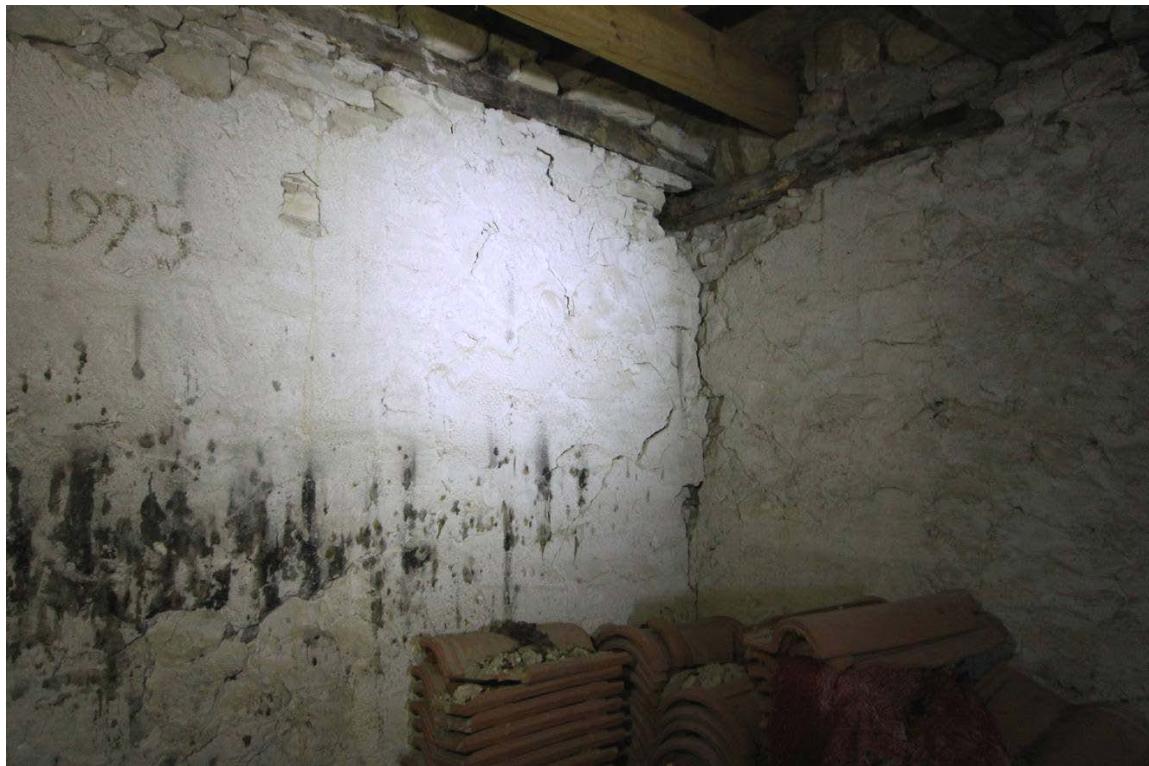
Ε.21.03. Απώλεια συναρμογής περιμετρικών τοίχων (νότιοδυτική γωνία)

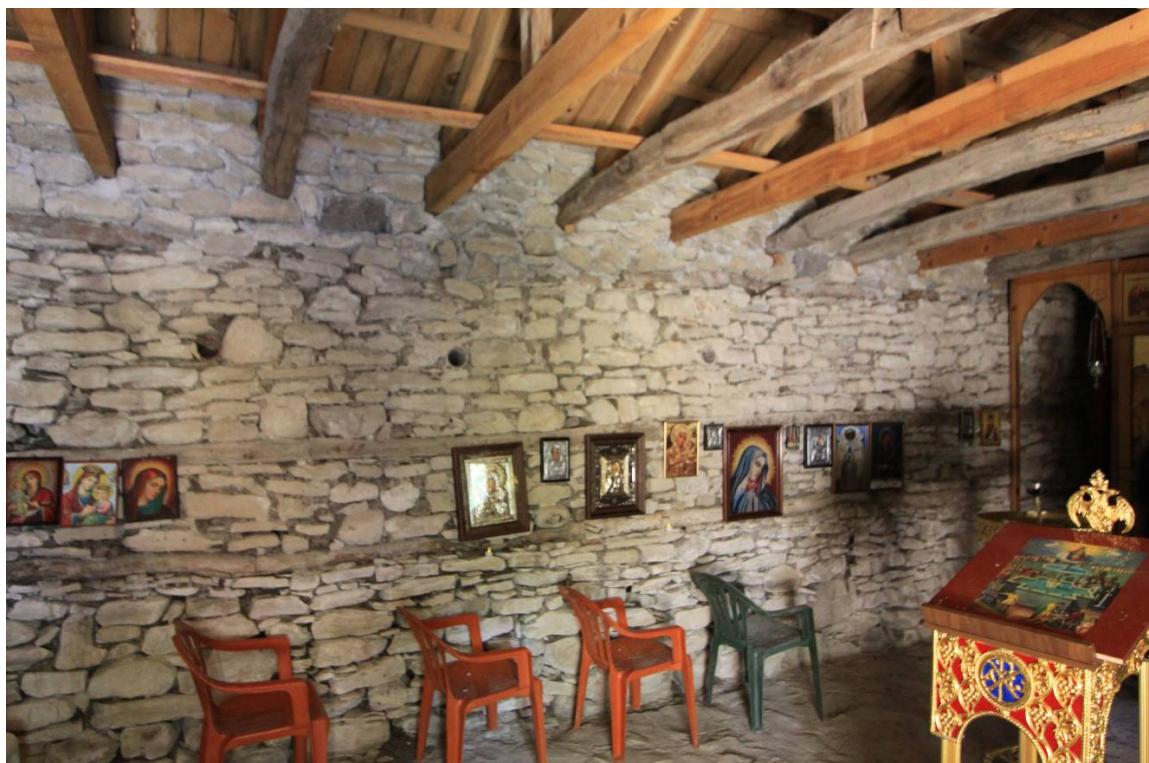
Ε.21.04. Πλήρης απόπλυση συνδετικού κονιάματος περιμετρικών τοίχων

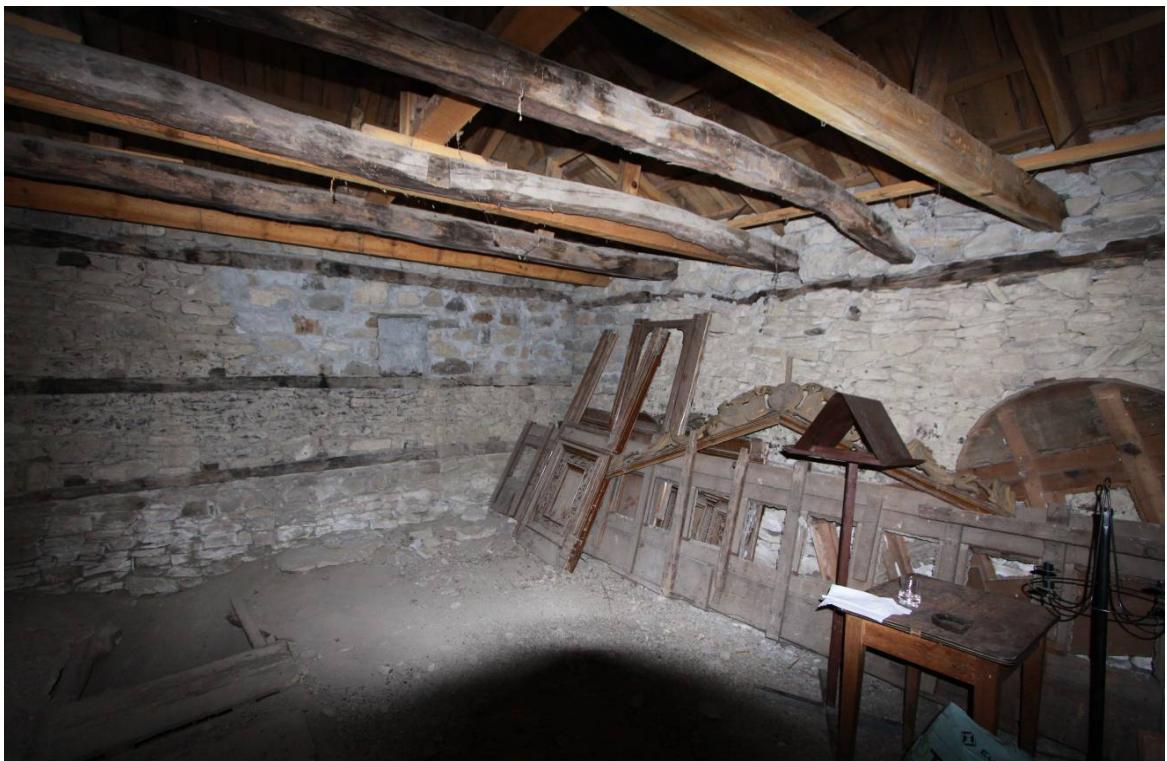
Όσον αφορά της στέγη, παρότι έχει αντικατασταθεί με νεώτερη, δεν έχει τοποθετηθεί μεμβράνη με αποτέλεσμα την εισροή υδάτων στο εσωτερικό του ναού. Επιπλέον το δάπεδο του δεύτερου υπερυψωμένου χώρου, χρήζει εκτεταμένη επισκευής (Ε.21.08).

E.21.08. Δάπεδο υπερυψωμένου χώρου

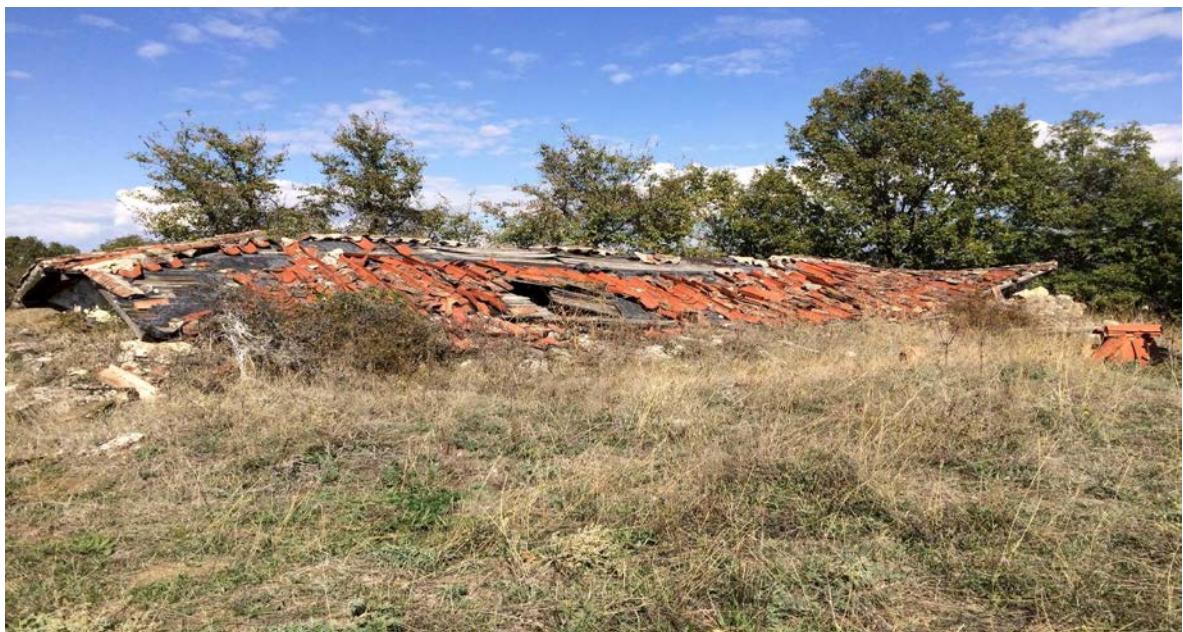
Ο ναός έχει καταστραφεί πλήρως κατά το σεισμό της 13ης Μαΐου 1995, παρότι είχε αποκατασταθεί σε προγένεστερο χρόνο.

E.22.00. Πλήρης κατάρρευση του συνόλου του ναού

Ο ναός είναι τελείως κατεστραμμένος. Απαιτείται πλήρη ανακατασκευή του.

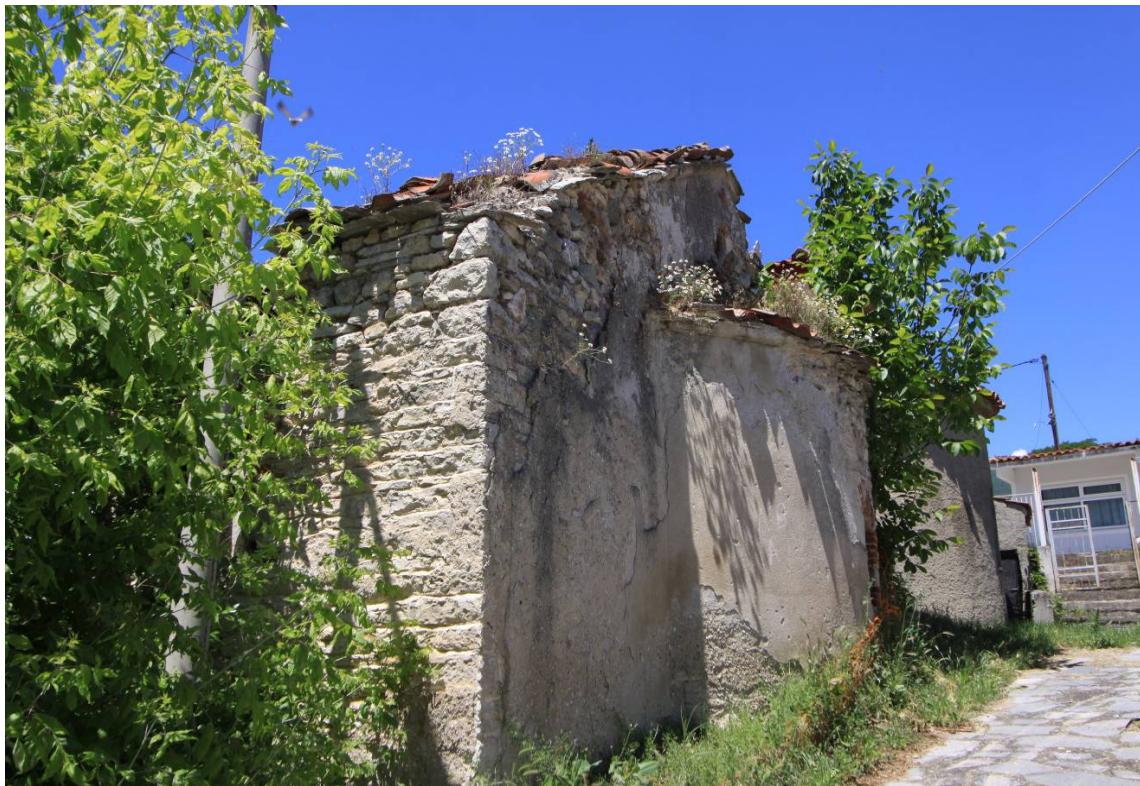
Ε.23.00. Εξωτερική όψη, ανατολική, του ναού

Ο ναός παρουσιάζει εικόνα πλήρους καταστροφής παρότι υπήρξε μελέτη πλήρους αποκατάστασής του στο παρελθόν, η οποία δεν υλοποιήθηκε ποτέ. Οι μόνες ενέργεις για τη μερική στήριξη του ναού έγιναν λίγο καιρό μετά το σεισμό του 1995, με την τοποθέτηση μεταλλικών υποστυλωμάτων. Στη σημερινή του μορφή, η μόνη δυνατή δυνητική επέμβαση, αποτελεί η ανακατασκευή του ναού.

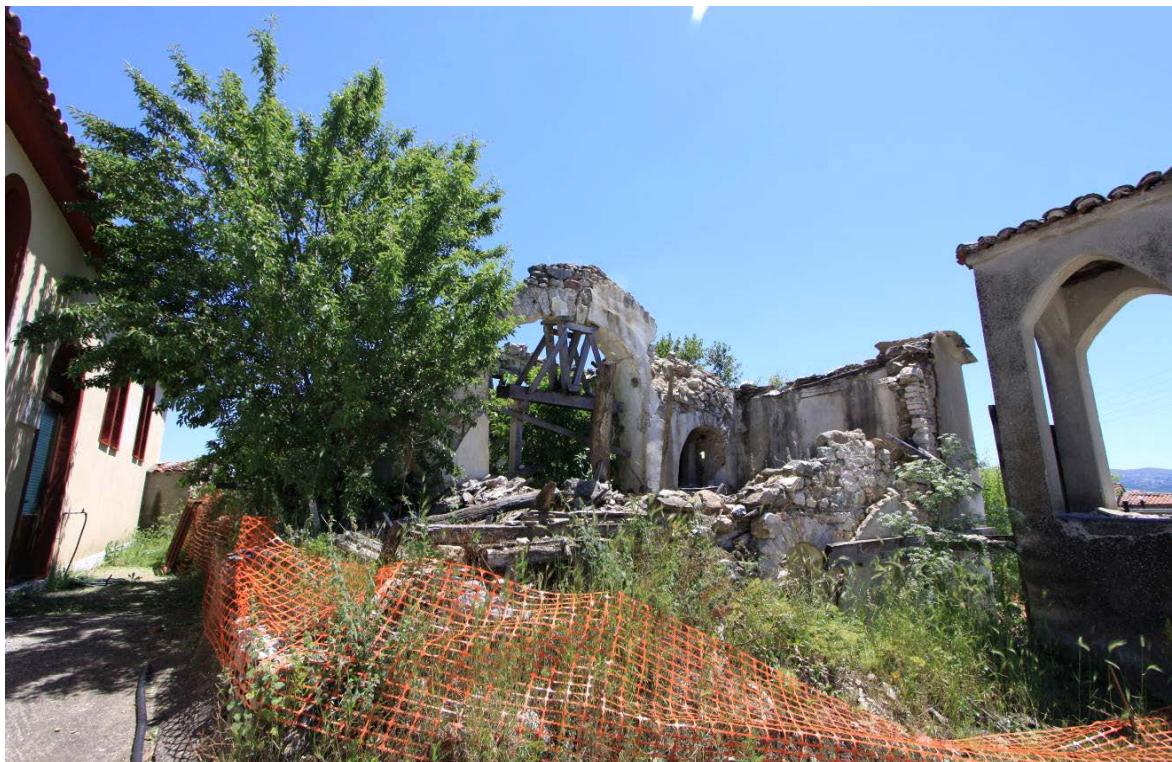
E.23.02. Τιχνη εγκάρσιας τοξοστοιχίας τα οποία σώζονται

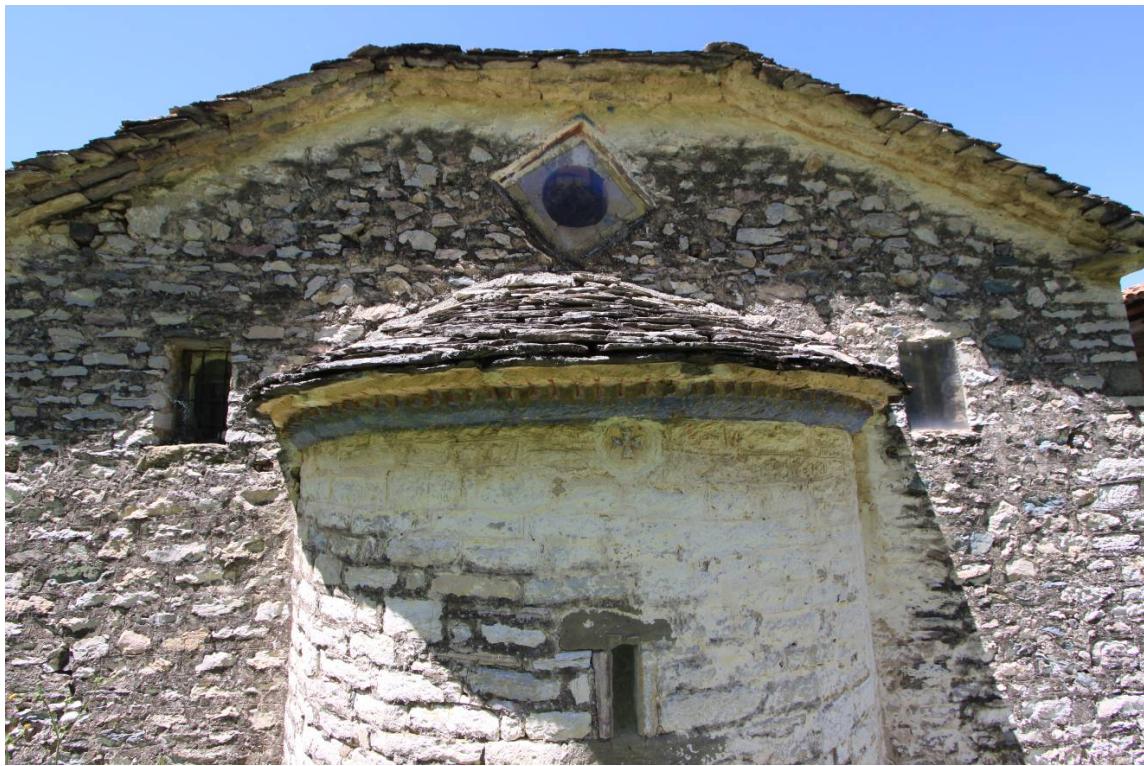
Μερική απόπλυση και αποσάθρωση του συνδετικού κονιάματος παρατηρείται σε κάποιες θέσεις στον ανατολικό τοίχο εκατέρωθεν της κόγχης του Ιερού του ναού (E.24.05).

E.24.05. Μερική απόπλυση και αποσάθρωση συνδετικού κονιάματος στον ανατολικό τοίχο

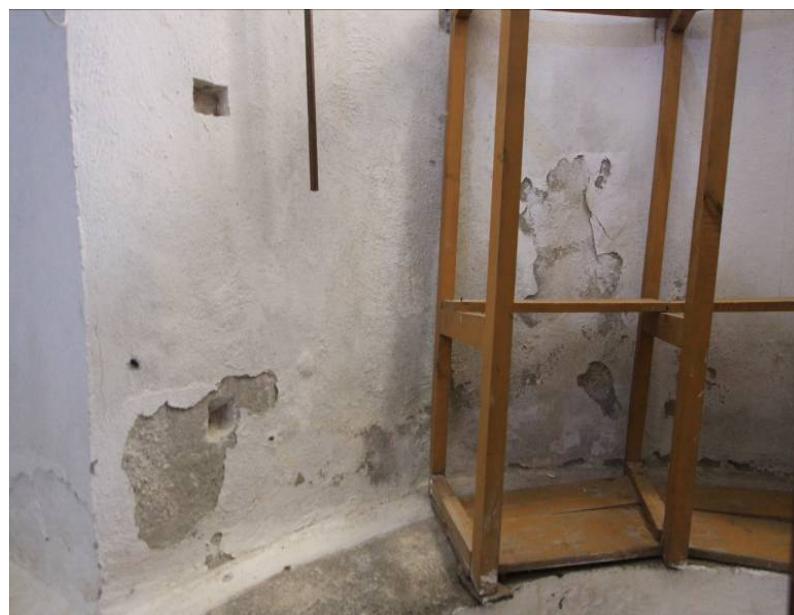
Η νότια κόγχη, τμήματα της οροφής καθώς και μερικά νεώτερα επιχρίσματα έχουν προσβληθεί από υγρασία που βαίνει ανοδική, με αποτέλεσμα κατά τόπους να εμφανίζονται αποφλοιώσεις και αποκολλήσεις (E.24.06, E.24.07). Για την ανάσχεση της ανερχόμενης υγρασίας έχει πρόσφατα κατασκευασθεί στη βάση των τοίχων περιμετρικά «τοιχάκι» (E.24.08), επέμβαση η οποία κρίνεται ότι δε θα είναι αποτελεσματική εφόσον δε θα ανασχέσει την αιτία που προκαλεί το συγκεκριμένο πρόβλημα.

E.24.06. Εμφάνιση υγρασίας στη νότια κόγχη του Ιερού

Είναι ωστόσο απαραίτητο να ληφθούν μέτρα για την προστασία του ναού από την υγρασία και την αποκατάσταση των φθορών που έχουν προκληθεί εξαιτίας αυτής.

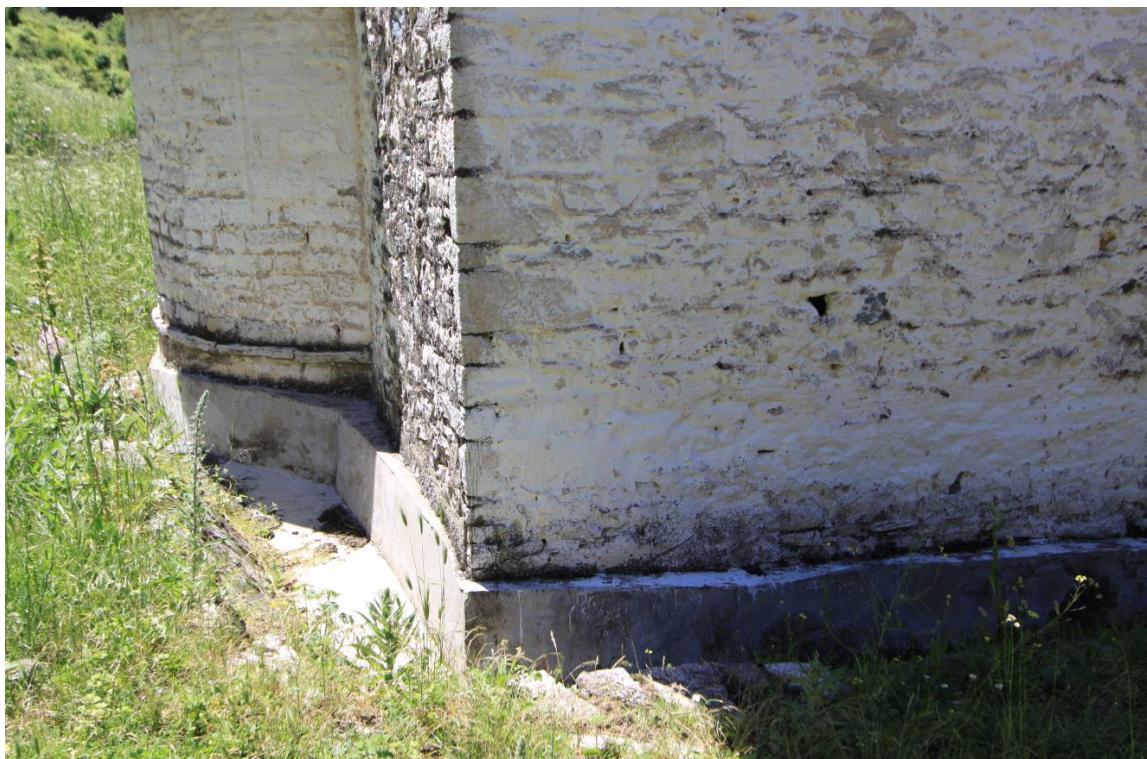
E.24.08. Περιμετρικό τοιχάκι, πρόσφατη κατασκευή, για την προστασία από την ανοδική υγρασία

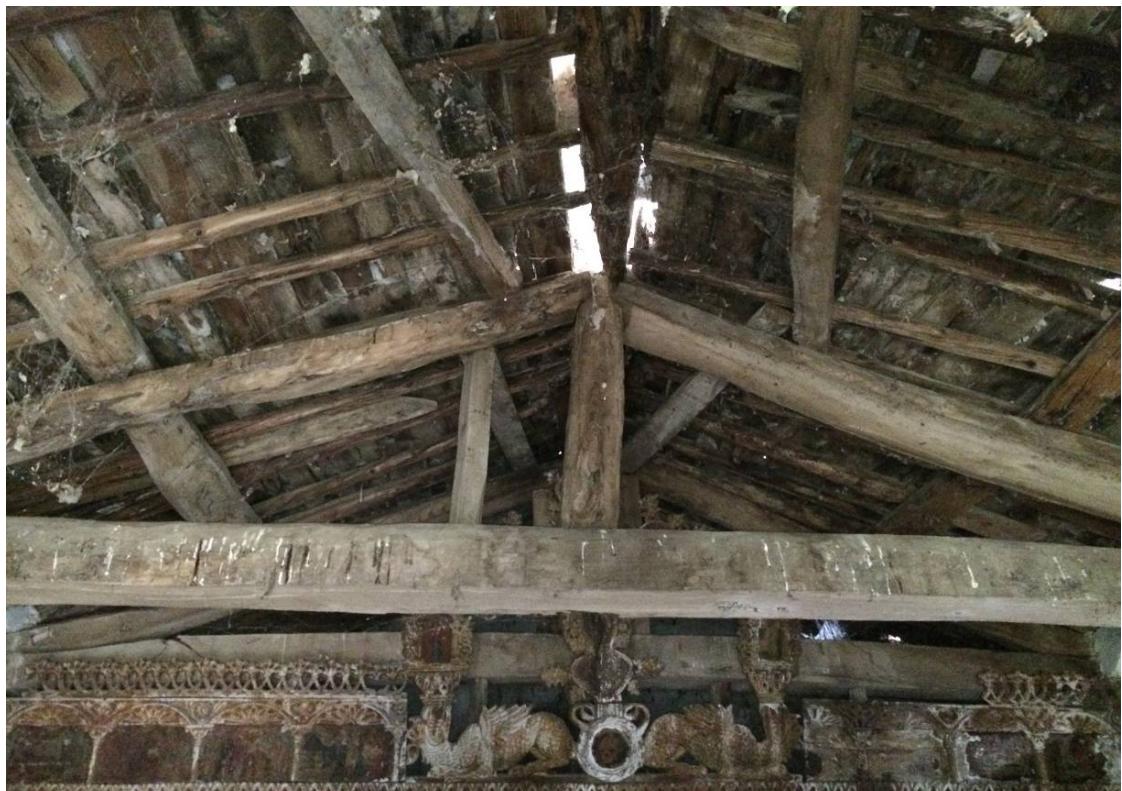
Η στέγη του ναού έχει αποσαθρωθεί πλήρως, γεγονός που επηρεάζει και την διαφραγματική λειτουργία του ναού εκτός του προφανούς προβλήματος της εισροής υδάτων (Ε.25.01). Για την αντιμετώπιση της εισροής υδάτων και της αποσάθρωσης των κονιαμάτων, έχει κατασκευασθεί μεγάλο μεταλλικό στέγαστρο για την ευρύτερη προστασία του ναού. (Ε.25.02).

E.25.01. Αποσαθρωμένη στέγη

Απαιτούνται άμεσες σωστικές εργασίες και στη συνέχεια σύνταξη μελέτης αποκατάστασης τόσο της στατικής επάρκειας του Ιερού Ναού, όσο και των στοιχείων μεγάλης πολιτιστικής, αρχιτεκτονικής αξίας (μελέτη συντήρησης ξυλόγλυπτου τέμπλου του 1425).

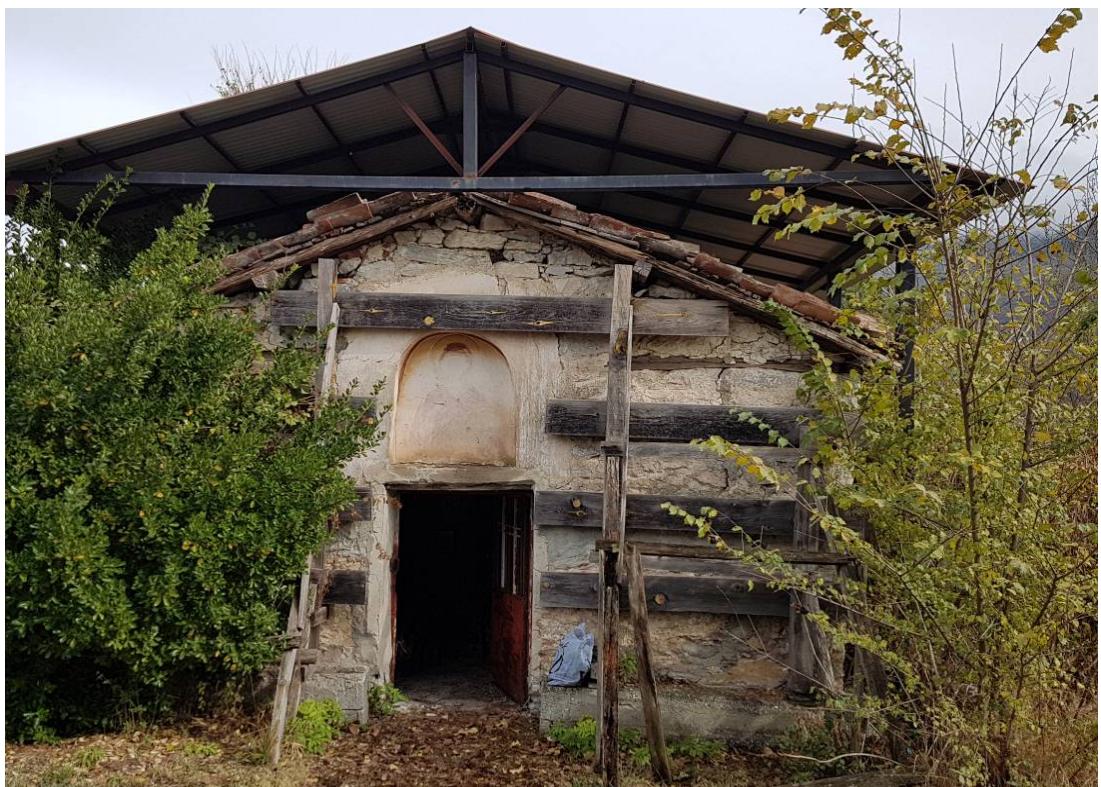
E.25.02. Μεταλλικό προστατευτικό στέγαστρο

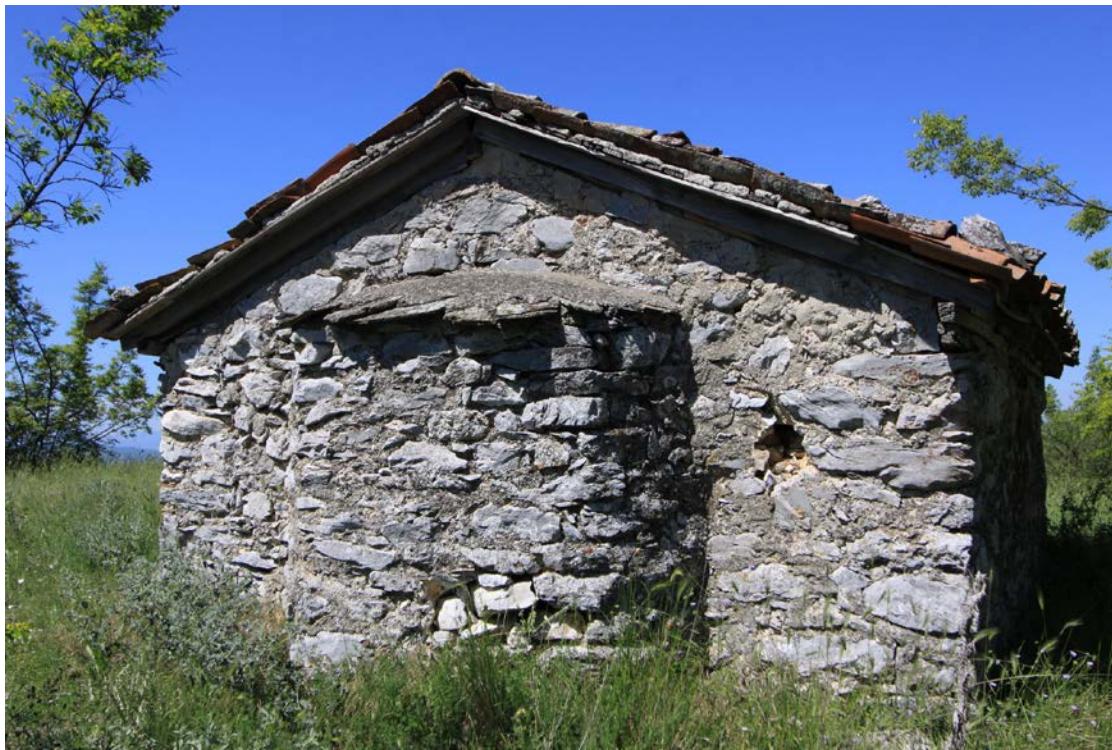
Εικάζεται από τον οπτικό έλεγχο που πραγματοποιήθηκε, ότι οι εργασίες αντικατάστασης της στέγης τροφοδότησαν ή και επιτάχυναν εσωτερικά επί των τοιχογραφιών, τη δημιουργία πλειάδας ρηγματώσεων, οι οποίες στην εξωτερική λιθοδομή μεταφράστηκαν ως απώλεια των υφισταμένων αρμολογημάτων. Αυτό είχε ως συνέπεια την αντικατάσταση τους με νεότερα, αμφιβόλου όμως συμβατότητας με τα υφιστάμενα, κονιάματα καθώς σε σημεία (ΝΑ) εμφανίζεται μερική αποσάθρωση τους. Στα ανατολικά του ναού δίπλα στο Ιερό, τμήμα του λίθινου οργανισμού έχει υποστεί ζημιά από διάνοιξη οπής πρόσφατης λαθρανασκαφής, η οποία επεκτείνεται και εσωτερικά στην κόγχη του ιερού, δίχως όμως να θεωρείται ότι προσβάλλεται άμεσα ο στατικός φορέας του (Ε.26.02, Ε.26.05, Ε.26.06).

E.26.02.

Άποψη ιερού εξωτερικά - ανατολική όψη με ενδείξεις λαθρανασκαφής

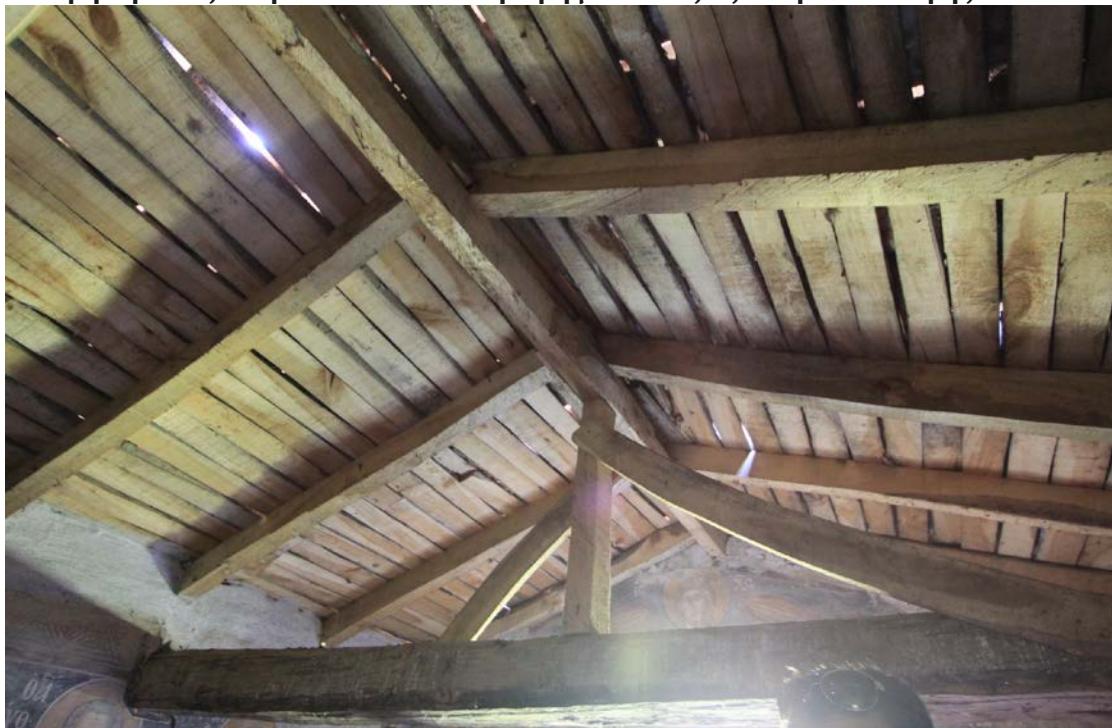
Σύμφωνα με τα στοιχεία που διατίθενται αλλά και μετά τον οπτικό έλεγχο που διενεργήθηκε, η στέγη του ναού φέρεται να έχει αντικατασταθεί στην ολότητα της πριν από αρκετά χρόνια, ακολουθώντας όμως διαφορετική τεχνική κατασκευής. Πλέον είναι κατασκευασμένη με καβάκια, 2 ζευκτά και ποταμό στο κέντρο (Ε.26.03). Η εργασία και το τελικό αποτέλεσμα της μείωσης του τελικού ωφέλιμου ύψους εσωτερικά, κρίνονται γενικώς ακατάλληλα σε σχέση με την προϋφιστάμενη κατασκευή (Ε.26.04). Η κατάσταση της νεότερης αυτής κατασκευής της στέγης, απαιτεί κάποιες τοπικές παρεμβάσεις λόγω ηλικίας και φυσιολογικής φθοράς - περισσότερο της επικεράμωσης. Σε γενικές γραμμές, δεν εξασφαλίζεται η σωστή αδιαβροχοποίηση του εσωτερικού του ναού, λόγω μεταξύ άλλων μη ύπαρξης στεγανωτικής στρώσης ανάμεσα στο πέτσωμα και την επικεράμωση.

E.26.03. Νέα

στέγη με έλλειψη στεγανωτικής μεμβράνης

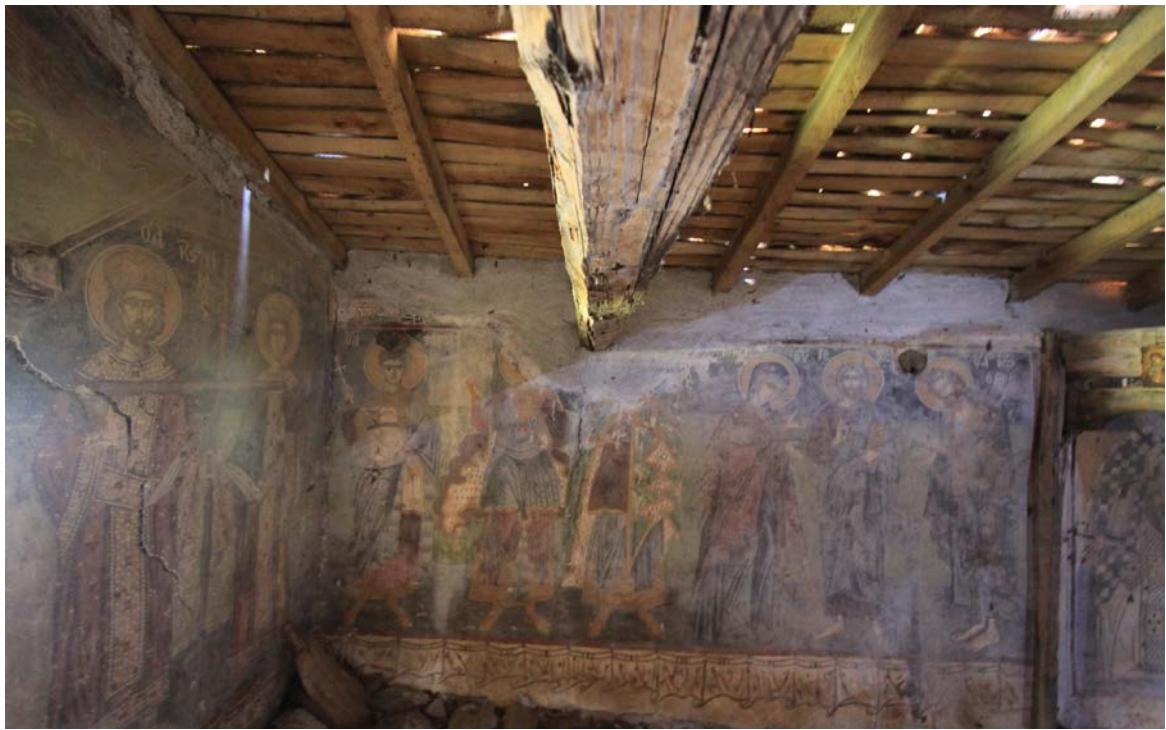
E.26.04. Αγιογραφίες και σενάζ στέγης με μείωση ύψους επιστέγασης

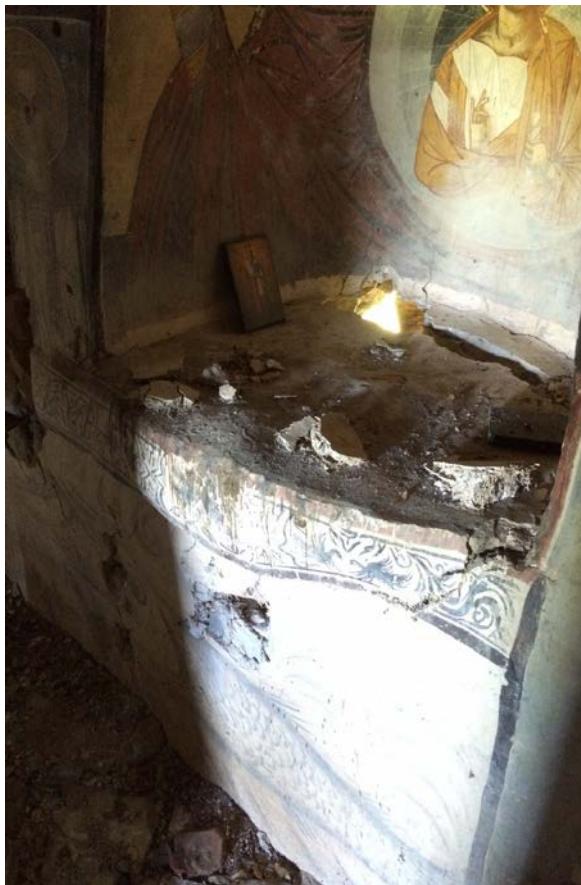
E.26.05. Λαθρανασκαφή ιερού

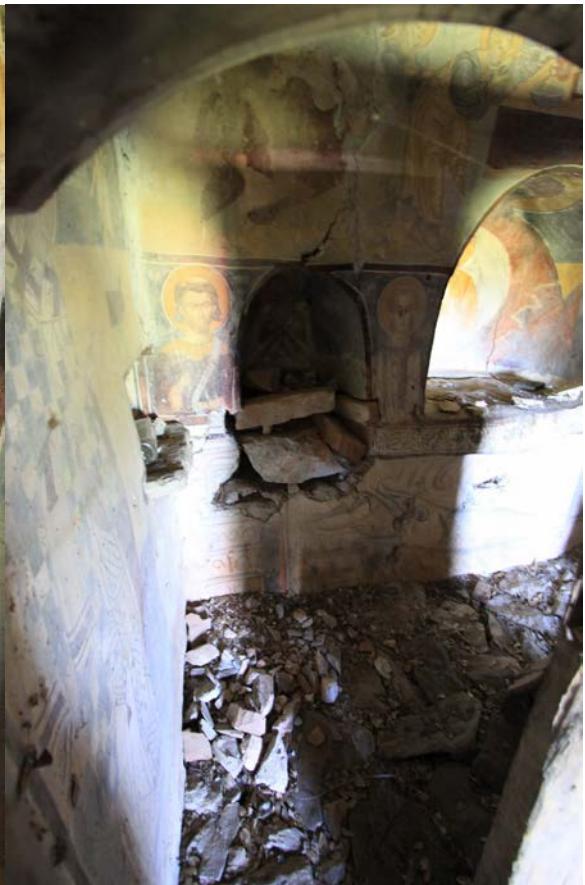
E.26.06. Λαθρανασκαφή δίπλα στο Ιερό

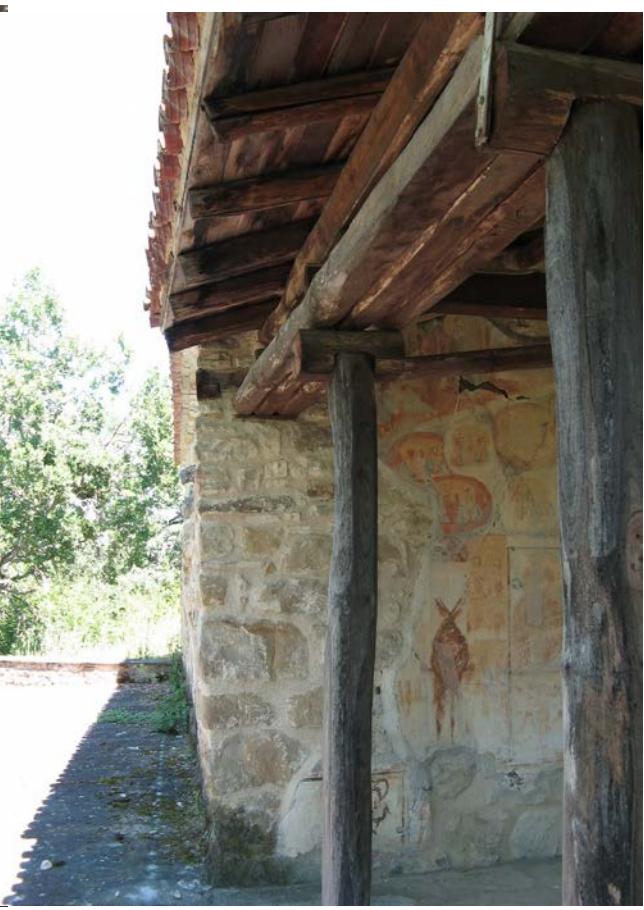
Στη βόρεια πλευρά του ναού και συγκεκριμένα εκατέρωθεν της πλάγιας εισόδου, τμήμα του διασωθέντος προϋφιστάμενου προστώου παρουσιάζει μια μερική απόκλιση από την κατακόρυφο (Ε.27.05, Ε.27.06), η οποία ίσως χρήζει περαιτέρω ανάλυσης. Επιπλέον, άνωθεν της αψίδας εισόδου, όπου έχει διατηρηθεί μέρος της αρχικής τοιχογραφίας, παρατηρείται αποσάθρωση του κονιάματος με μερική αποκόλληση του, σημείο που απαιτεί προσοχή.

E.27.06. Προστώο, απόκλιση από κατακόρυφο

Πρόκειται για μια ημιτελή, εσωτερικά, αποκατάσταση που χρήζει περαιτέρω μελέτης και προσοχής. Προτείνεται εκπόνηση μελέτης αποκατάστασης.
