**Υποστήριξη αποτίμησης κατάστασης μνημείων
Περιφερειακής Ενότητας Γρεβενών**

Κοζάνη, ΝΟΕΜΒΡΙΟΣ 2017

ομάδα εργασίας ΤΕΕ / ΤΔΜ με αντικείμενο την υποστήριξη αποτίμησης της κατάστασης των μνημείων της Περιφερειακής Ενότητας Γρεβενών

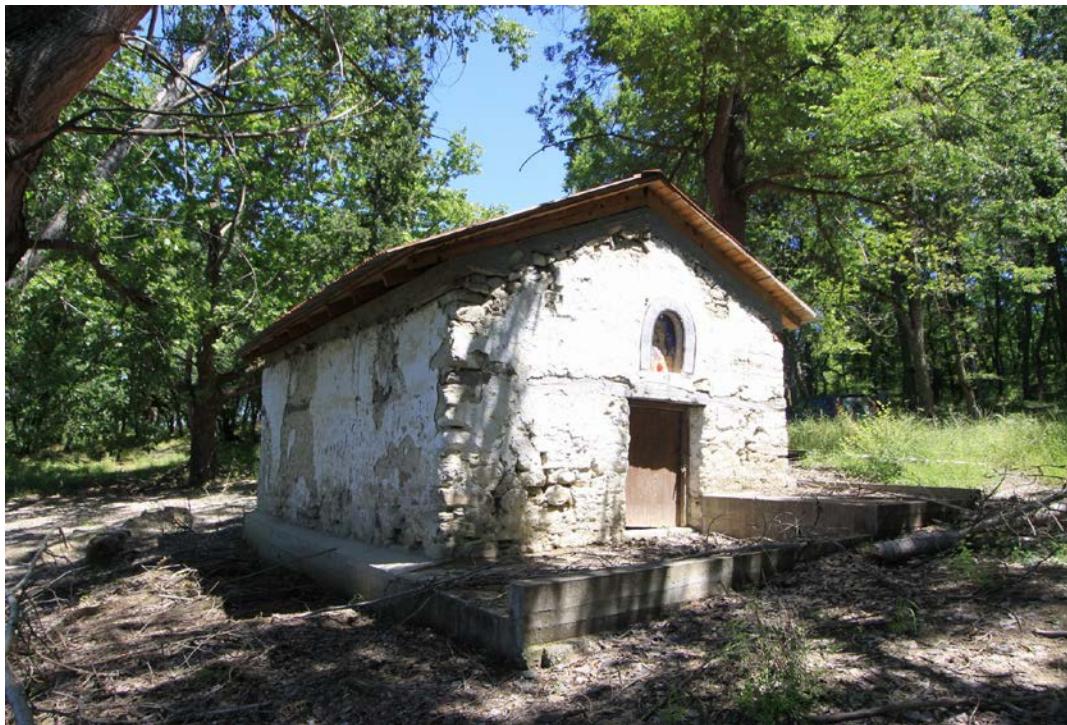
E.28.01. ΒΔ όψη του ναού

Παρατηρείται ευρεία αποσάθρωση του συνδετικού κονιάματος της εξωτερικής αρμολόγησης της λιθοδομής (Ε.28.01), δίχως να έχει λάβει χώρα οποιαδήποτε εργασία αποκατάστασης της με ενέμματα που θα είχαν σκοπό την αύξηση της συνοχής και της συνεκτικότητας του λιθοσώματος.

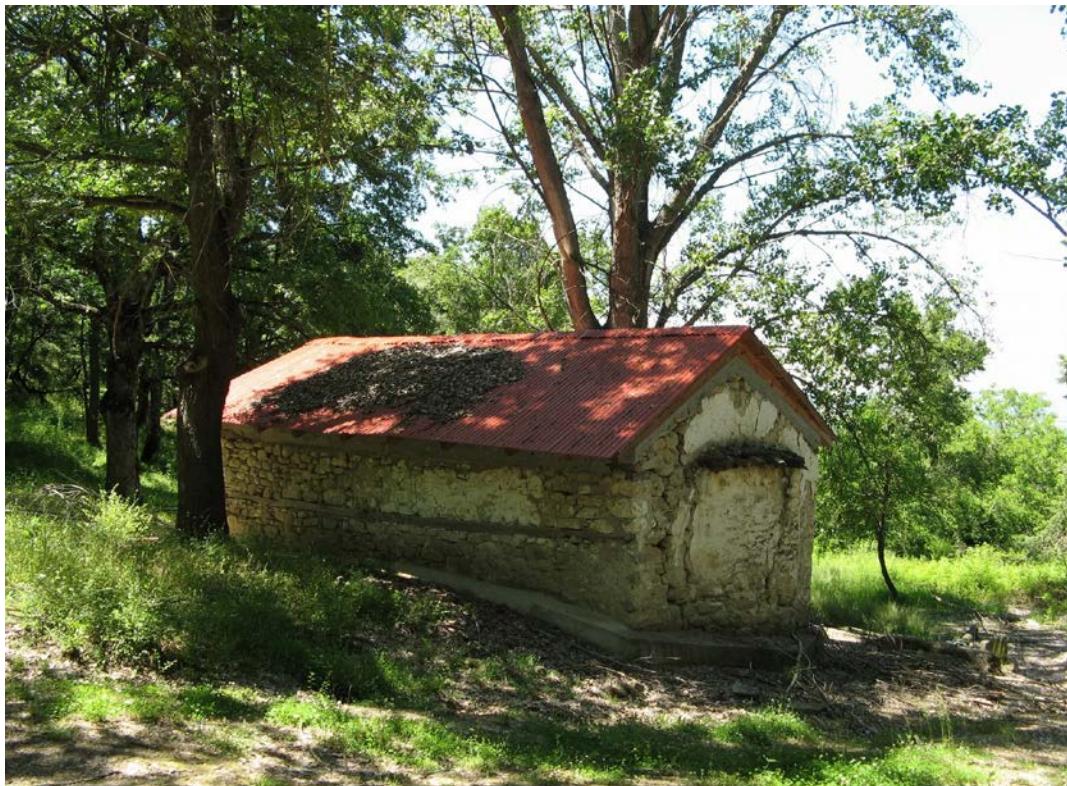
E.28.02. ΝΑ όψη του ναού

Πολλά είναι τα εδαφικά προβλήματα στο εσωτερικό και στο εξωτερικό του ναού, τα οποία δυσχεραίνονται από τις διαβρώσεις εξ' αιτίας των ριζικών των παρακείμενων δέντρων και της έξαρσης του υδατικού ορίζοντα στο συγκεκριμένο σημείο του Ιερού Ναού. Το περιμετρικό σενάζ σκυροδέματος και οι θεμελιοδοκοί δεν αντιμετωπίζουν σωστά το πρόβλημα στην γενέτειρα του (Ε.28.02). Αποτέλεσμα αυτών, μπορεί να είναι και η έντονη ρηγμάτωση που παρατηρείται εξωτερικά στη νοτιοανατολική πλευρά του ναού, στην κατακόρυφο ανάμεσα στην ακμή της γωνίας του και τον θόλο του Ιερού (Ε.28.02).

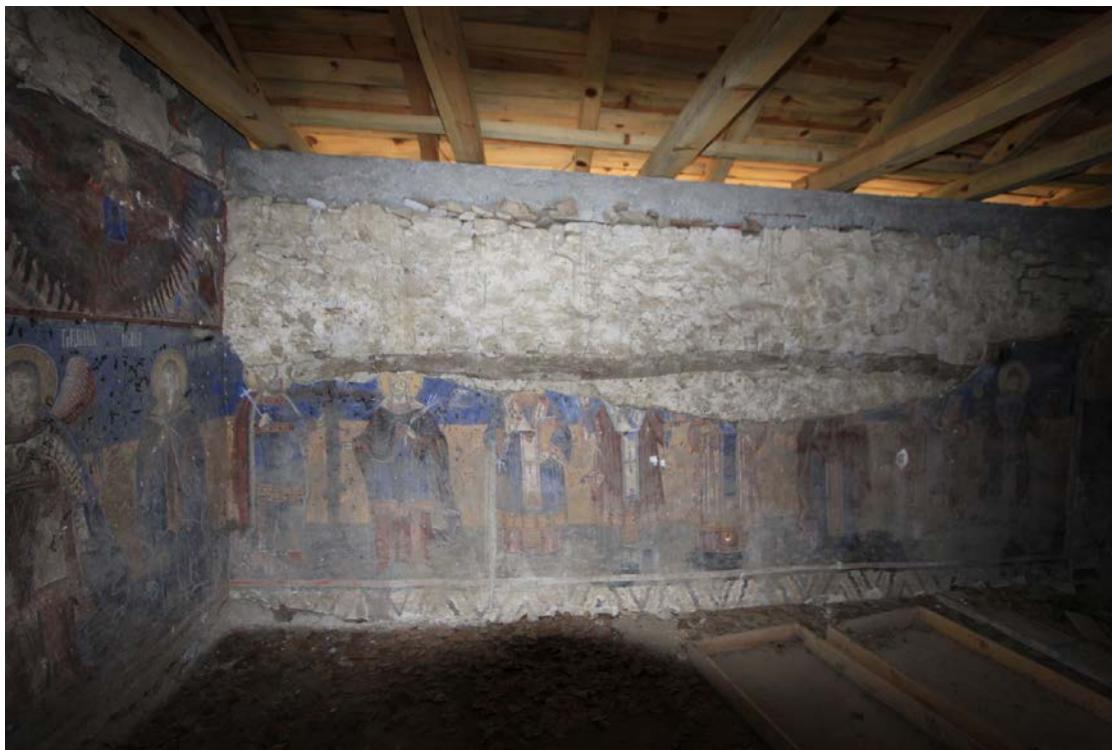
Η συνδυασμένη χρήση λαμαρίνας και οπλισμένου σενάζ περίδεσης, υπό της νέας ξύλινης στέγης, για τη λειτουργική αποκατάσταση της στέγασης, επιβαρύνει επιπρόσθετα και αισθητικά το τελικό αποτέλεσμα.

E.28.04. Εσωτερική όψη αγιογραφιών με νέα στέγη και σενάζ έδρασης της

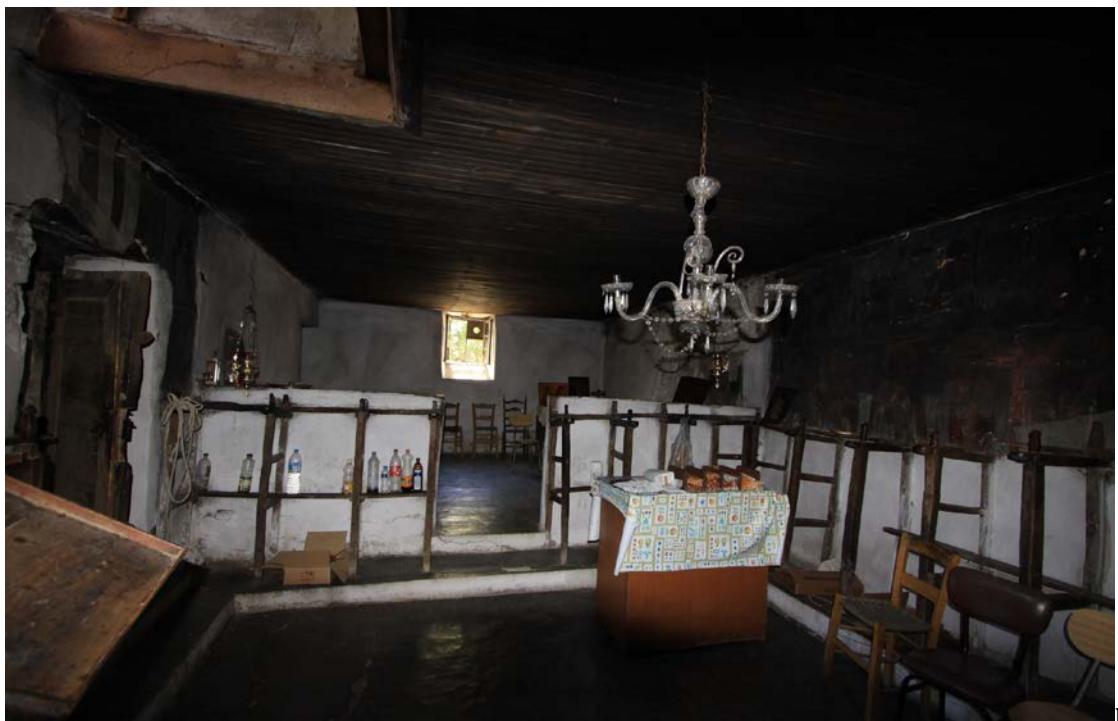
E.29.03.

Έχουν λάβει χώρα, νεώτερες ασύμβατες επεμβάσεις στη στέγη και στο νάρθηκα και ως εκ τούτου η αρχική τυπολογία του ναού έχει αλλοιωθεί σημαντικά. Πιο συγκεκριμένα, η στέγη δε μπορεί να ελεγχθεί και να αξιολογηθεί η κατάσταση της πλέον, λόγω ύπαρξης νεότερης εσωτερικής κατασκευής ταβανιού, το οποίο όμως σε γενικές γραμμές δε φαίνεται προσβεβλημένο από υγρασίες. Η επικεράμωση της στέγης είναι νεότερη και σε πολύ καλή κατάσταση (Ε.29.03).

Υπερυψωμένος γυναικωνίτης

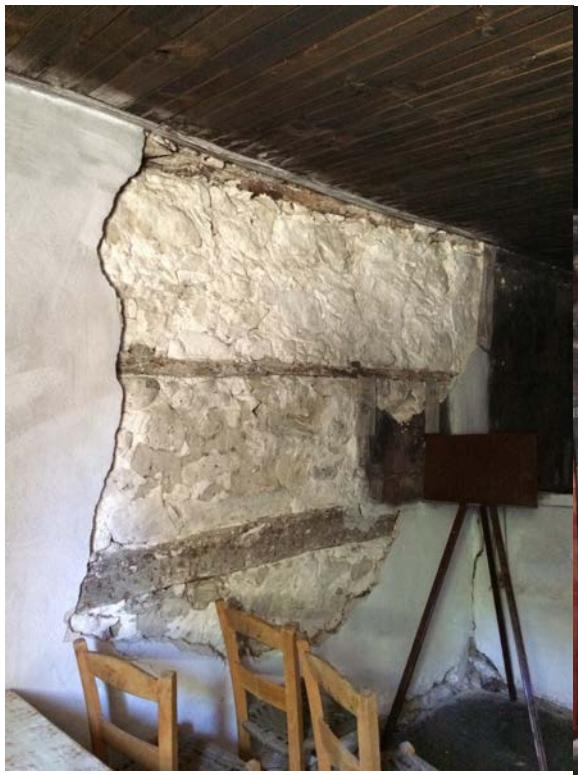
Σήμερα, παρατηρούνται αποκολλήσεις τμημάτων τοιχογραφιών (Ε.29.04), τοιχογραφίες καλυμμένες με μεγάλα ποσοστά αιθάλης, πολλές με ρηγματώσεις και παλαιότερες αποτυχημένες ενέργειες για διάσωση τους.

E.29.04. Αποσάθρωση κονιάματος

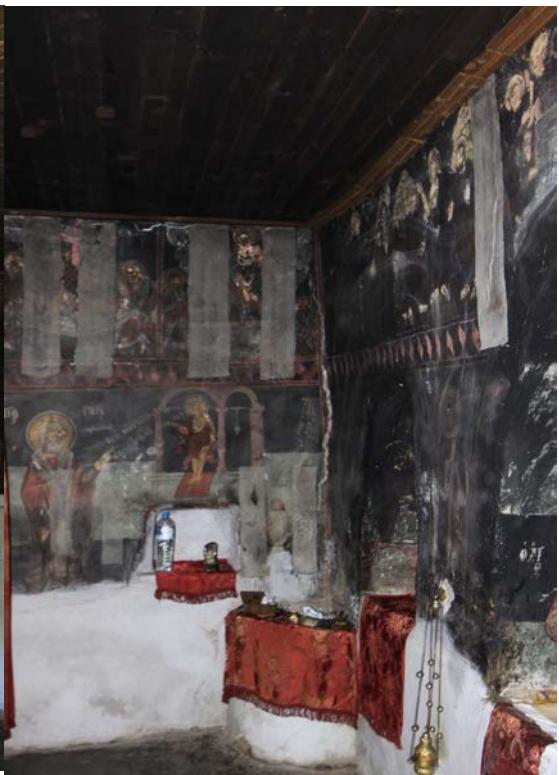
Στο πλαίσιο των τροποποιήσεων, εμπίπτει και η διαφοροποίηση του υπέρθυρου της εισόδου από τον νάρθηκα προς τον κυρίως ναό, το οποίο είναι διαμορφωμένο σε σχήμα καμάρας, με την πόρτα να είναι ορθογωνική. Στη ΒΑ γωνία του ναού, εντός του Ιερού, παρατηρούνται ρηγματώσεις καθ' όλο το ύψος της ακμής της γωνίας, πιθανώς λόγω απεγκιβωτισμού των συντρεχόντων τοίχων, στοιχείο που χρήζει περαιτέρω διερεύνησης (Ε.29.05).

E.29.05. Ρηγματώσεις στο Ιερό

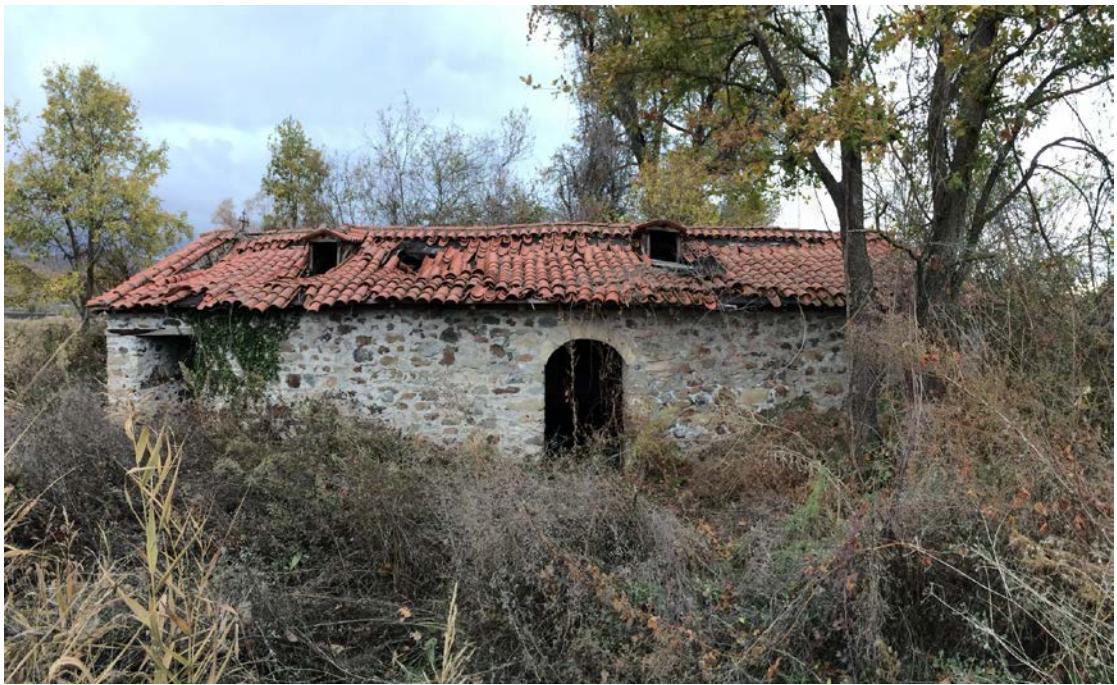
E. 30.01. Νότια όψη του ναού

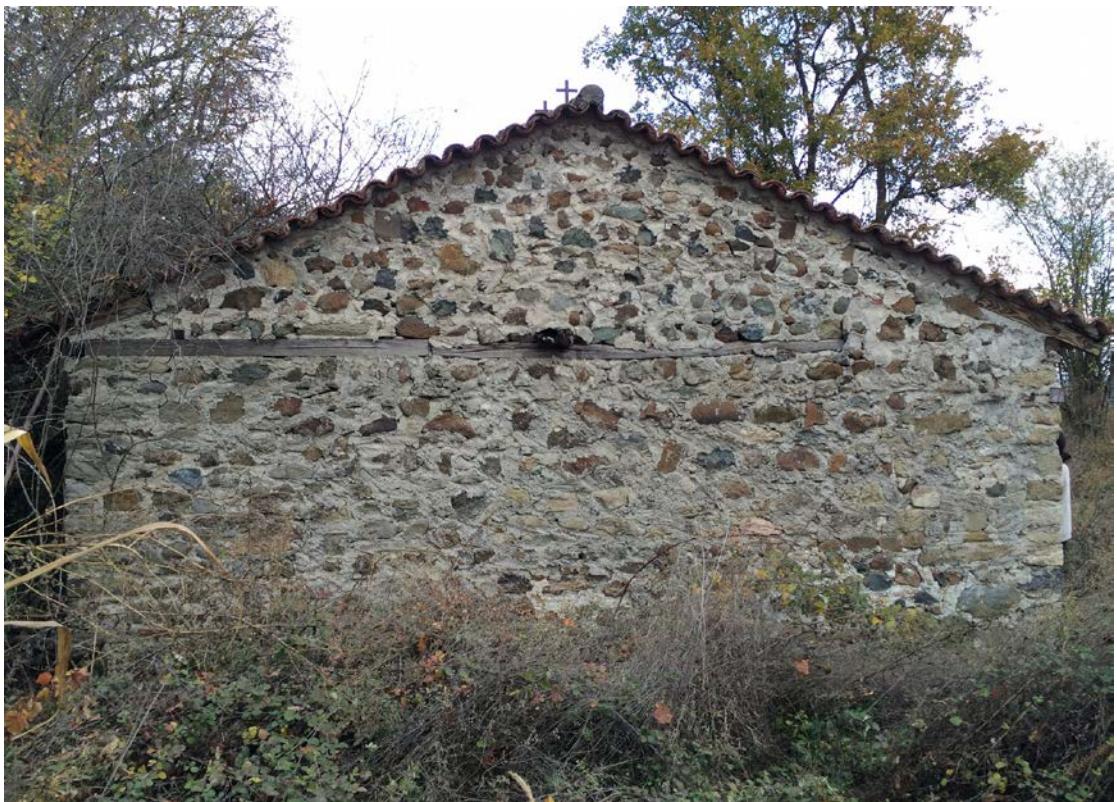
E.30.02. Δυτική όψη ναού

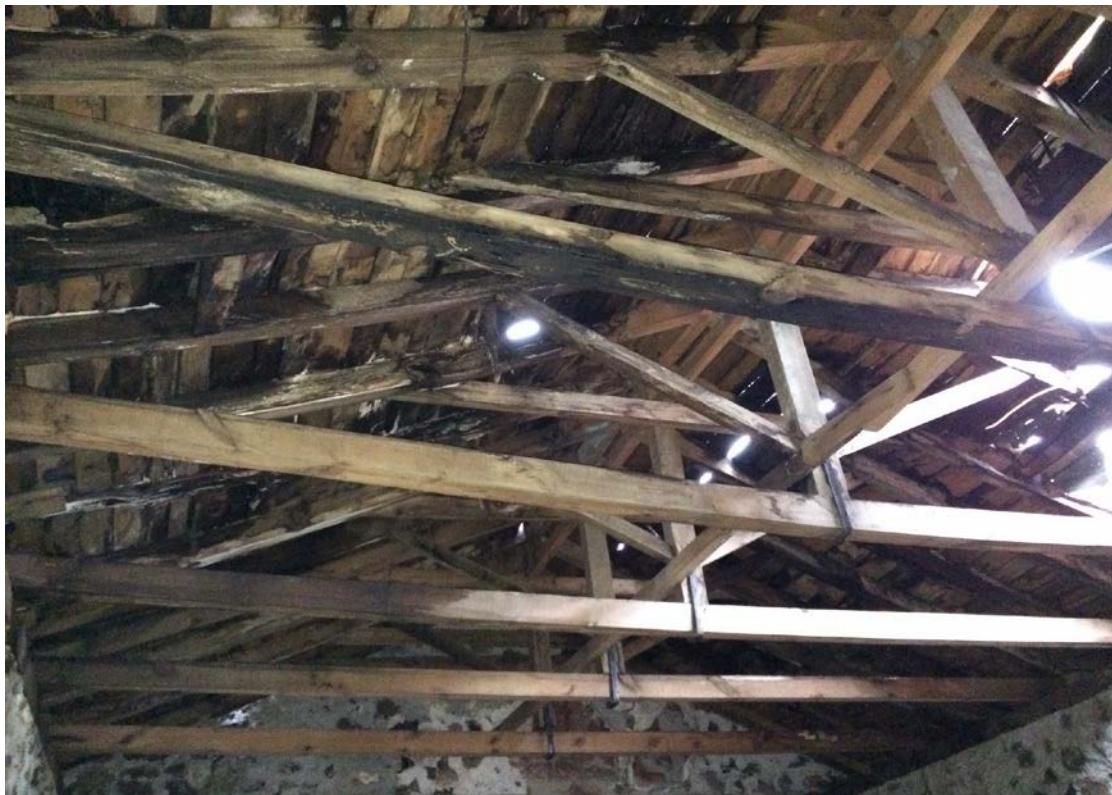
E.30.03. Γενική άποψη της στέγης εσωτερικά

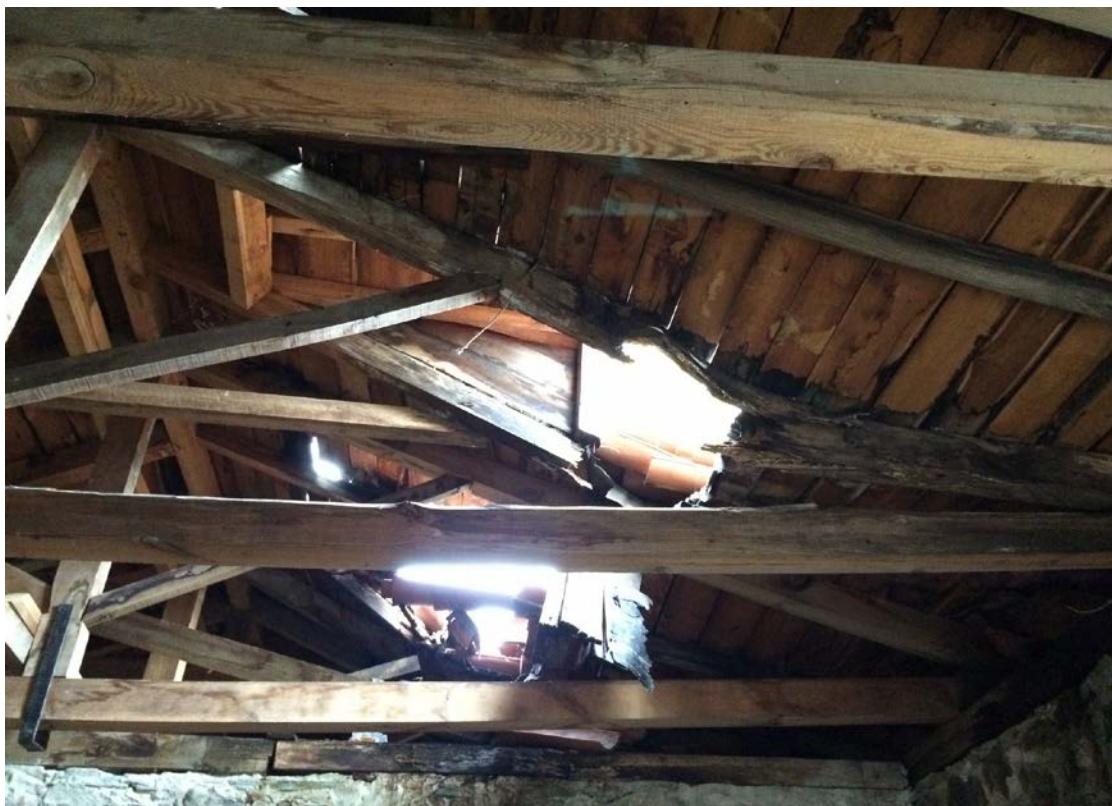
Σε γενικές γραμμές ο φέροντας οργανισμός του ναού, βρίσκεται επί του παρόντος σε καλή κατάσταση, αλλά σημαντικά τμήματα της στέγης αυτού απειλούνται με πλήρη κατάρρευση, τα οποία θα συμπαρασύρουν και την υπόλοιπη κατασκευή της στέγης στην ολότητά της. Από το χρονικό αυτό σημείο και μετέπειτα θα επιταχυνθεί η καταστροφή του δομικού οργανισμού του ναού. Προτείνεται εκπόνηση μελέτης αποκατάστασης του ναού.

E.30.04. Λεπτομέρεια καταστροφής του φεγγίτη της στέγης

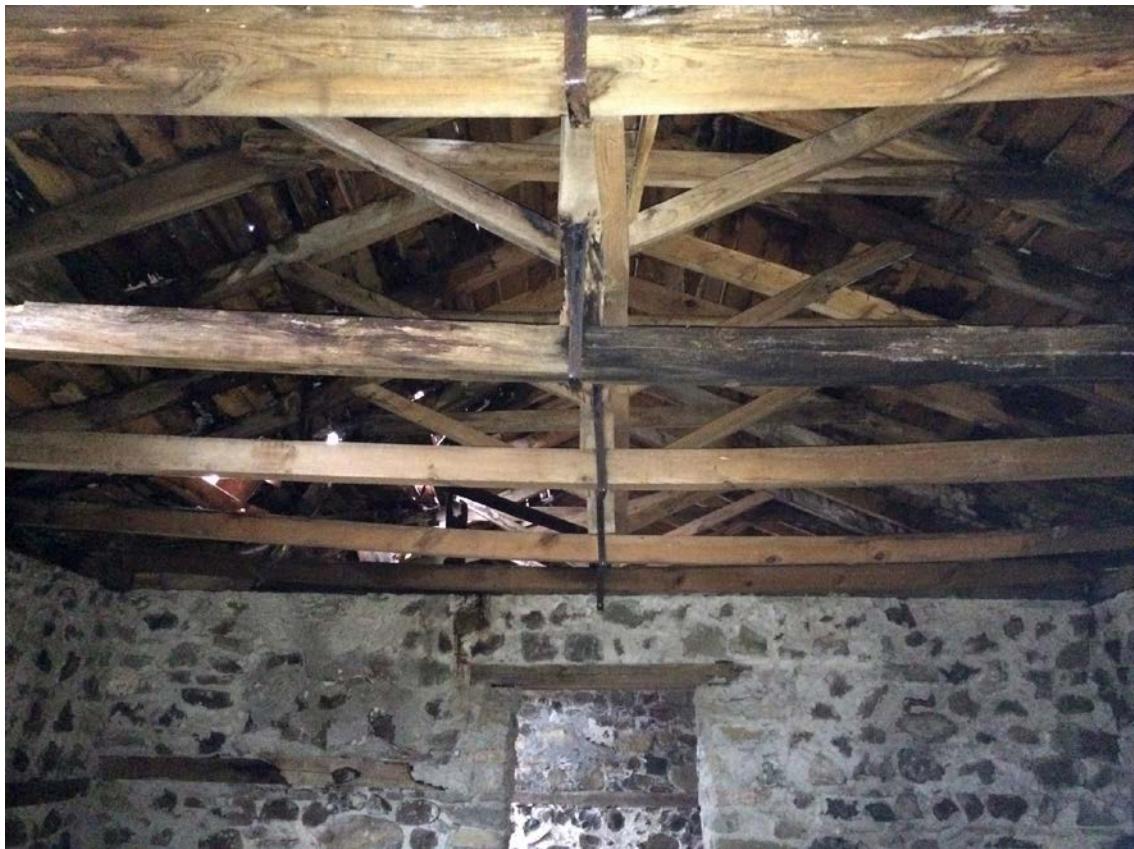
E.30.05. Έντονο βέλος κάμψης ελκυστήρων

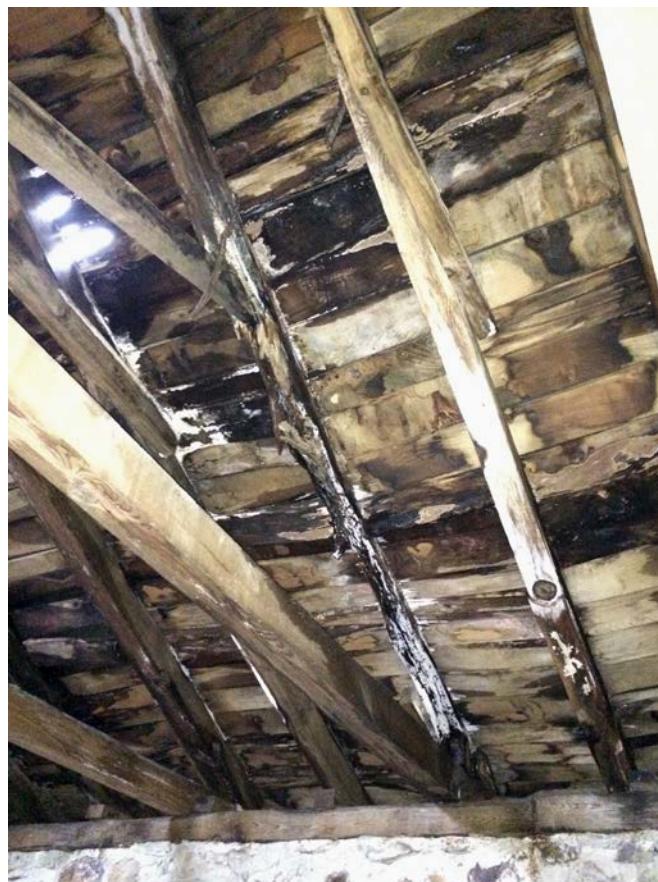
Ε.30.06. Αποσάθρωση αμείβοντα και πετσώματος

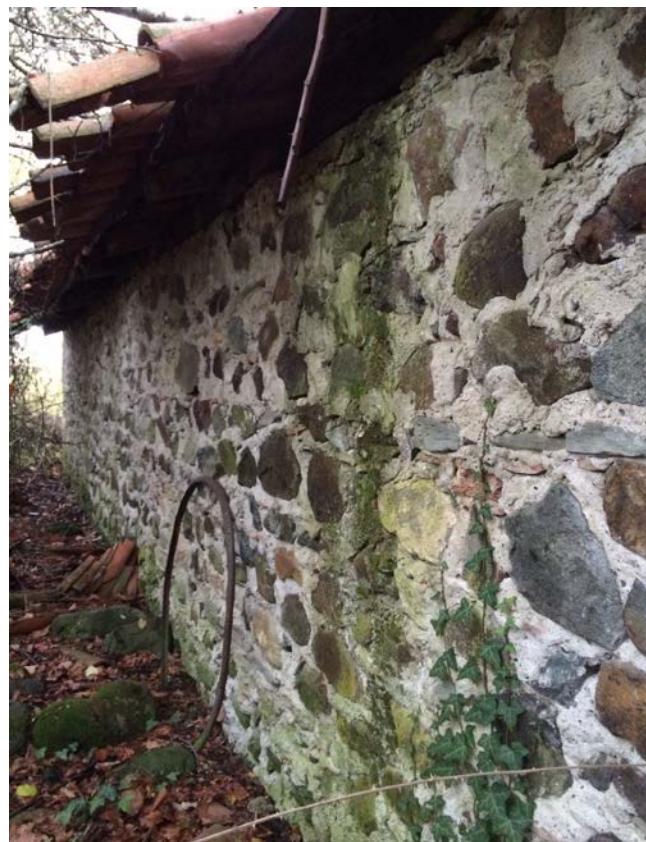
Ε30.07. Απορροή ομβρίων λιθοδομής

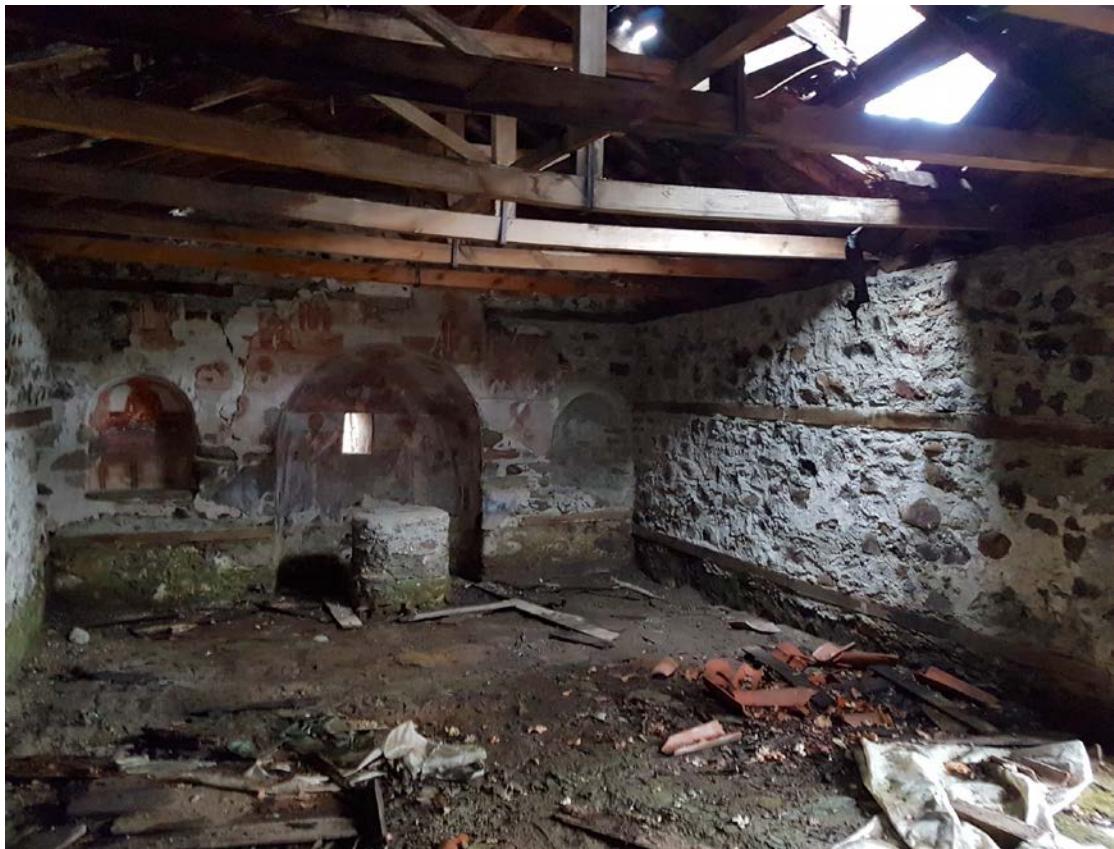
E.30.08. Αποψη προς το Ιερό

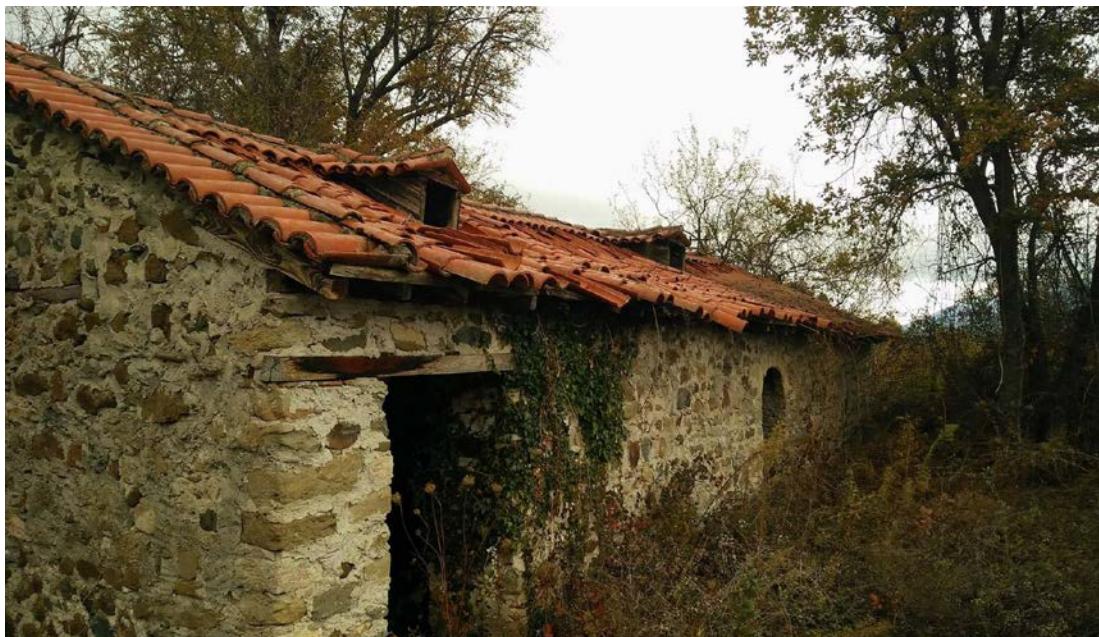
E.30.09. Εξωτερική όψη με φεγγίτες

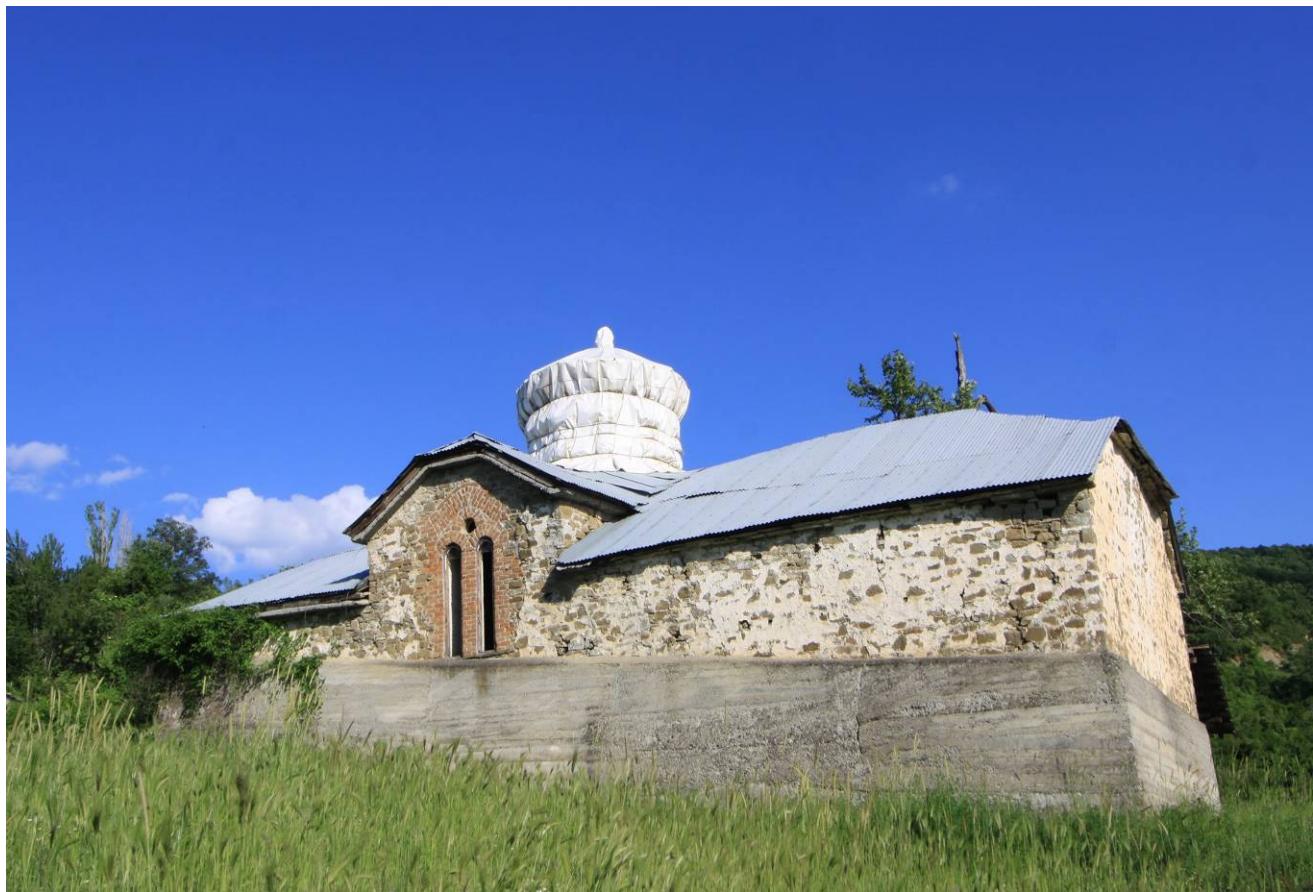
Ο ναός είναι υποστυλωμένος και φέρει πλήθος ικριωμάτων στην ολότητά του εσωτερικά. Η φέρουσα λιθοδομή του αποτελείται, από ίλυόλιθους και οφιόλιθους. Παρατηρούνται εκτεταμένες ρηγματώσεις σε όλη την περιφέρεια του τρούλου, αλλά και στην εξωτερική λιθοδομή του ναού ταυτόχρονα με αποσάθρωση του κονιάματος της λιθοδομής (Ε.31.01).

E.31.01. ΒΔ άποψη ναού

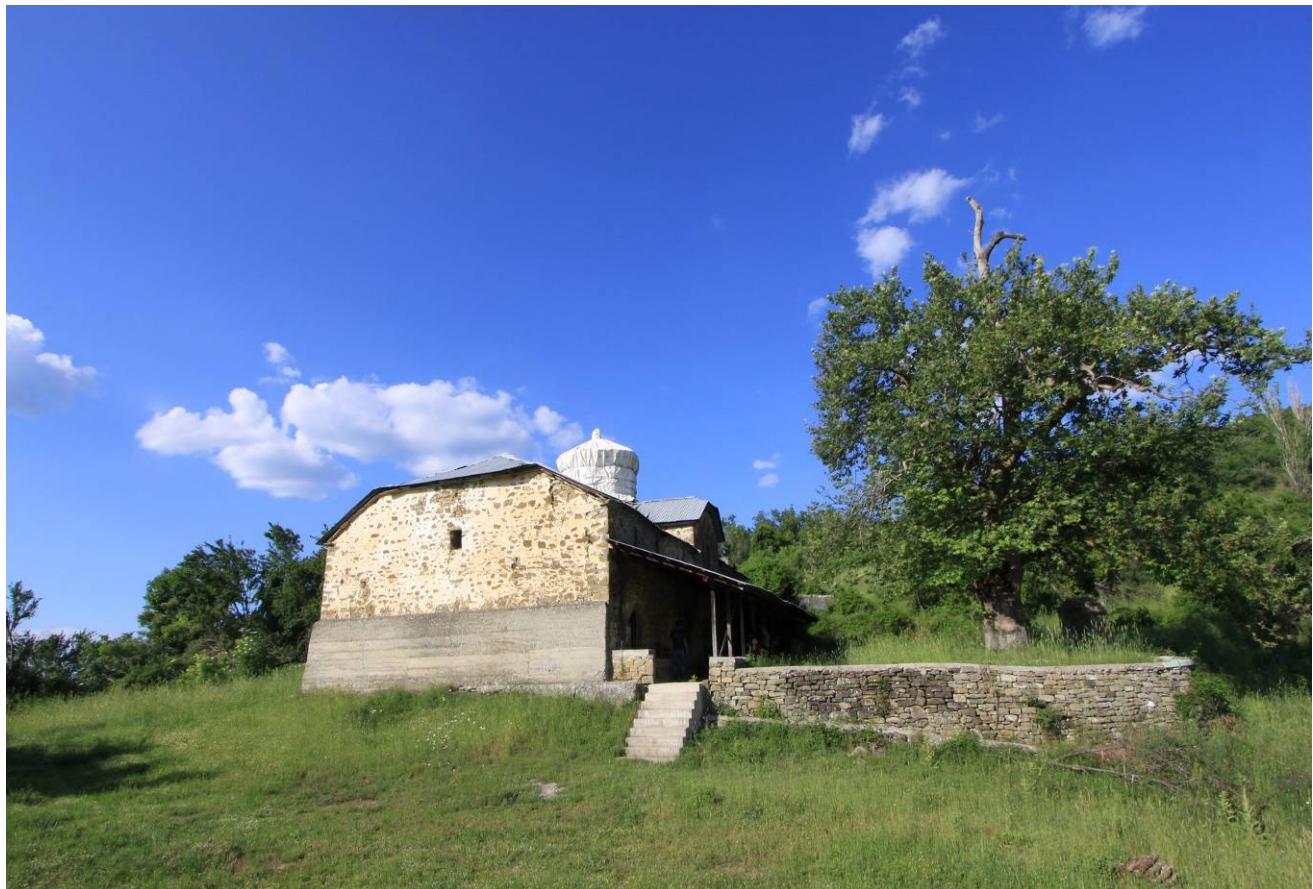
E.31.02. ΝΑ άποψη ναού

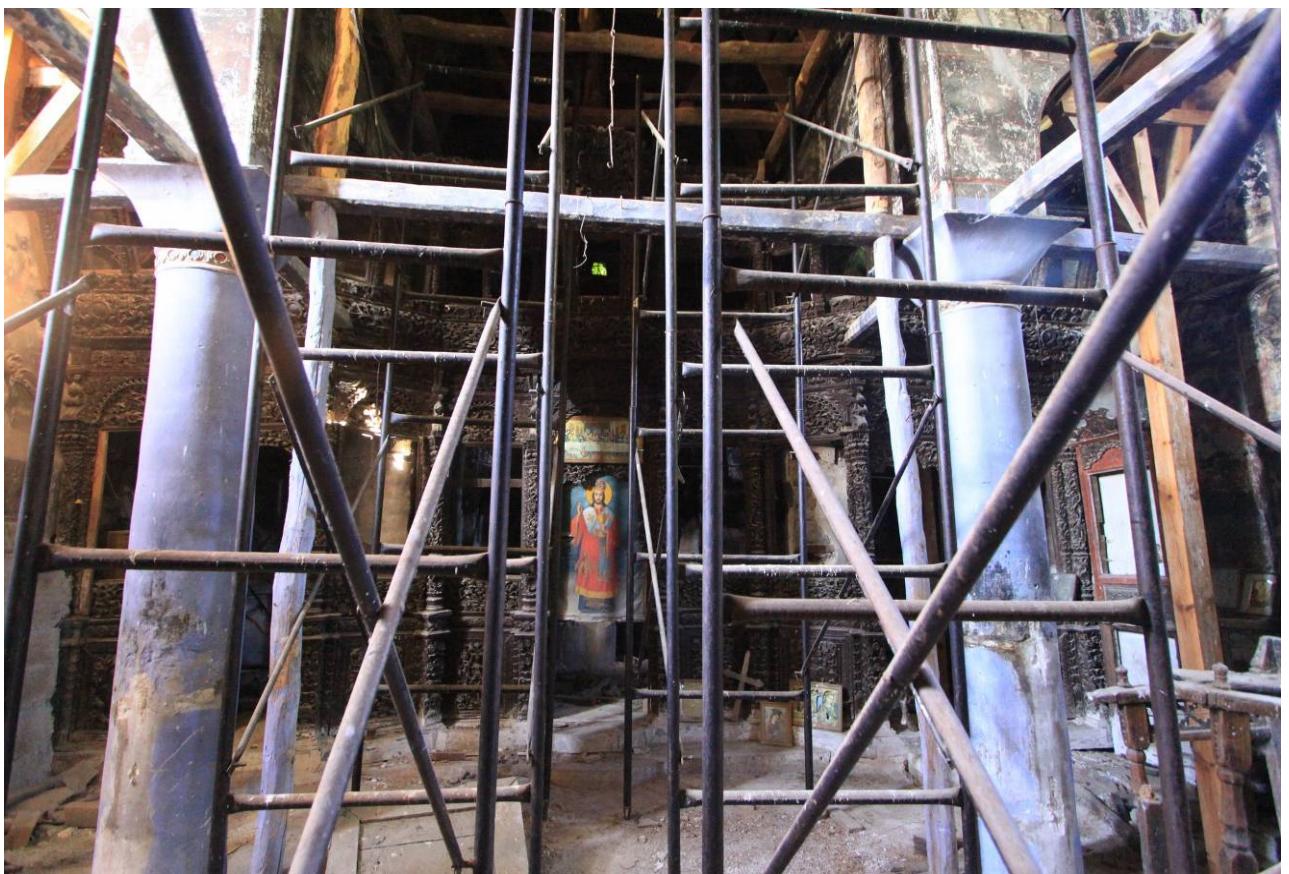
E.31.03. Όψη εσωτερικά προς το τέμπλο και το Ιερό

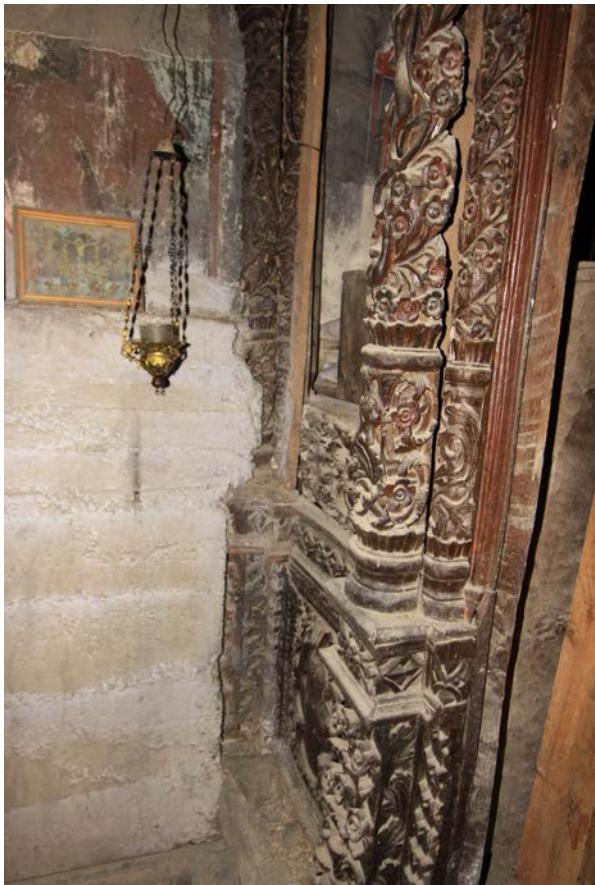
Κατά παλαιότερες περιόδους προσπάθειας αποκατάστασης, τοποθετήθηκαν μανδύες οπλισμένου σκυροδέματος στις εξωτερικές πλευρές δυτικά και βόρεια, ενώ στη βόρεια πλευρά υπάρχει μανδύας και στο εσωτερικό του ναού (Ε.31.05), γεγονός που κατά πάσα πιθανότητα λειτούργησε ανασταλτικά και με αρνητικό πρόσημο στη συνολική στήριξη και ακαμψία του διαφράγματος ισογείου του ναού. Οι ενδεδειγμένες ενέργειας αποκατάστασης θα έπρεπε να περιλαμβάνουν εργασίες περίσφιξης του ναού. Ο χάλυβας που έχει χρησιμοποιηθεί στο σύνολο των υποστυλώσεων - ενισχύσεων είναι λείος δίχως ραβδώσεις.

E.31.05. Εσωτερικός μανδύας στη Β πλευρά

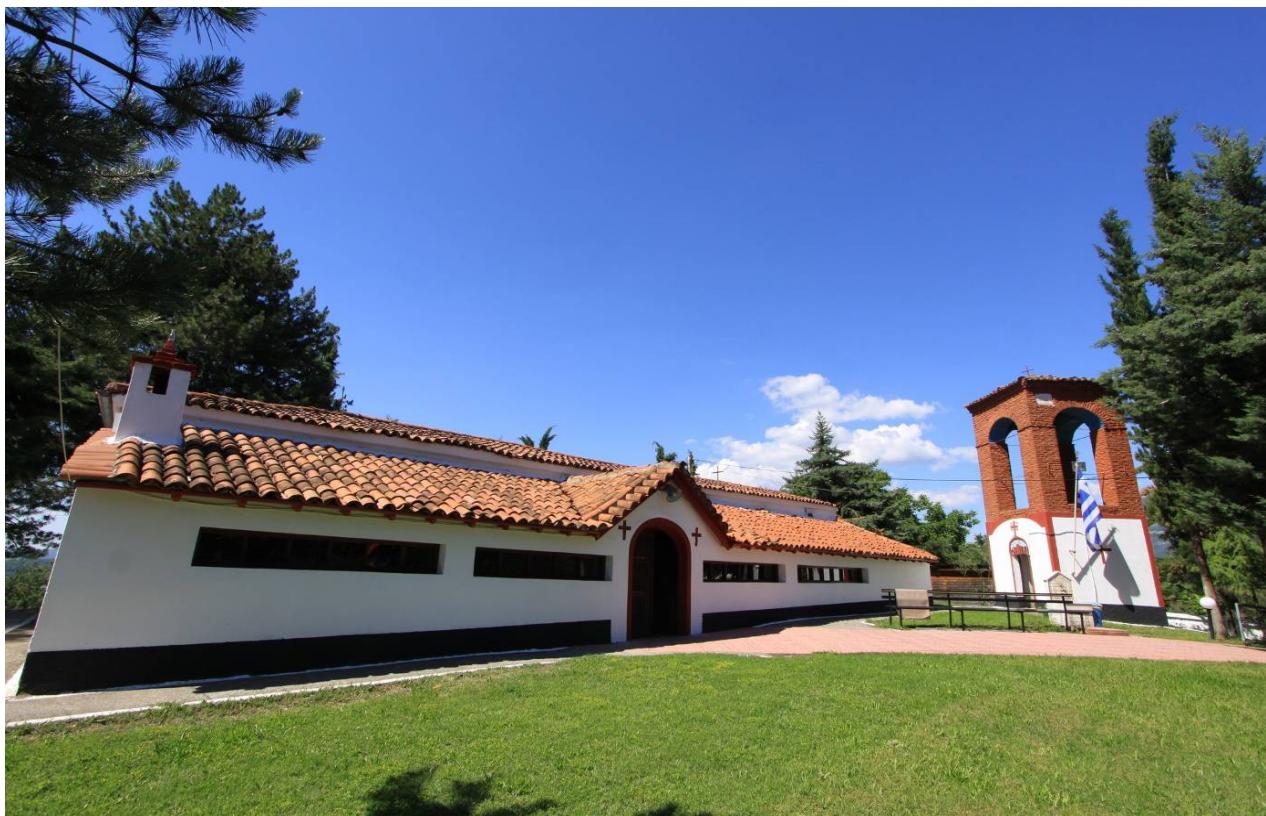
E.32.01. Εξωτερική άποψη της κεντρικής εισόδου του εξωνάρθηκα

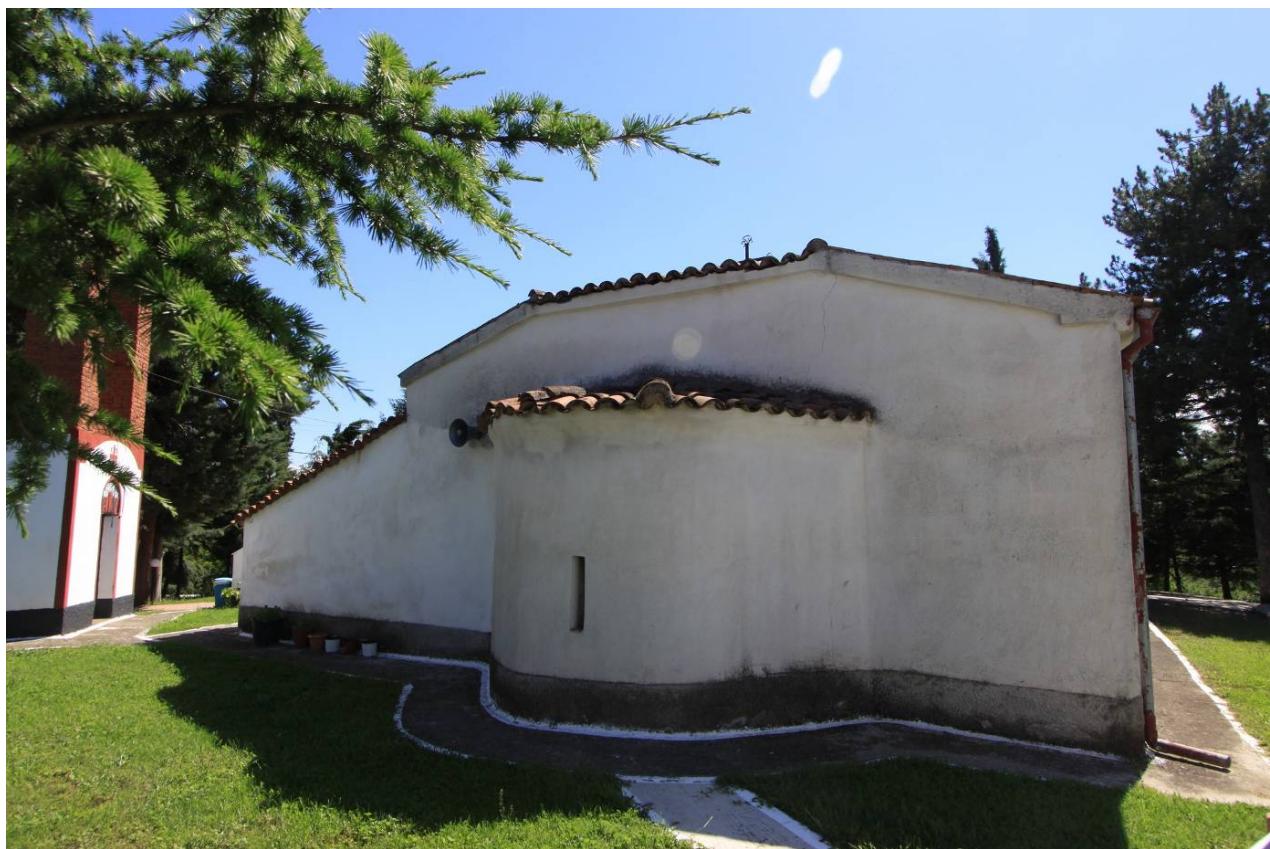
E.32.02. Εξωτερική άποψη του Ιερού

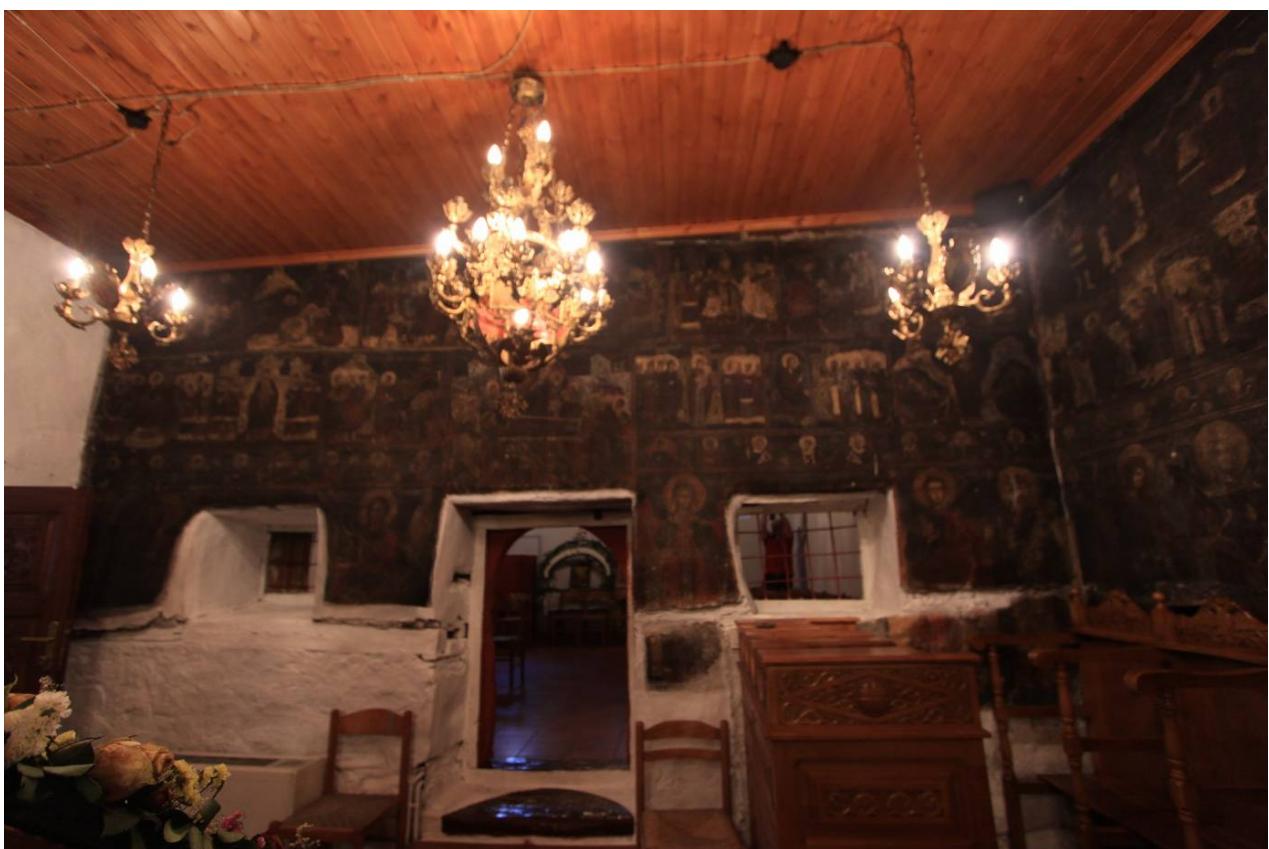
Ο γυναικωνίτης του οποίου το δάπεδο είναι υπερυψωμένο (Ε.32.05), είναι νεώτερη προσθήκη που χρονολογείται άνω του ενός αιώνα και διαχωρίζεται από τον κυρίως ναό με μεσότοιχο. Ο μεσότοιχος αποτελούσε εξωτερικό τοίχο του ναού, πριν την προσθήκη του γυναικωνίτη, είναι αγιογραφημένος και υπήρξε μερική απότμηση τοιχογραφιών για τη διάνοιξη των οπών παραθύρων.

Η στέγη δε μπορεί να ελεγχθεί, καθώς ο ναός έχει ταβάνι (Ε.32.05).

E.32.05. Μεσότοιχος γυναικωνίτη και ξύλινο ταβάνι
